SedBiLa

Hodnocení Bíliny a navazující práce

Assesment of the Bílina river and following works

Ing. Vlastimil Zahrádka

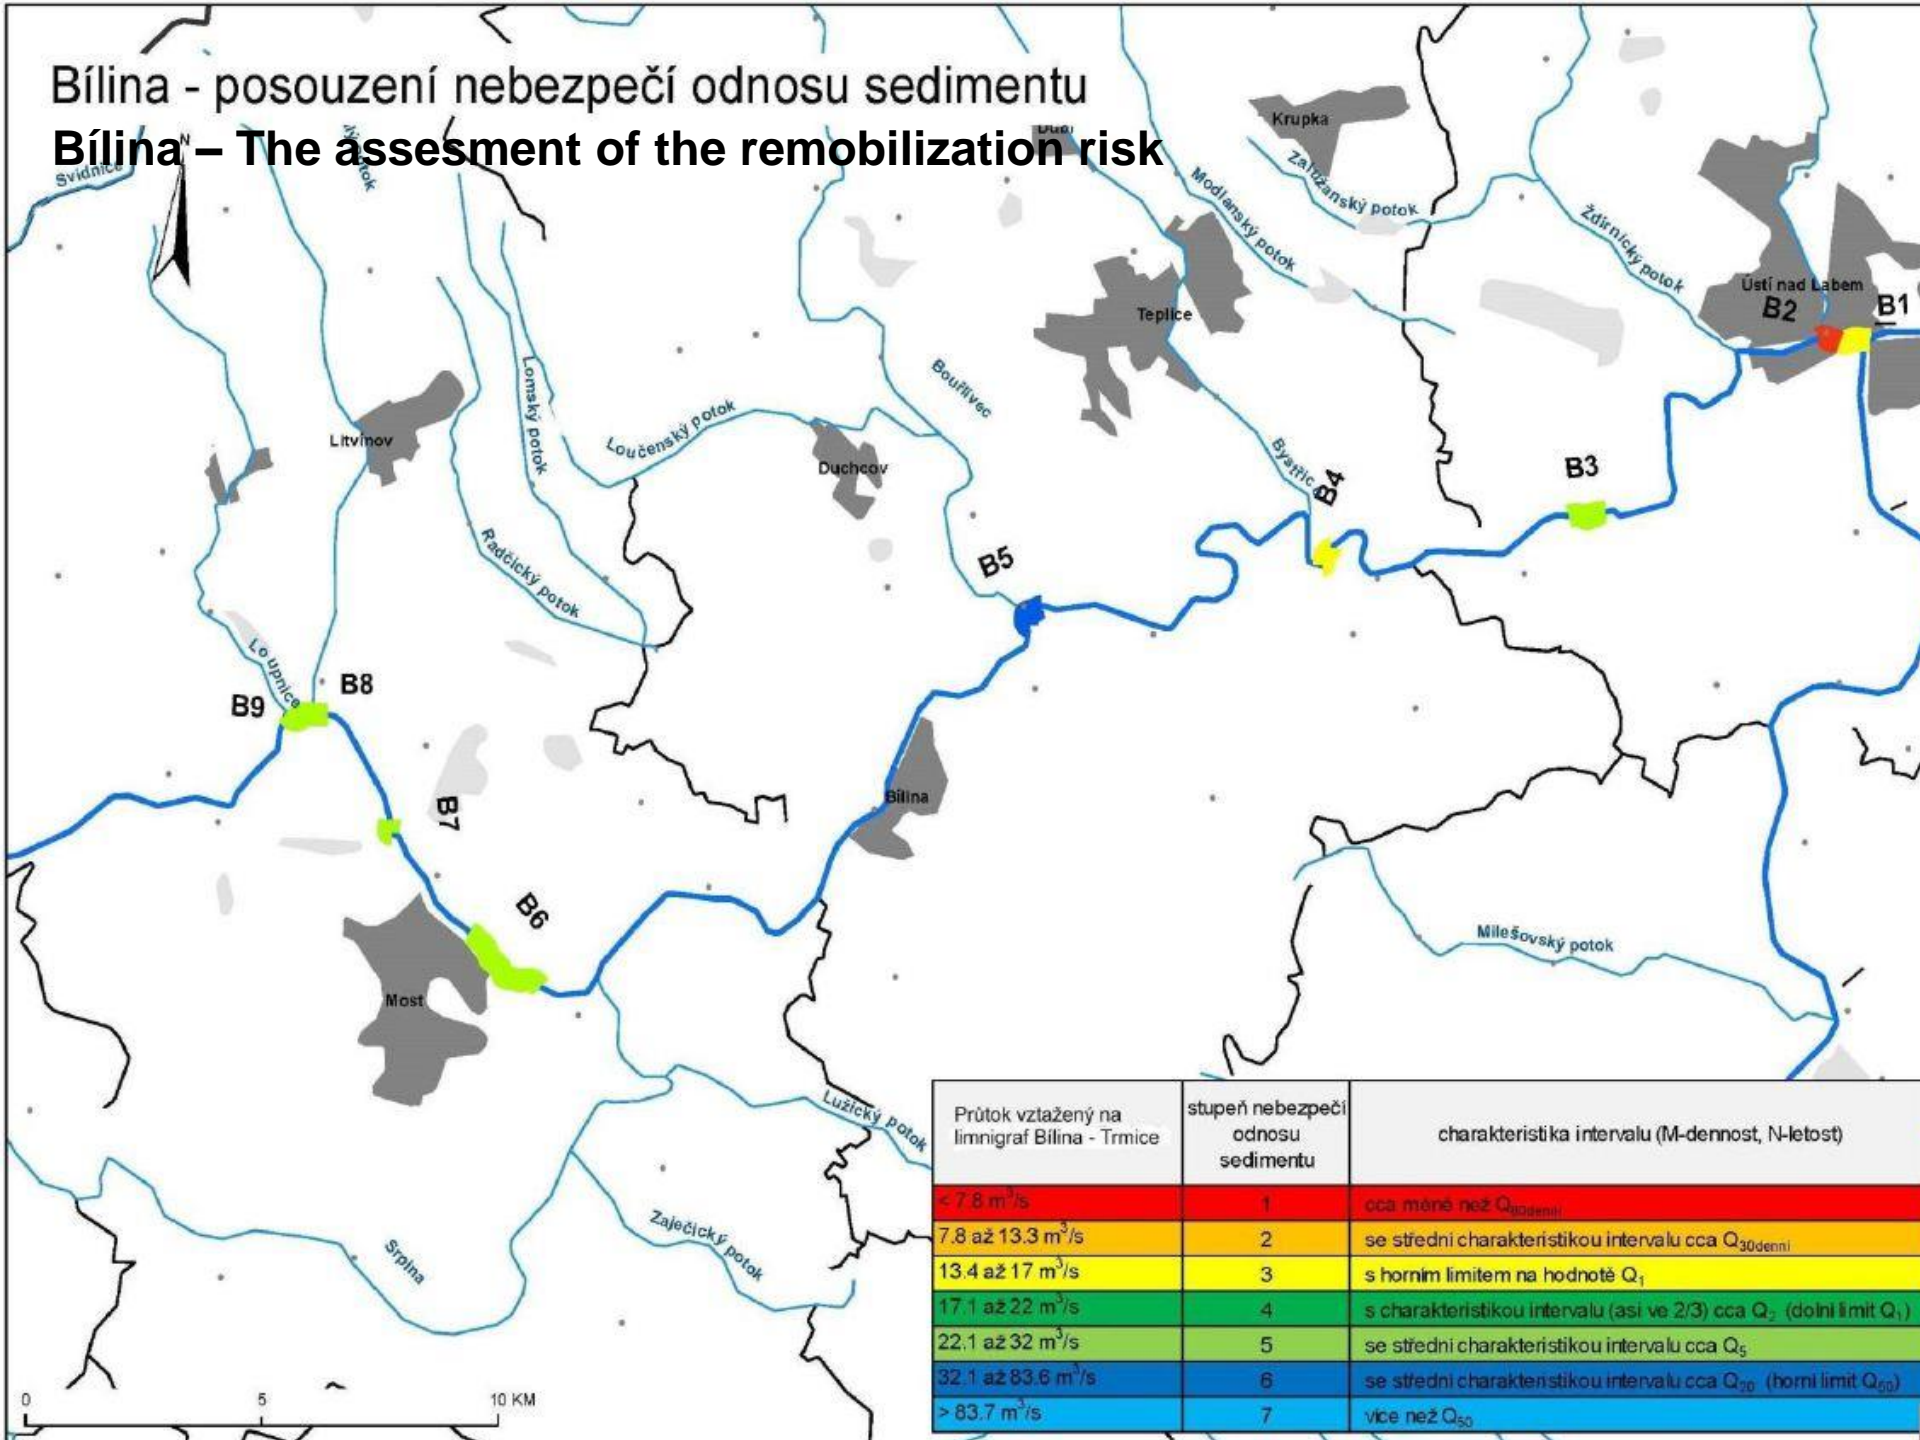
Bílina - posouzení nebezpečí odnosu sedimentu

Bílina – The assesment of the remobilization risk

Průtok vztažený na limnigraf Bílina - Trmice	stupeň nebezpečí odnosu sedimentu	charakteristika intervalu (M-dennost, N-letost)
< 7.8 m ³ /s	1	cca méně než Q _{10denní}
7.8 až 13.3 m ³ /s	2	se střední charakteristikou intervalu cca Q _{30denní}
13.4 až 17 m ³ /s	3	s horním limitem na hodnotě Q ₁
17.1 až 22 m ³ /s	4	s charakteristikou intervalu (asi ve 2/3) cca Q ₂ (dolní limit Q ₁)
22.1 až 32 m ³ /s	5	se střední charakteristikou intervalu cca Q ₅
32.1 až 83.6 m ³ /s	6	se střední charakteristikou intervalu cca Q ₅₀ (horní limit Q ₅₀)
> 83.7 m ³ /s	7	více než Q ₅₀

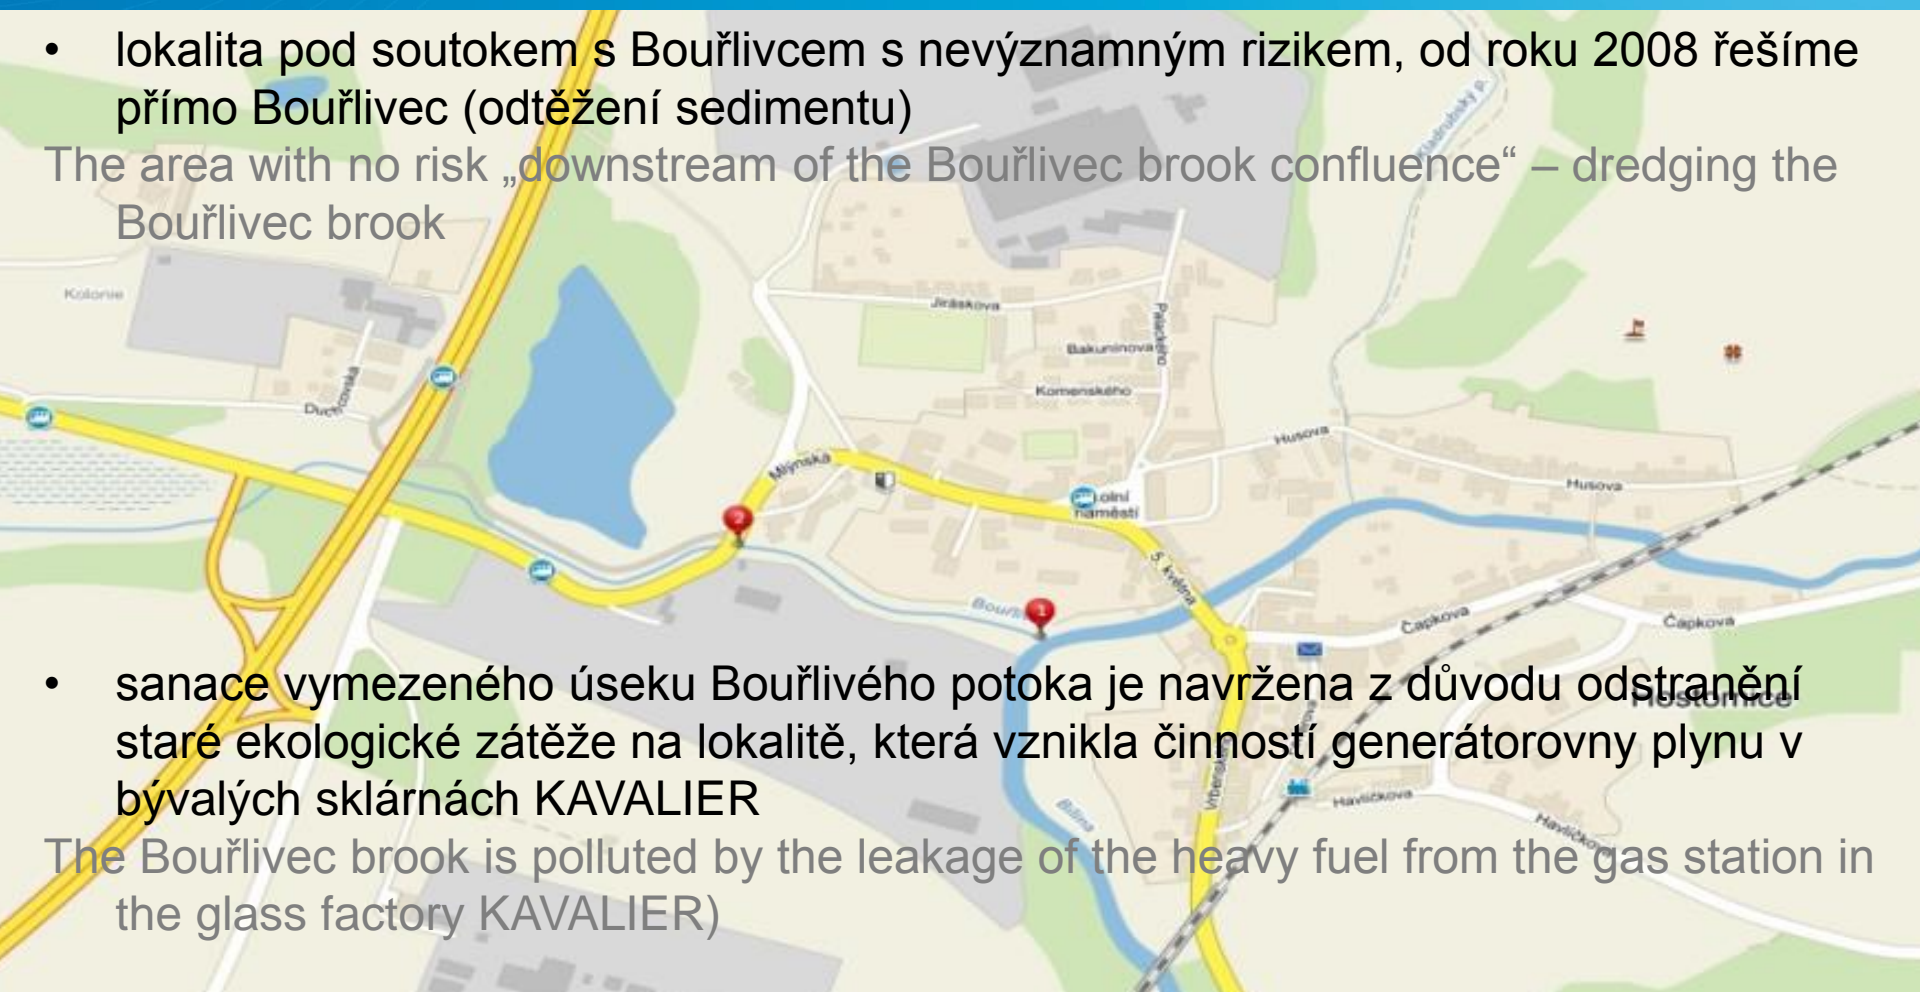
Lokalita pod soutokem s Bouřlivcem

- lokalita pod soutokem s Bouřlivcem s nevýznamným rizikem, od roku 2008 řešíme přímo Bouřlivec (odtěžení sedimentu)

The area with no risk „downstream of the Bouřlivec brook confluence“ – dredging the Bouřlivec brook

- sanace vymezeného úseku Bouřlivého potoka je navržena z důvodu odstranění staré ekologické zátěže na lokalitě, která vznikla činností generátorovny plynu v bývalých sklárnách KAVALIER

The Bouřlivec brook is polluted by the leakage of the heavy fuel from the gas station in the glass factory KAVALIER)

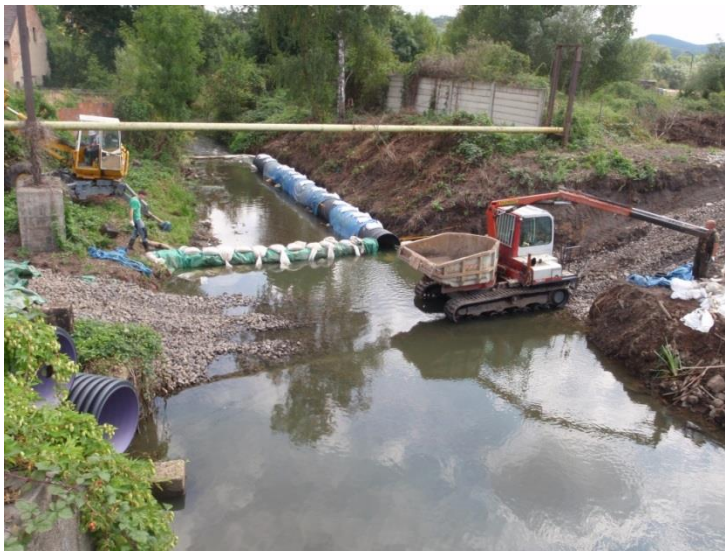
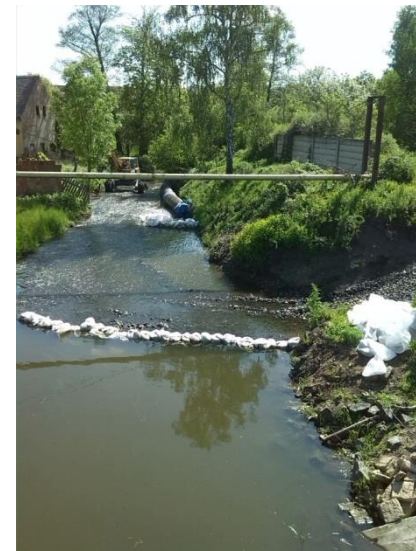
Lokalita – Bouřlivec

- „Odstranění antropogenního znečištění sedimentů v rámci sanace Bouřlivého potoka a Bíliny“

Project: „Dredging of the polluted sediments as a part of remediation of the Bouřlivec brook and the Bílina river

- požadavkový list připraven v předchozích letech
- sanace jen vymezeného úseku Bouřlivého potoka (cca 300 m)
- projektant: Ing. Jakub Eichler, Vodní zdroje ekomonitor spol. s.r.o.

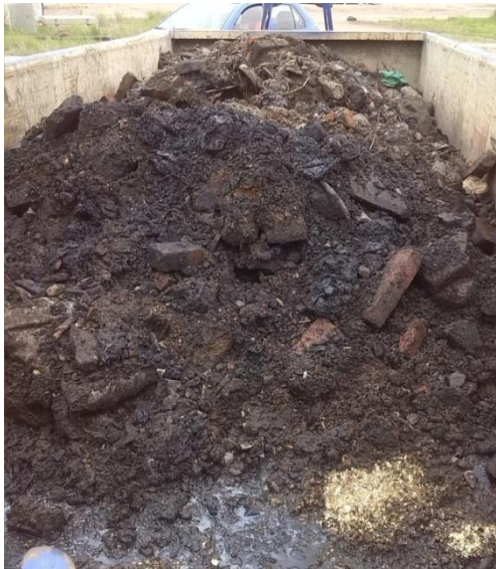
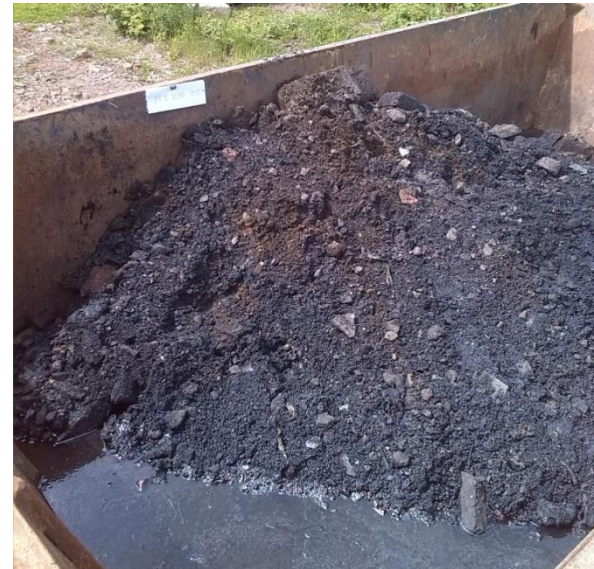
Lokalita - Bouřlivec

- realizace zahájena v roce 2014 firmou Dekonta a.s.
- původní cena 4,25 mil. Kč zvýšena na 5,03 mil. Kč (větší množství kontaminovaného sedimentu, než předpokládal projekt)
- stále probíhá – dokončení 08.2015

Realization started in 2014 by Dekonta (costs 4,25 mil. CZK increased to 5,03 mil. CZK), finishing 08/2015

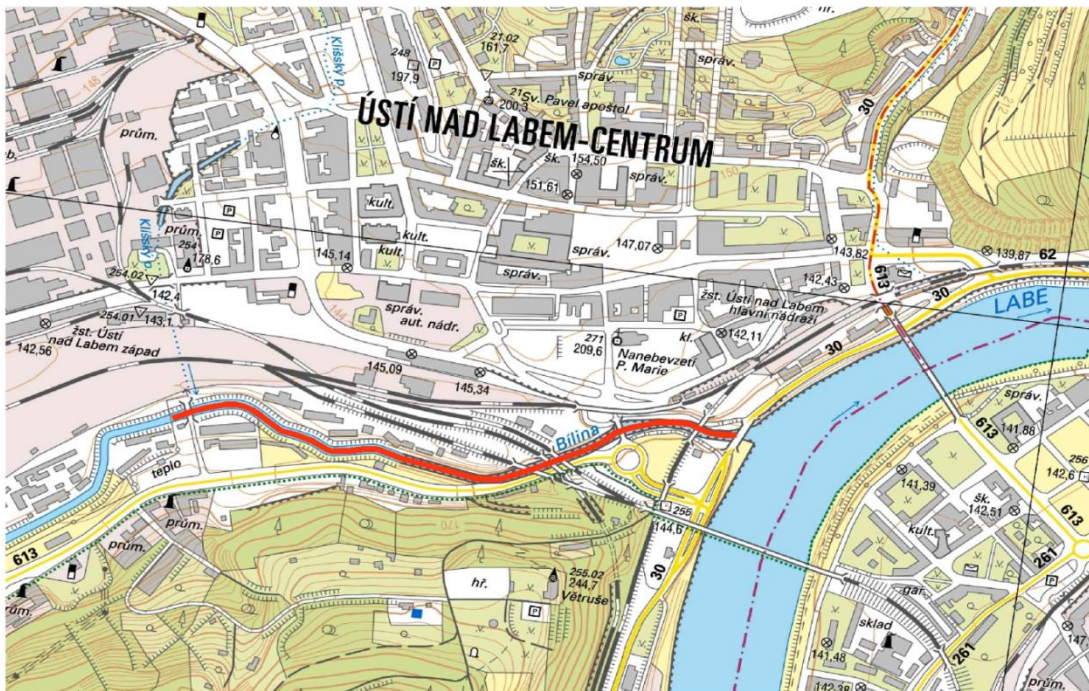
Lokalita Ústí nad Labem

- požadavkový list schválený investiční komisí
- odstranění sedimentu v úseku B1 a B2 dle provedené studie SedBila o objemu cca 1250 m³
- The sediment dredging is prepared to be ca. 1250 m³

- The high polluted locality with low risk „Záluží“ - currently NO remediation (e.g. the hydraulic structures management increases the risk)
- silně kontaminovaná lokalita v Ústí nad Labem „pod Klíšským potokem“ – velké riziko, doporučeno k sanaci

- The high polluted locality (with high risk) „downstream of the Klíšský brook confluence“ is recommend for the remediation
- lokalita v Ústí n L. „pod přemostěním“ se středním rizikem navazuje na předchozí, sanace je doporučena zároveň

- The locality with medium risk „downstream of the bridge“ is recommend for the remediation at the same time as will be the „downstream of the Klíšský brook confluence“
