**Hydrologické vyhodnocení povodní
v srpnu a září 2010
v povodí Labe**

Internationale Kommission zum Schutz der Elbe
Mezinárodní komise pro ochranu Labe

2012

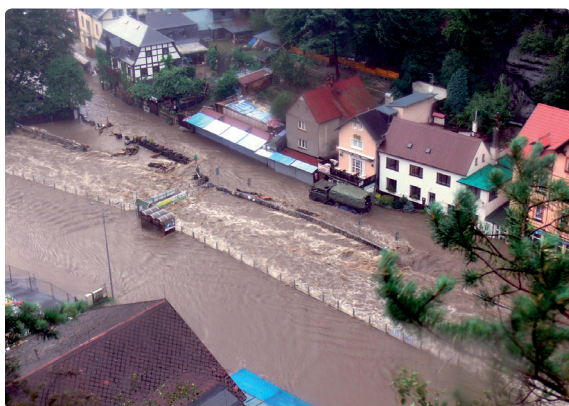
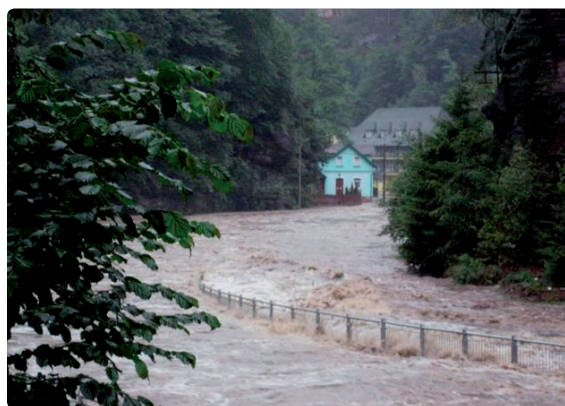
Obr. 3.2.3: Povodeň v Hřensku na Kamenici dne 7. 8. 2010 – foto: Povodí Ohře, státní podnik

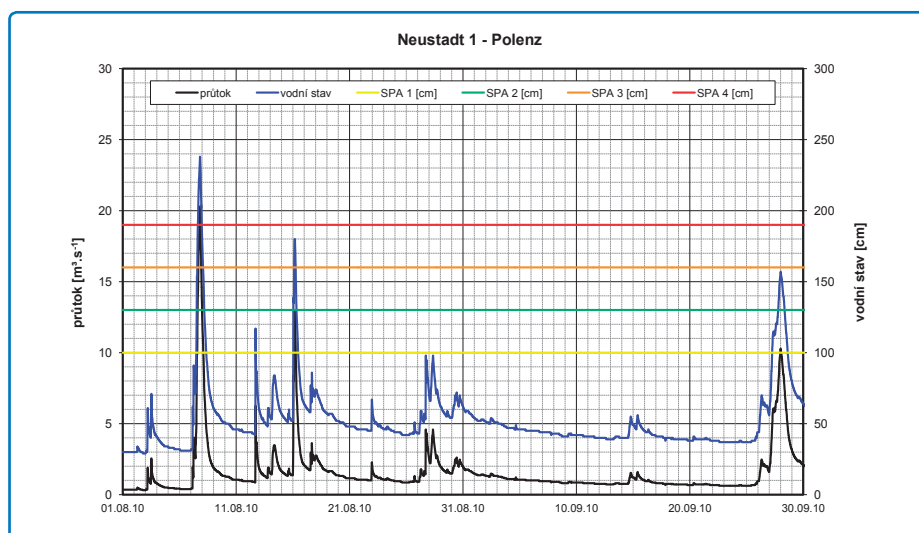
Obr. 3.3.2: Dosažení SPA a průběh vodních stavů a průtoků na toku Polenz ve vodoměrné stanici Neustadt 1 od 1. 8. do 30. 9. 2010 – zdroj: LfULG Sachsen

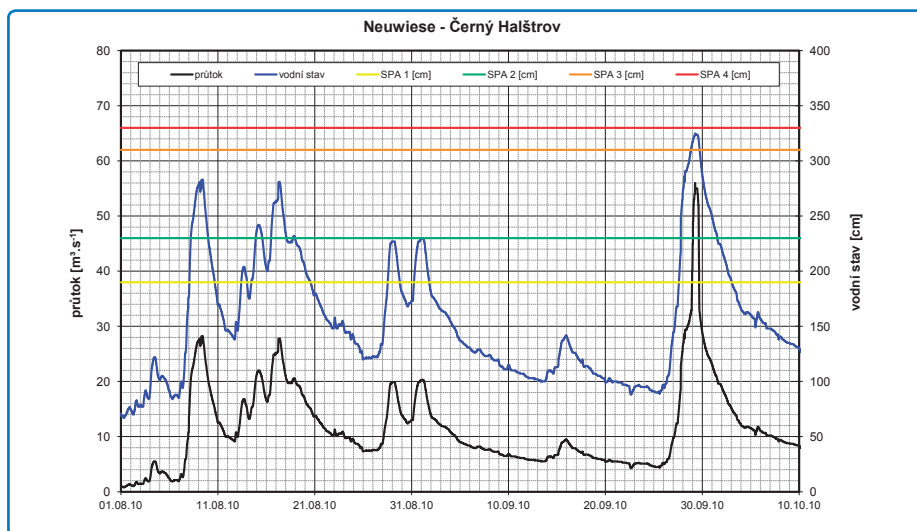
Obr. 3.4.1: Dosažení SPA a průběh vodních stavů a průtoků na Černém Halštřovu ve vodoměrné stanici Neuwiese od 1. 8. do 10. 10. 2010 – zdroj: LfULG Sachsen

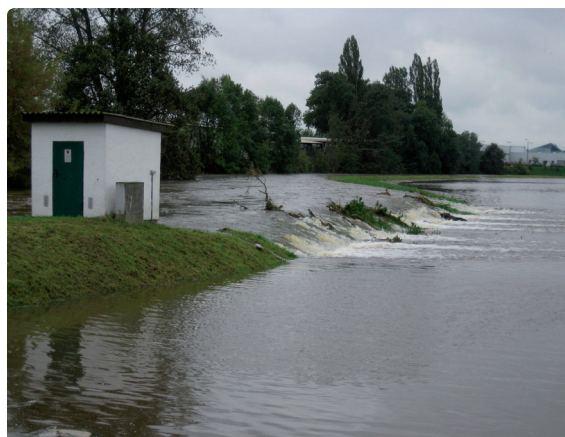
Obr. 3.4.4 Vodoměrná stanice Kleinraschütz na toku Große Röder dne 28. 9. 2010 – foto: BfUL

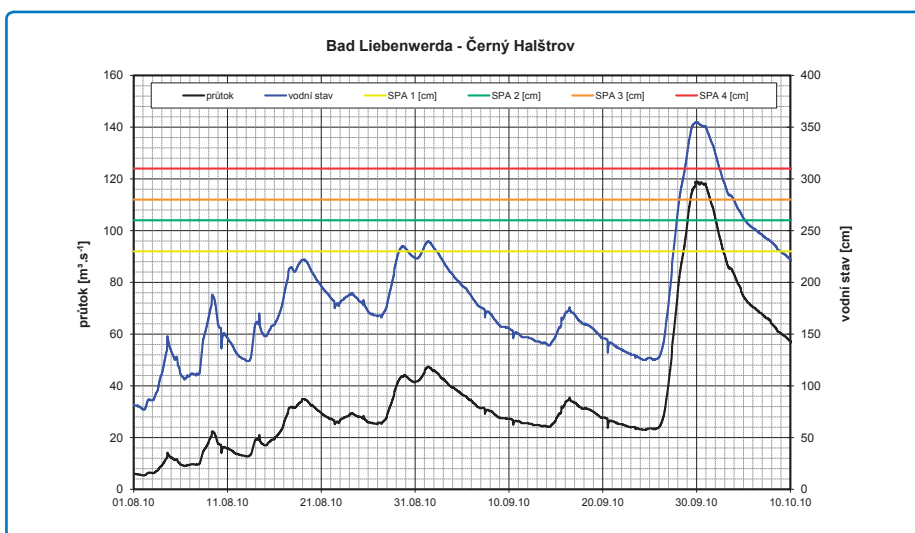
Obr. 3.4.6: Dosažení SPA a průběh vodních stavů a průtoků na Černém Halštrovu ve vodoměrné stanici Bad Liebenwerda od 1. 8. do 10. 10. 2010 – zdroj: LUGV Brandenburg

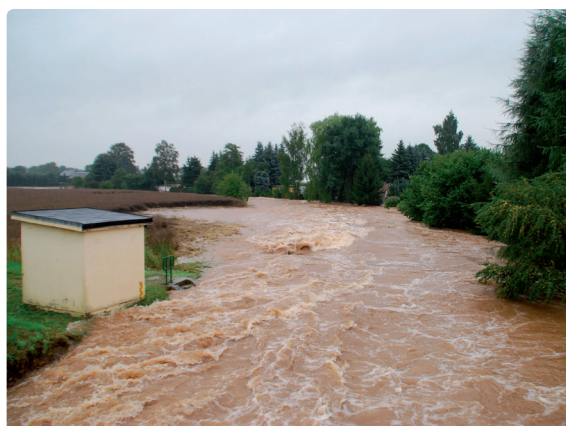
Obr. 3.5.3: Vodoměrná stanice Jahnsdorf 1 na toku Würschnitz dne 7. 8. 2010 – foto: Landesdirektion Chemnitz

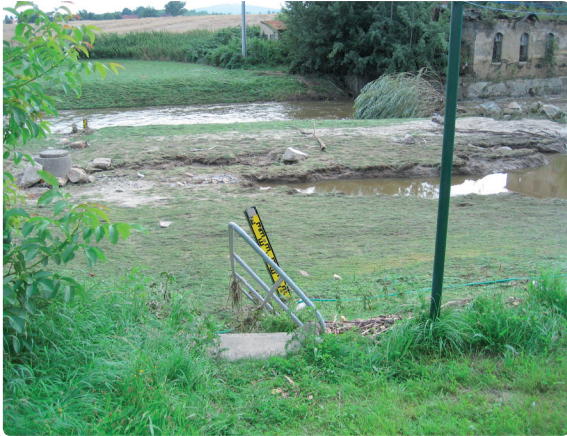
Obr. 3.7.2: Zničený profil vodoměrné stanice Budyšín-Weite Bleiche na toku Sprévy v srpnu 2010 – foto: BfUL

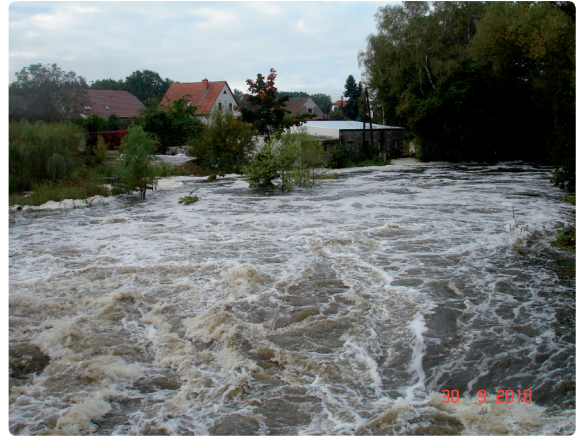
Obr. 3.7.3: Povodeň v obci Boxberg na toku Schwarzer Schöps dne 30. 9. 2010 – foto: archiv obce Boxberg/O. L.

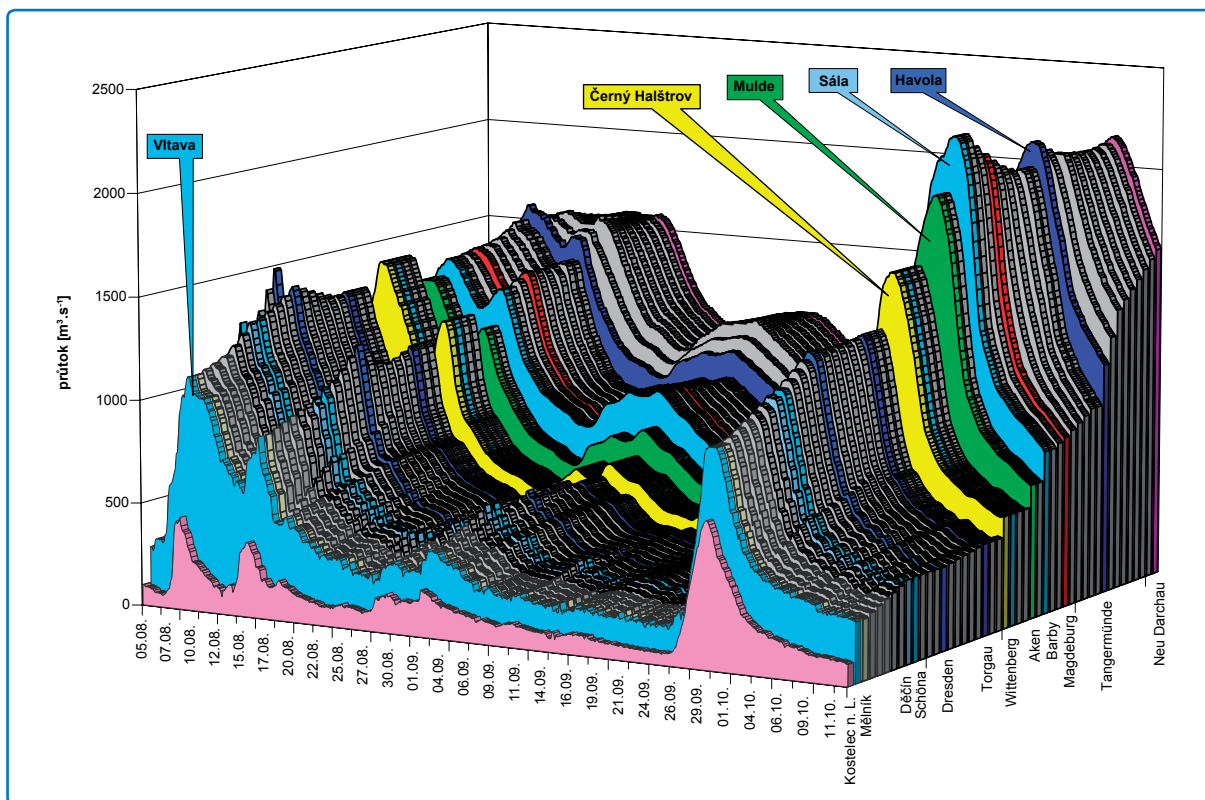
Obr. 3.8.3: Říční úsek mezi vodoměrnými stanicemi Kostelec n. L. a Neu Darchau – průběh průtoků v podélném profilu od 5. 8. do 12. 10. 2010 – zdroj: BfG (data: WSV, ČHMÚ)
