Mezinárodní komise pro ochranu Labe  
Internationale Kommission zum Schutz der Elbe

# **Hydrologické vyhodnocení povodně v povodí Labe v červnu 2013**

2014

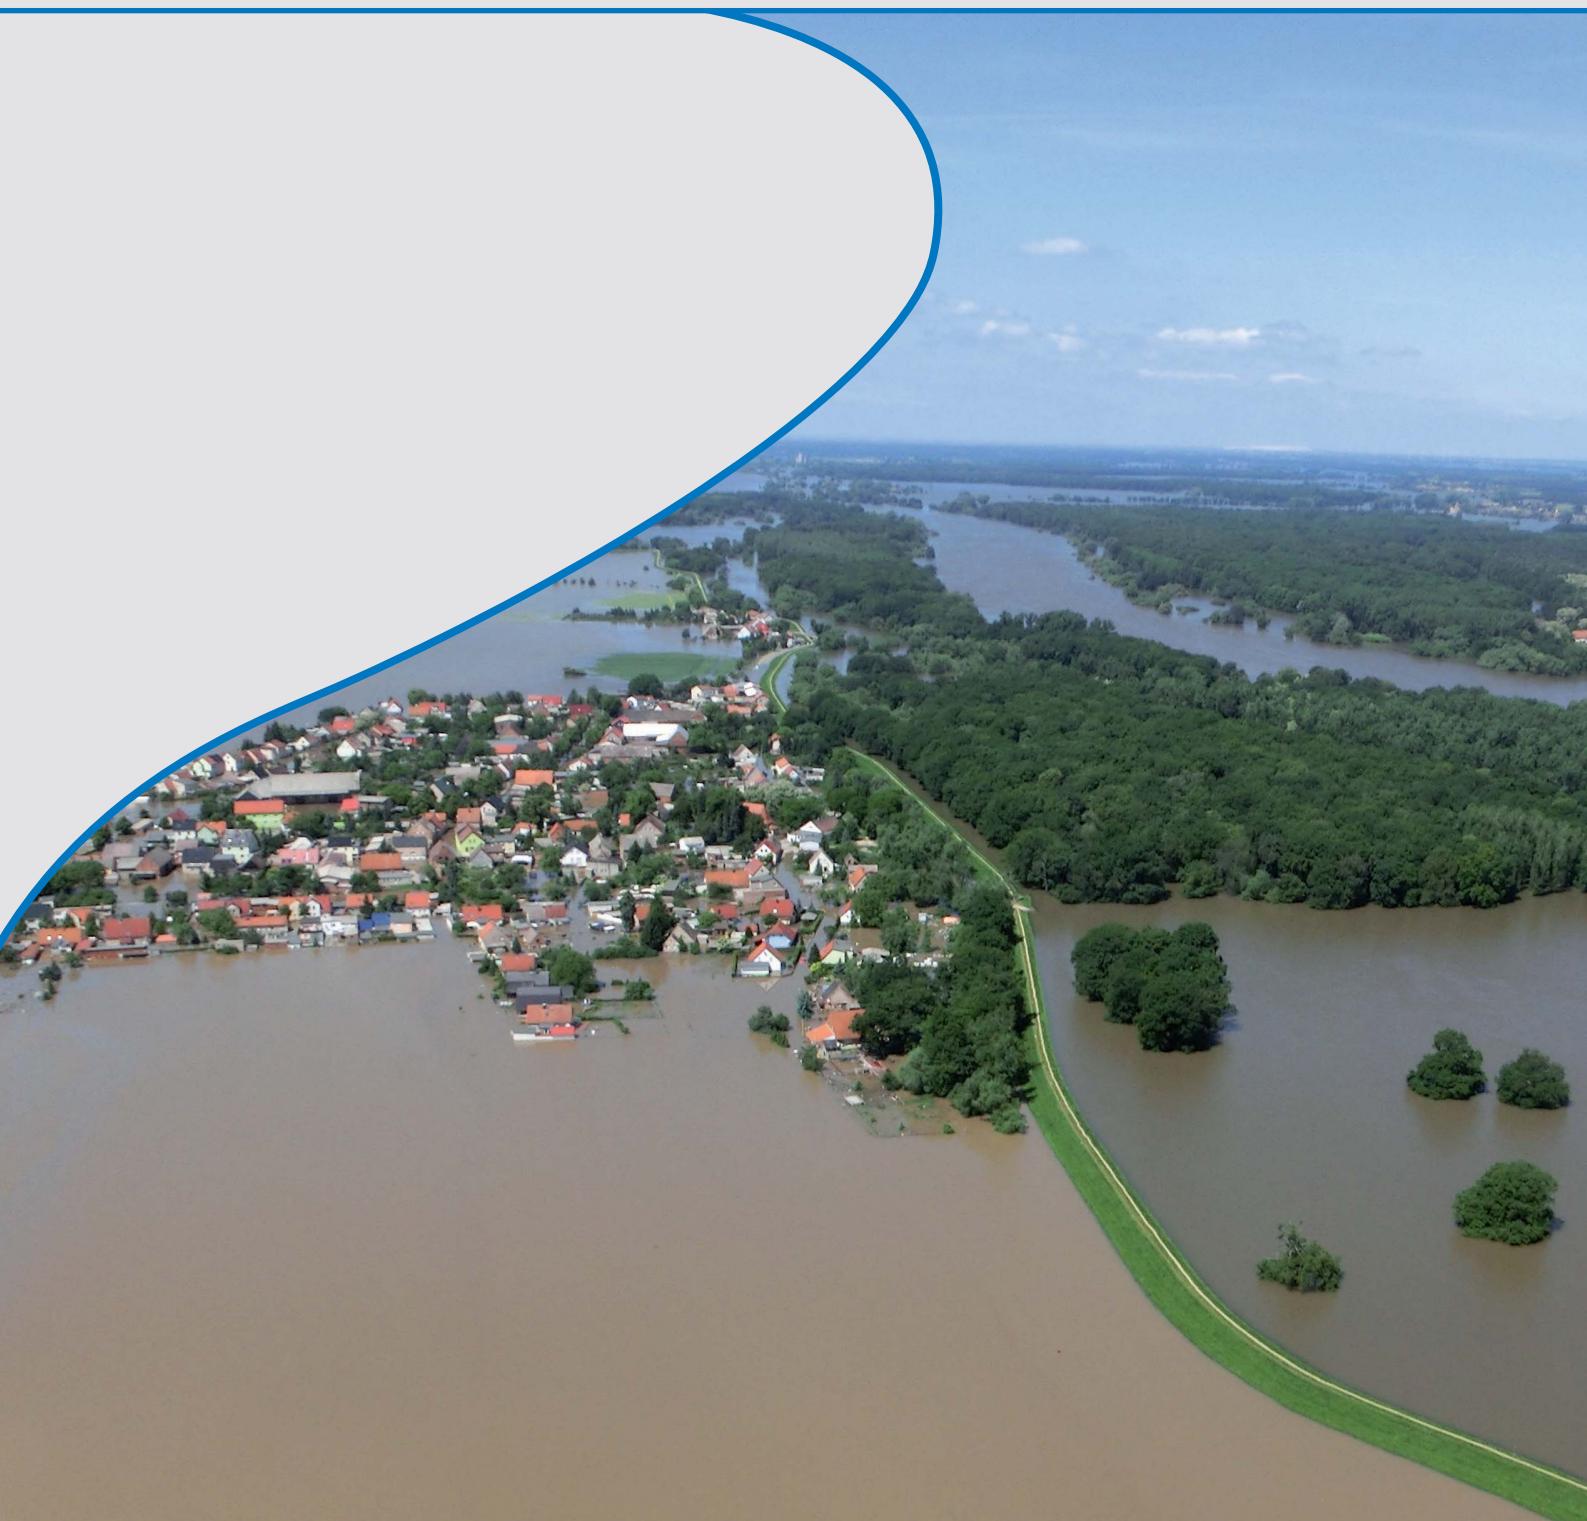
**Titulní fotografie (Christian Jung, LHW Sachsen-Anhalt):**

Záplavové území na soutoku Labe a Sály dne 10. 6. 2013 u obce Breitenhagen, den po protržení pravostranné ochranné hráze na Sále mezi obcemi Klein Rosenburg a Breitenhagen.

Vlevo od levostranné ochranné hráze Labe je vidět část 85 km<sup>2</sup> velkého území zaplaveného po protržení ochranné hráze kolem zcela zaplavené obce Breitenhagen. Vpravo od ochranné hráze Labe se nachází přirozené záplavové území Labe, kde je také dobře rozpoznatelná trasa toku Labe.

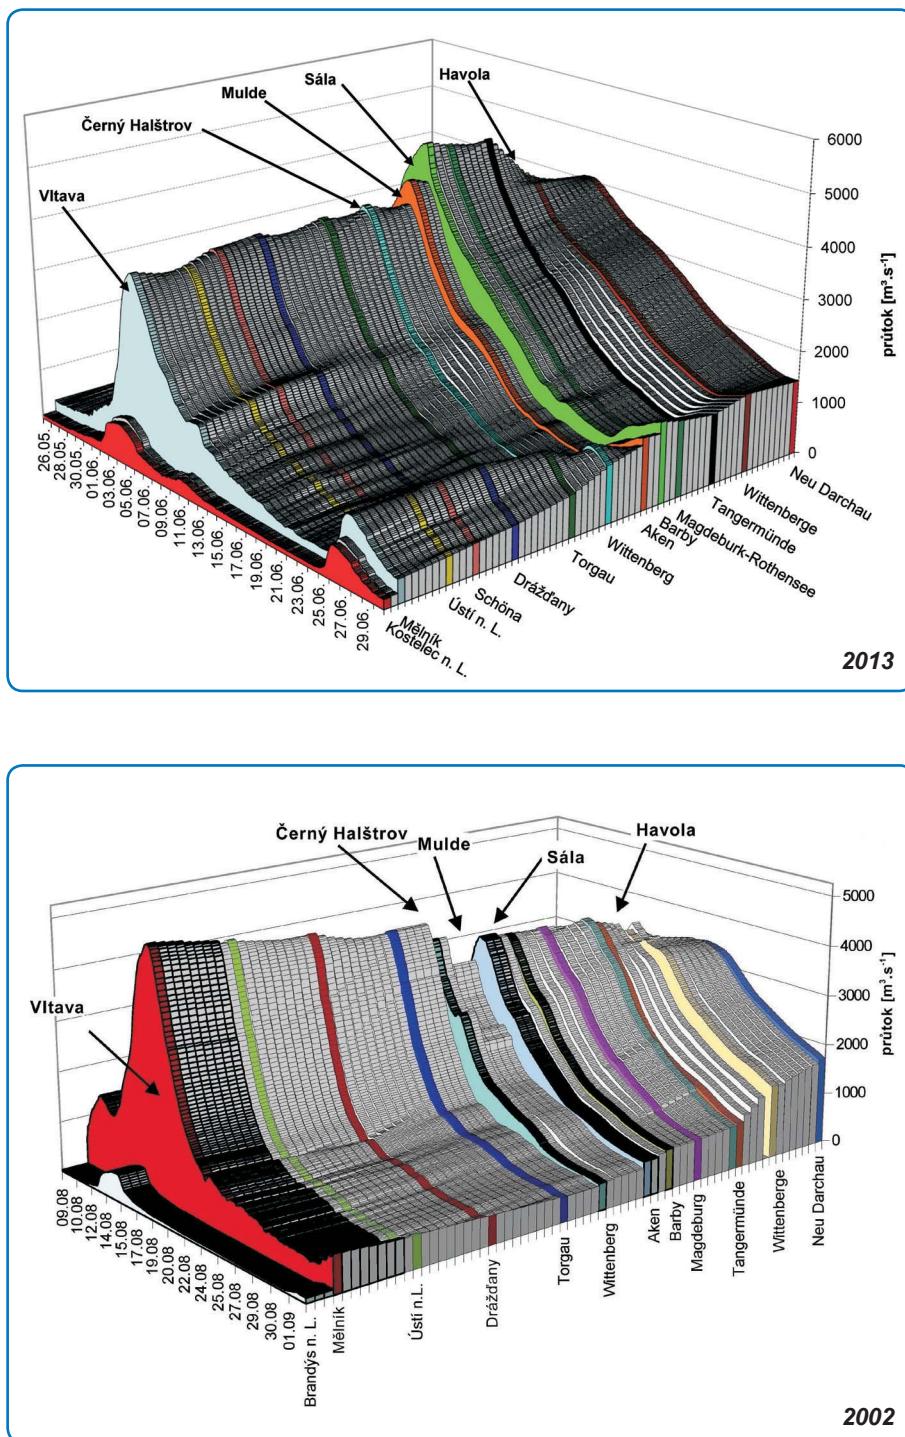
Obr. 3-1: Průběh průtoků na Labi v úseku Brandýs n. L. (Kostelec n. L.) – Neu Darchau za povodně v červnu 2013 a v srpnu 2002 – zdroj: BfG; data: ČHMÚ, WSV

Na obr. 3-1 je znázorněno porovnání průběhu průtoků na Labi v úseku Brandýs nad Labem (Kostelec nad Labem) až po stanici Neu Darchau za povodně v červnu 2013 a v srpnu 2002. Z obrázku je patrný vliv Mulde a především Sály na průběh průtoků na Labi v červnu 2013.

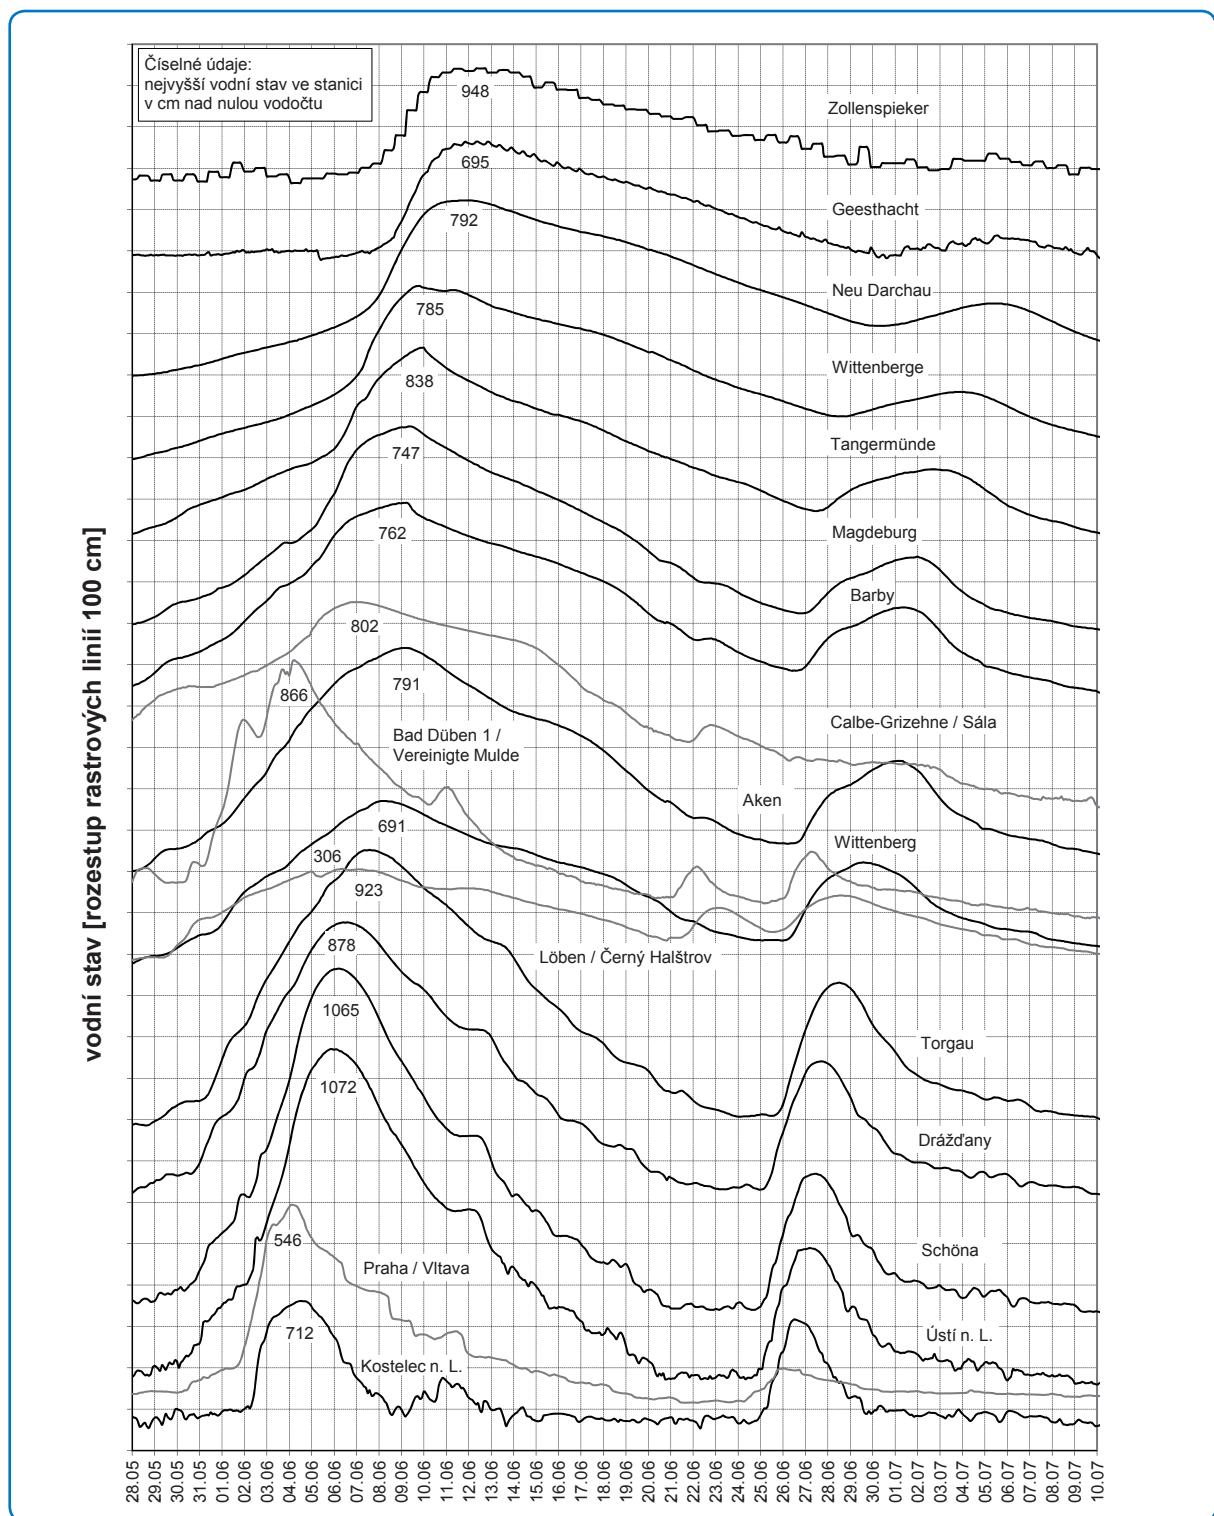
Obr. 3-2: Průběh vodních stavů ve vybraných vodoměrných stanicích na Labi a jeho přítocích za povodně v červnu 2013

zela kulminaci Labe o 3 až 4 dny. Na průběhu vodních stavů pod soutokem Labe s Havelou ve stanicích Wittenberge a Neu Darchau je patrný vliv napouštění Havolské nížiny a následného zmenšení kulminačního průtoku transformačním účinkem.

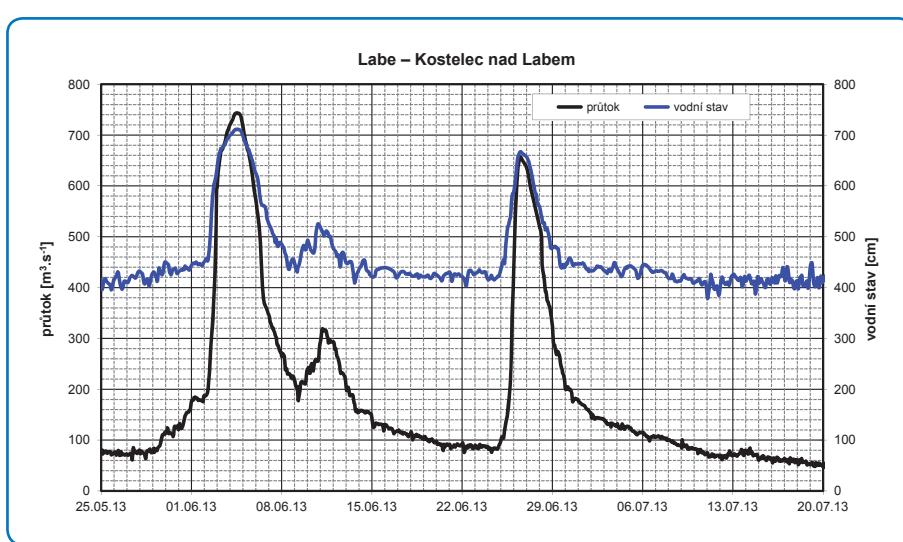
Obr. 3.1-1: Průběh vodních stavů a průtoků na Labi v profilu Kostelec nad Labem – zdroj: ČHMÚ

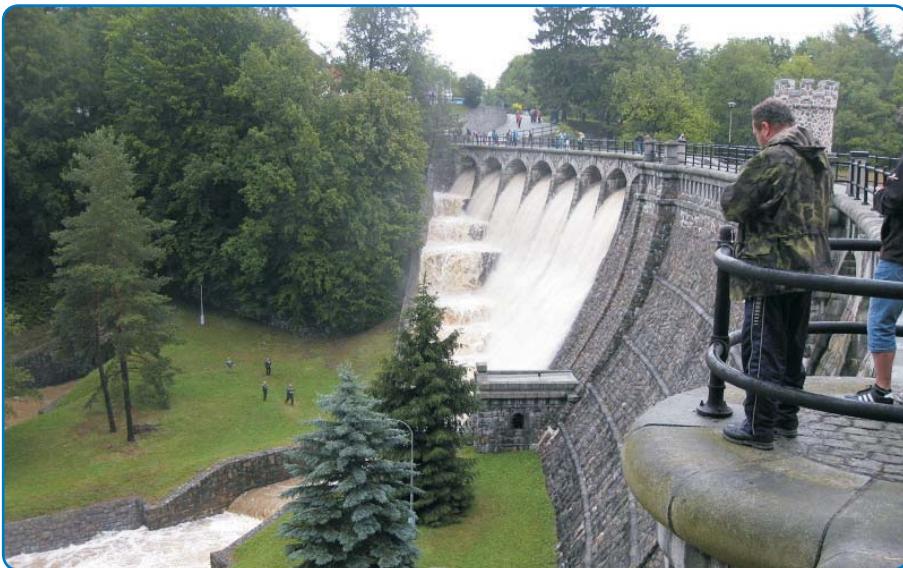
Obr. 3.1-2: VD Pařížov na Doubravě dne 26. 6. 2013 – zdroj: Povodí Labe, státní podnik

Situace na tocích se ve druhé polovině června postupně uklidňovala a jejich vodnosti postupně klesaly. Povodí však byla stále nasycena, a tak po intenzivních regionálních srážkách 24. a 25. června hladiny některých toků opětovně stoupaly na povodňové stavky, které ale byly převážně nižší než začátkem června. Nejvíce postiženou oblastí bylo povodí Novohradky, Chrudimky, Doubravy (obr. 3.1-2) a Vrchlice.

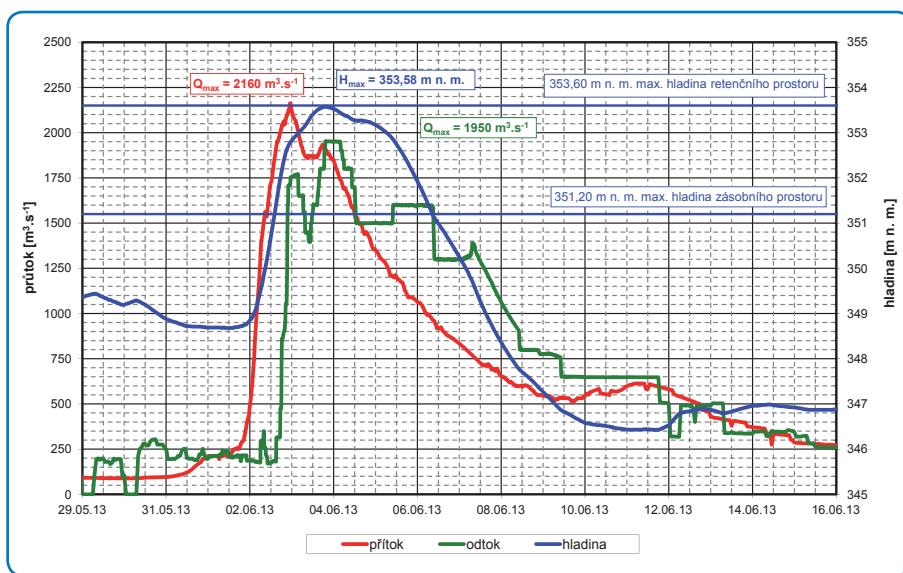
Obr. 3.2-1: Transformace povodňové vlny nádrží VD Orlík na Vltavě – zdroj: Povodí Vltavy, státní podnik

Zásadní vliv na průběh povodně v červnu 2013 měly nádrže Lipno I a Orlík, v nichž byl před nástupem povodně vytvořen volný objem o velikosti 180 mil.  $\text{m}^3$ . Nádrže Vltavské kaskády byly na základě vyhodnocení jejich funkce, provedeného v rámci národního projektu „Vyhodnocení povodní v červnu 2013“, využity optimálním způsobem. S ohledem na charakter vzniku povodně, kdy byla zasažena především střední a dolní část povodí Vltavy nad Prahou, byl volný prostor v nádrži Orlík využit především k oddálení nástupu povodně (oddálení kulminace o 18 hodin), a tím byl poskytnut čas na přípravu protipovodňových opatření v Praze a na dolním toku Vltavy a Labe (obr. 3.2-1). Toto mělo výrazně pozitivní vliv na průběh povodně, především s ohledem na její rychlý nástup v zasaženém území. Volný objem v nádrži Orlík byl využit na maximum. Kulminační průtok do VD Orlík činil  $2\,160 \text{ m}^3 \cdot \text{s}^{-1}$ , maximální odtok byl  $1\,950 \text{ m}^3 \cdot \text{s}^{-1}$ , hodnota kulminačního přítoku byla tedy zmenšena o  $210 \text{ m}^3 \cdot \text{s}^{-1}$ .

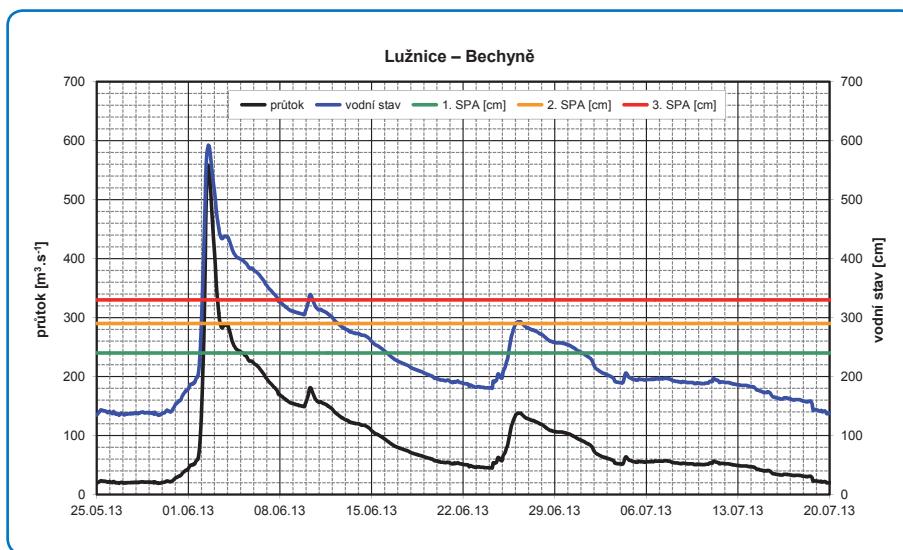
Obr. 3.2-2: Dosažení stupňů povodňové aktivity a průběh vodních stavů a průtoků na Lužnici v profilu Bechyně – zdroj: ČHMÚ

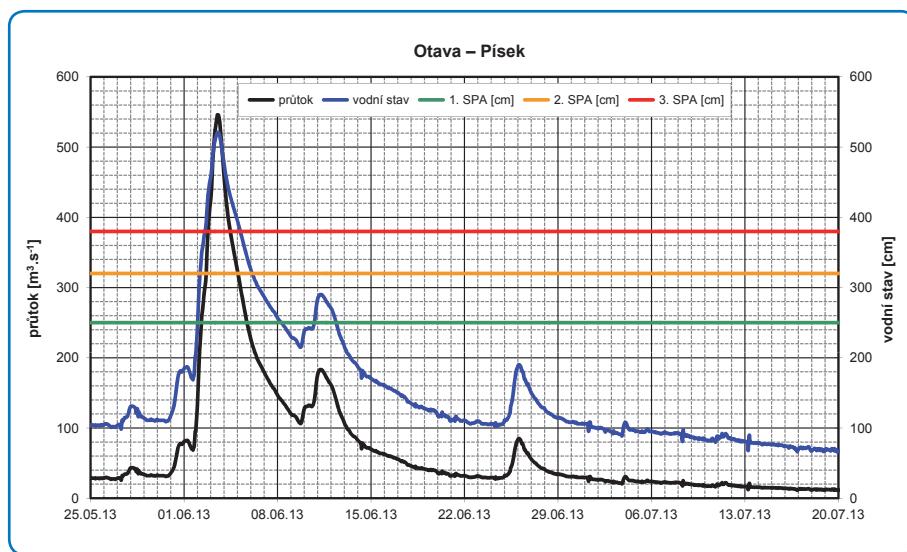
**Obr. 3.2-3:** Dosažení stupňů povodňové aktivity a průběh vodních stavů a průtoků na Otavě v profilu Písek  
zdroj: ČHMÚ

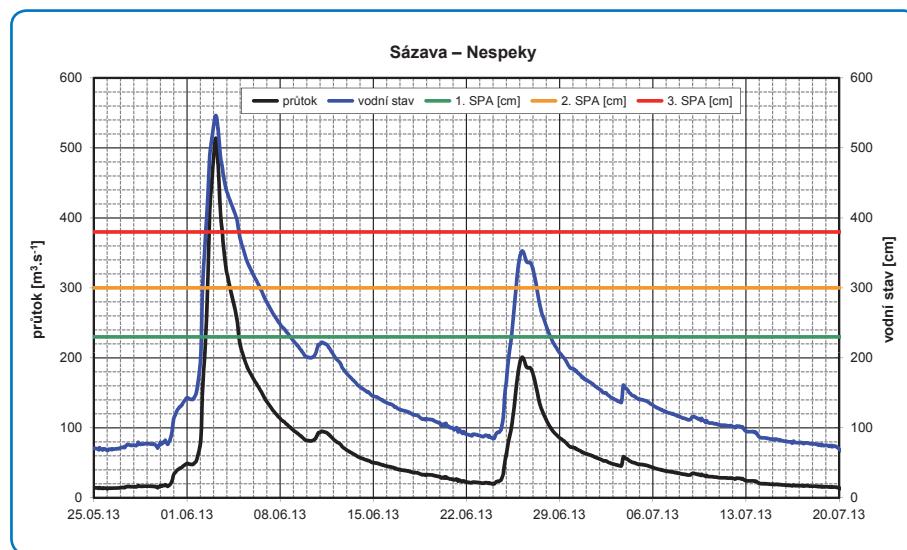
**Obr. 3.2-4:** Dosažení stupňů povodňové aktivity a průběh vodních stavů a průtoků na Sázavě v profilu Nespeky – zdroj: ČHMÚ

Na Brzině ve stanici Hrachov (kulminační průtok  $79,6 \text{ m}^3\cdot\text{s}^{-1}$ ), na Mastníku ve stanici Radíč ( $103 \text{ m}^3\cdot\text{s}^{-1}$ ), na Kocábě ve Štěchovicích ( $101 \text{ m}^3\cdot\text{s}^{-1}$ ) a na některých přítocích dolní Sázavy byly dosaženy největší kulminační průtoky v historii pozorování. V závěrové stanici Nespeky na Sázavě byl 3. SPA překročen dne 2. června a trval do 4. června. Kulminační průtok dosáhl hodnoty  $509 \text{ m}^3\cdot\text{s}^{-1}$ . Na obr. 3.2-4 jsou znázorněny stupně povodňové aktivity a průběh vodních stavů a průtoků ve stanici Nespeky.

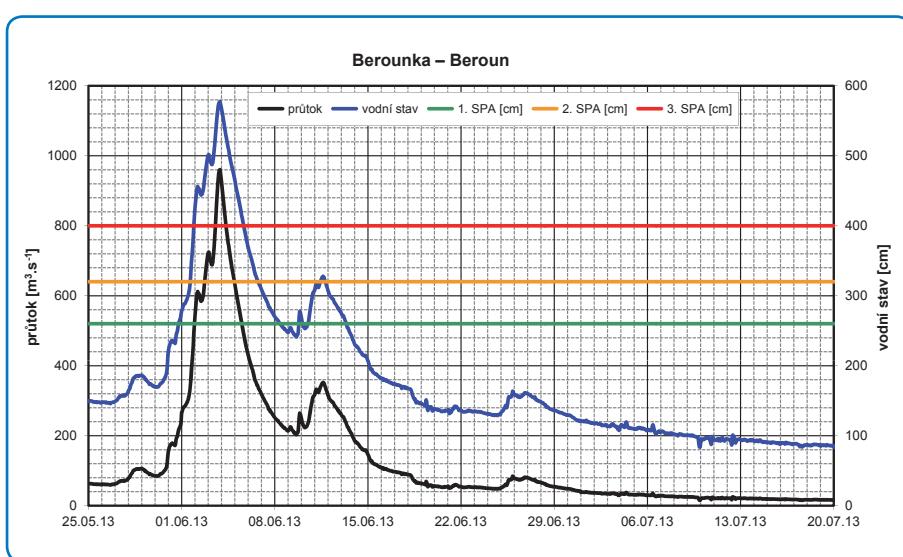
Obr. 3.2-5: Dosažení stupňů povodňové aktivity a průběh vodních stavů a průtoků na Berounce v profilu Beroun – zdroj: ČHMÚ

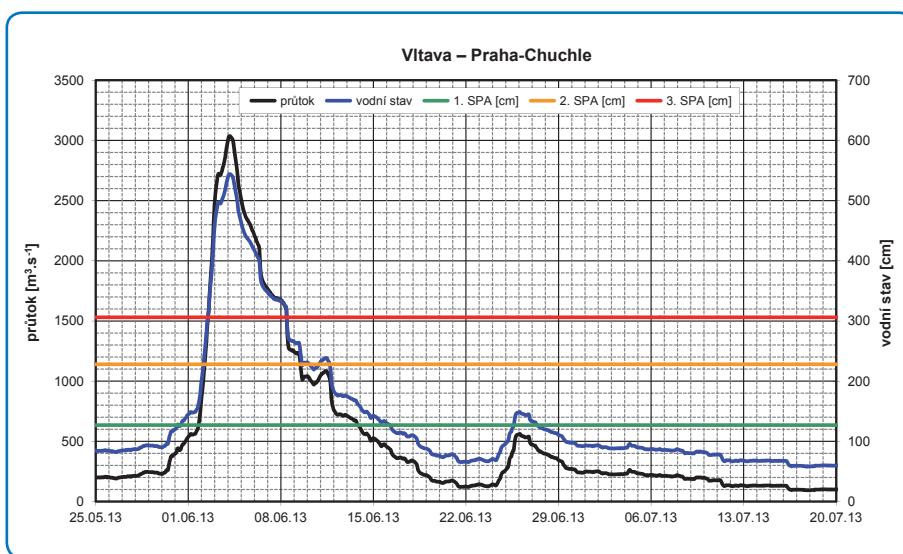
Obr. 3.2-6: Dosažení stupňů povodňové aktivity a průběh vodních stavů a průtoků na Vltavě v profilu Praha-Chuchle – zdroj: ČHMÚ

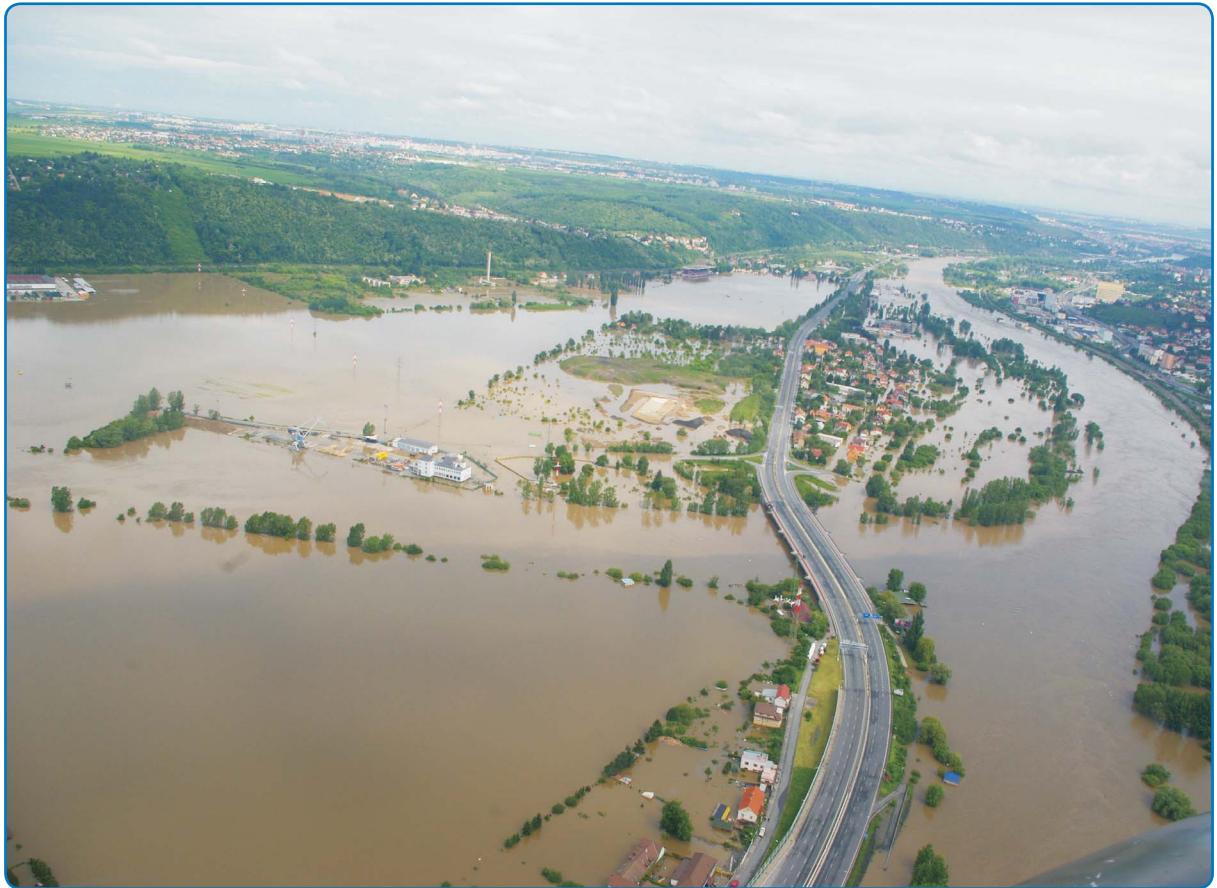
Obr. 3.2-7: Soutok Berounky s Vltavou v Praze dne 4. 6. 2013 – zdroj: ČHMÚ

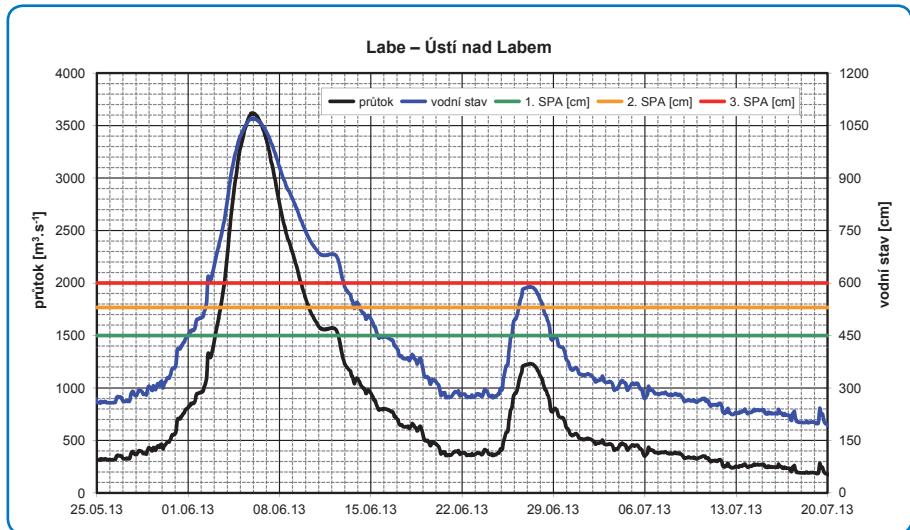
Obr. 3.3-1: Dosažení stupňů povodňové aktivity a průběh vodních stavů a průtoků na Labi v profilu Ústí nad Labem – zdroj: ČHMÚ

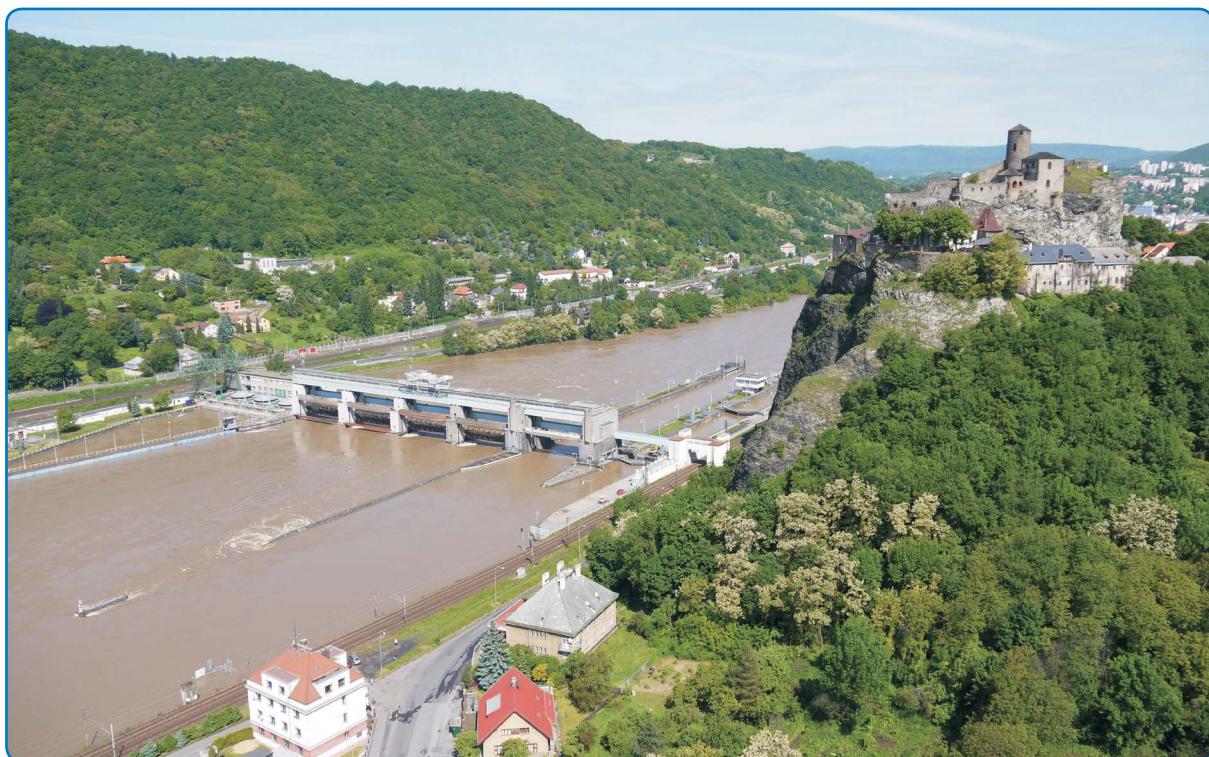
Obr. 3.3-2: Zdymadlo Střekov na Labe v Ústí nad Labem dne 5. 6. 2013 – zdroj: Povodí Labe, státní podnik

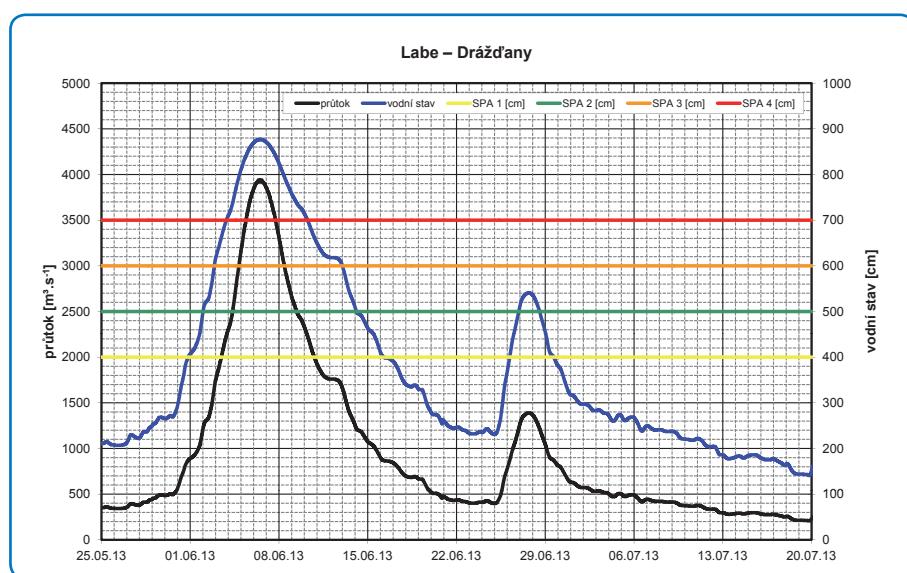
**Obr. 3.4-1:** Dosažení stupňů povodňové aktivity a průběh vodních stavů a průtoků na Labi v profilu Drážďany

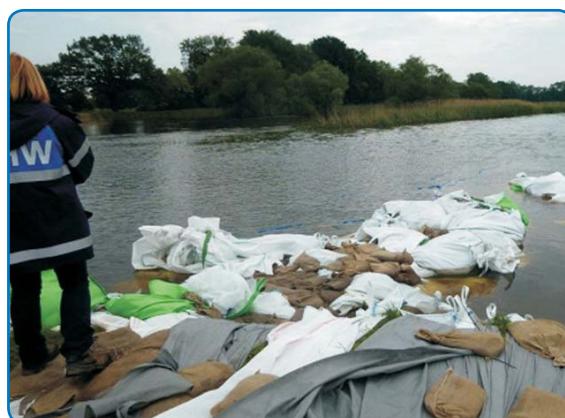
Obr. 3.5-2: Protržená ochranná hráz u obce Klossa na Černém Halštalu dne 8. 6. 2013  
zdroj: LHW ST

Kulminace povodňové vlny na Černém Halštalu se časově téměř střetla s kulminací Labe a od tékala jen velmi pomalu. Dne 5. června 2013 vedlo protřžení ochranné hráze na území Braniborska v bezprostřední hraniční oblasti se Saskem-Anhaltskem k přechodnému poklesu vodních stavů (obr. 3.5-2).

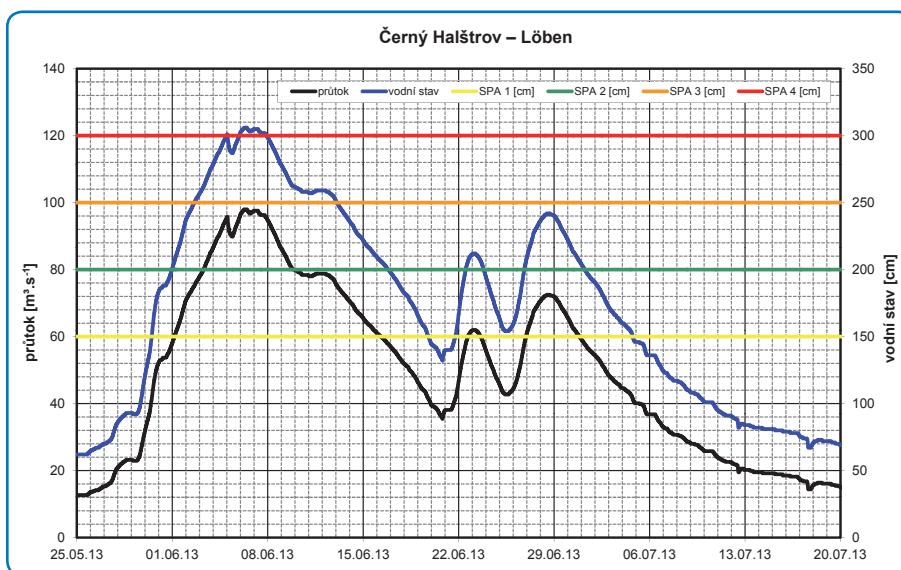
Obr. 3.5-1: Dosažení stupňů povodňové aktivity a průběh vodních stavů a průtoků na Černém Halštalu v profilu Löben – zdroj: LHW ST

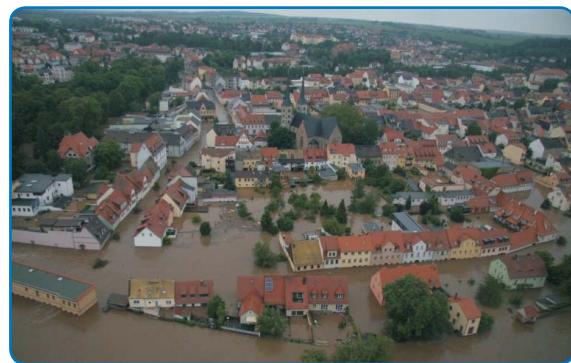
Obr. 3.6-1: Zaplavené staré město v Grimme dne 3. 6. 2013 – zdroj: SMUL

V 17 z 35 hlásných profilů v povodí Mulde byly překročeny nejvyšší SPA. Tato skutečnost platila v 7 stanicích na toku Zwickauer Mulde a v 8 stanicích na Moldavském potoce. V dílčím povodí toku Vereinigte Mulde byl ve dvou stanicích dosažen nejvyšší SPA a celé městské části podél Mulde byly zaplaveny, např. ve městě Grimma (obr. 3.6-1).

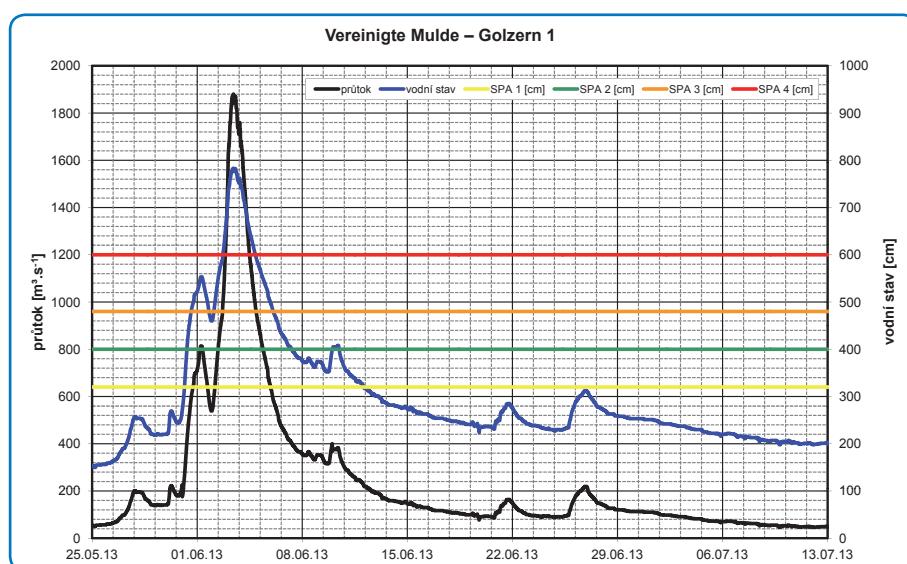
Obr. 3.6-2: Dosažení stupňů povodňové aktivity a průběh vodních stavů a průtoků na toku Vereinigte Mulde v profilu Golzern 1 – zdroj: LfUG SN

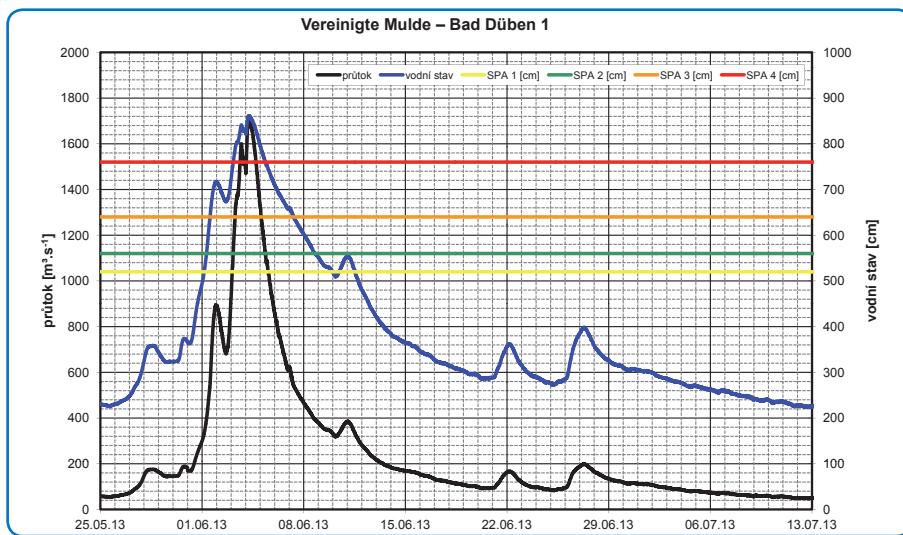
**Obr. 3.6-3:** Dosažení stupňů povodňové aktivity a průběh vodních stavů a průtoků na toku Vereinigte Mulde v profilu Bad Düben 1 – zdroj: LfUGL SN

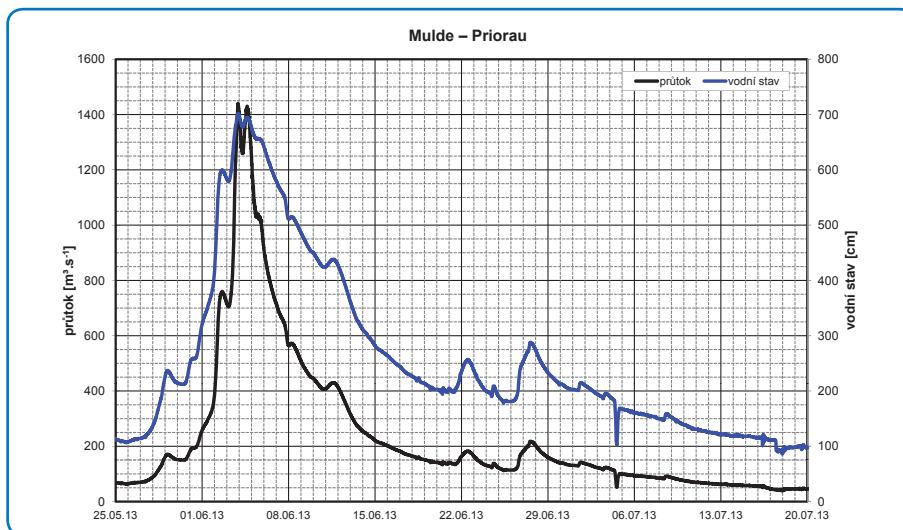
**Obr. 3.6-4:** Průběh vodních stavů a průtoků na Mulde v profilu Priorau, limity pro stupně povodňové aktivity v této stanici nejsou zatím stanoveny – zdroj: LHW ST

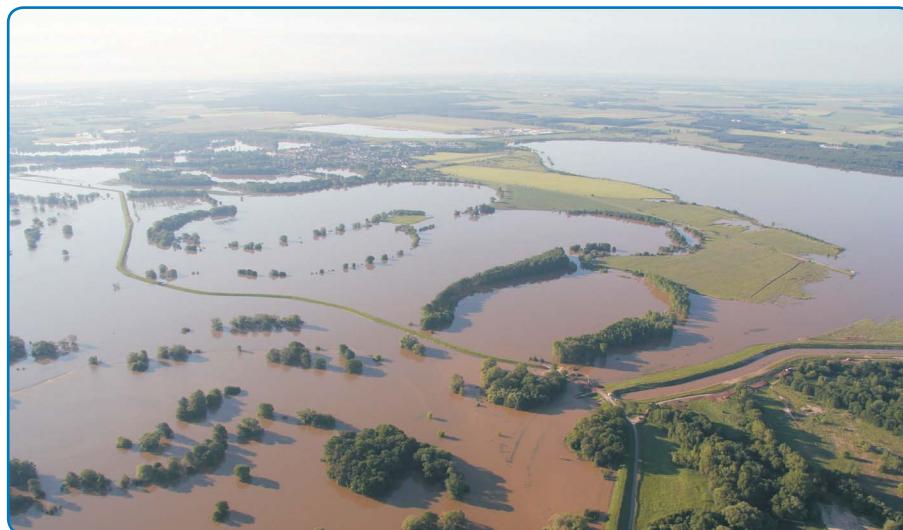
**Obr. 3.6-5:** Protržená hráz a napouštění jezera Seelhausener See vodou z Mulde dne 5. 6. 2013  
zdroj: Günther Bauer

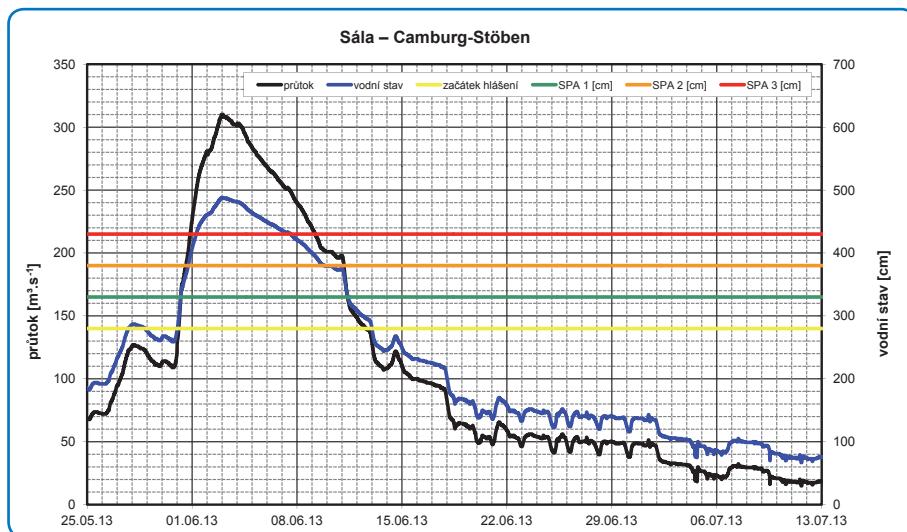
Obr. 3.7-1: Dosažení stupňů povodňové aktivity a průběh vodních stavů a průtoků na Sále v profilu Camburg-Stöben – zdroj: TLUG

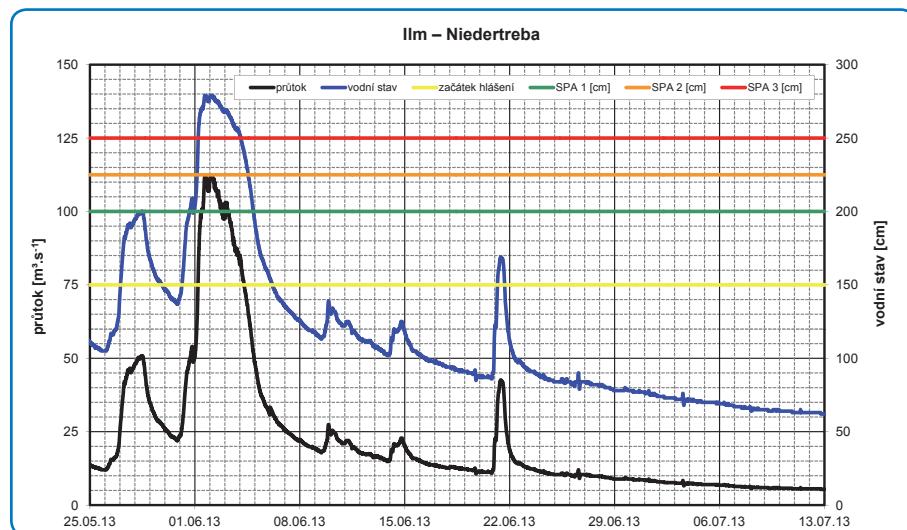
Obr. 3.7-2: Dosažení stupňů povodňové aktivity a průběh vodních stavů a průtoků na řece Ilm v profilu Niedertreba – zdroj: TLUG

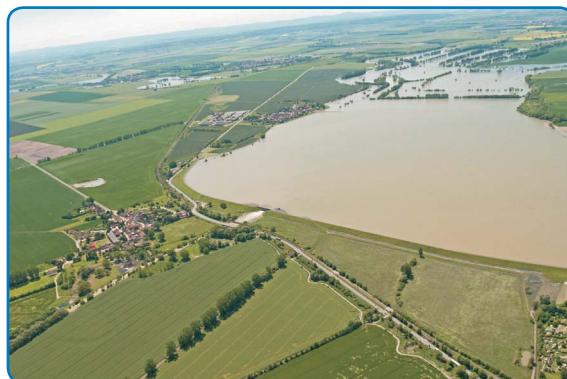
Obr. 3.7-3: Retenční nádrž Straußfurt na řece Unstrut

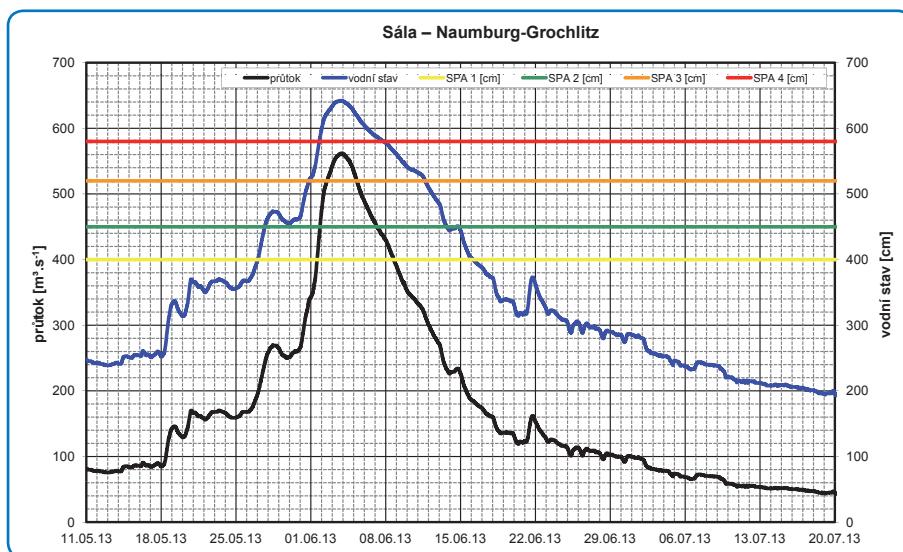
Obr. 3.7-4: Dosažení stupňů povodňové aktivity a průběh vodních stavů a průtoků na Sále v profilu Naumburg-Grochlitz – zdroj: LHW ST

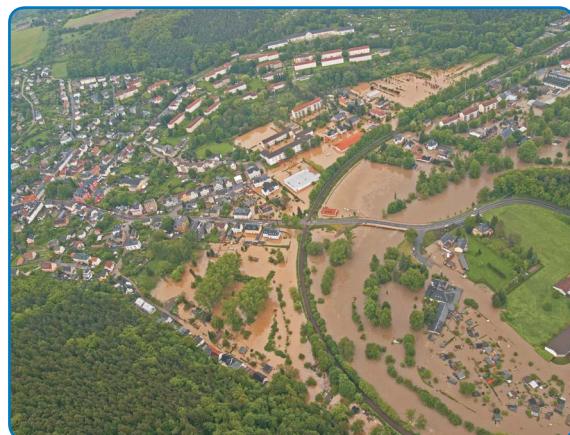
Obr. 3.7-6: Rozsáhlé rozlivy na Bílém Halštropu dne 4. 6. 2013 ve městě Berga/Elster – zdroj: TLUG

Jednalo se o druhý největší kulminační průtok od začátku pozorování v roce 1951 (obr. 3.7-5) a došlo k rozsáhlým rozlivům (obr. 3.7-6). Ve stanici Zeitz kulminovala povodňová vlna 3. června při vodním stavu 652 cm, který překročil hodnotu povodně v roce 2011 o 126 cm a údaj z 11. června 1954 o 22 cm. Kulminační průtok 596  $\text{m}^3 \cdot \text{s}^{-1}$  nedosáhl maximální hodnoty 697  $\text{m}^3 \cdot \text{s}^{-1}$  z roku 1954 (obr. 3.7-7).

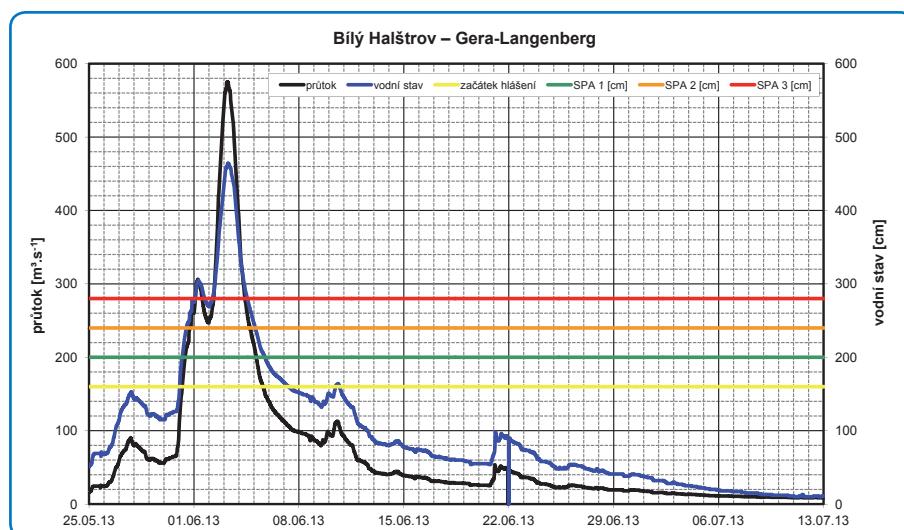
Obr. 3.7-5: Dosažení stupňů povodňové aktivity a průběh vodních stavů a průtoků na Bílém Halštropu v profilu Gera-Langenberg – zdroj: TLUG

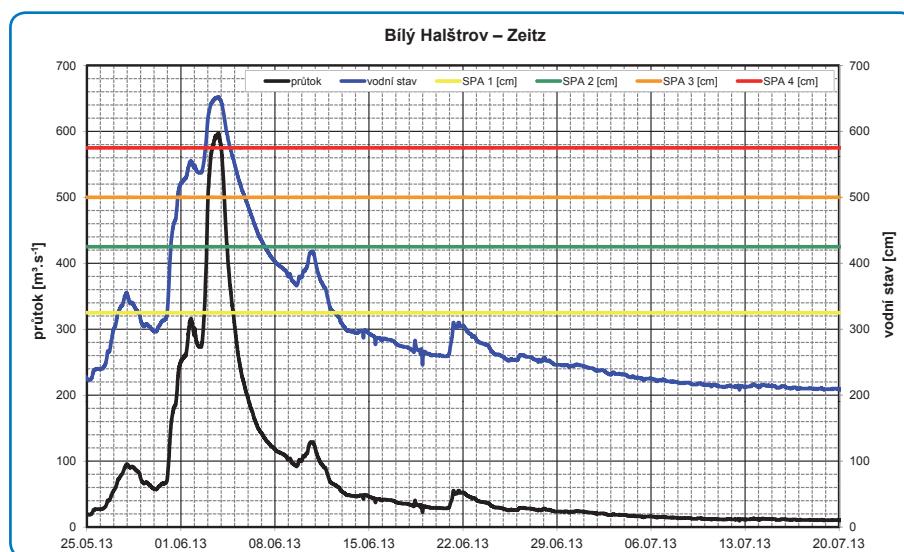
Obr. 3.7-7: Dosažení stupňů povodňové aktivity a průběh vodních stavů a průtoků na Bílém Halštropu v profilu Zeitz – zdroj: LHW ST

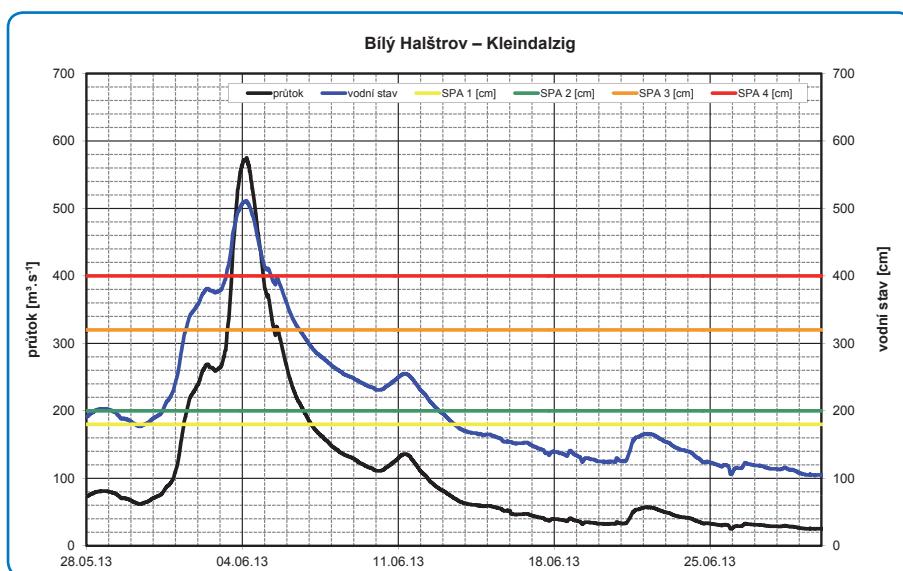
Obr. 3.7-8: Dosažení stupňů povodňové aktivity a průběh vodních stavů a průtoků na Bílém Halštrovu v profilu Kleindalzig – zdroj: LfULG SN

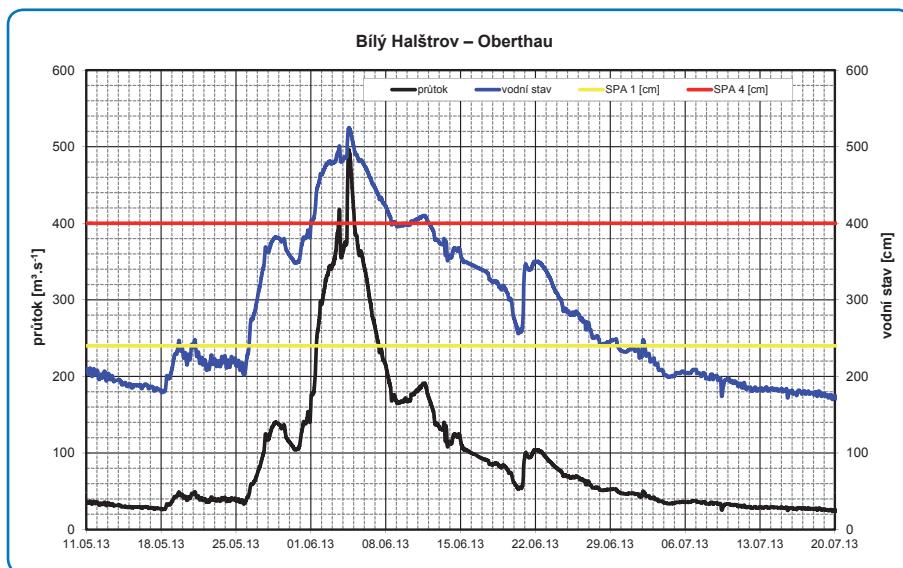
Obr. 3.7-9: Průběh vodních stavů a průtoků na Bílém Halštrovu v profilu Oberthau, limity pro 2. a 3. stupeň povodňové aktivity v této stanici nejsou zatím stanoveny – zdroj: LHW ST

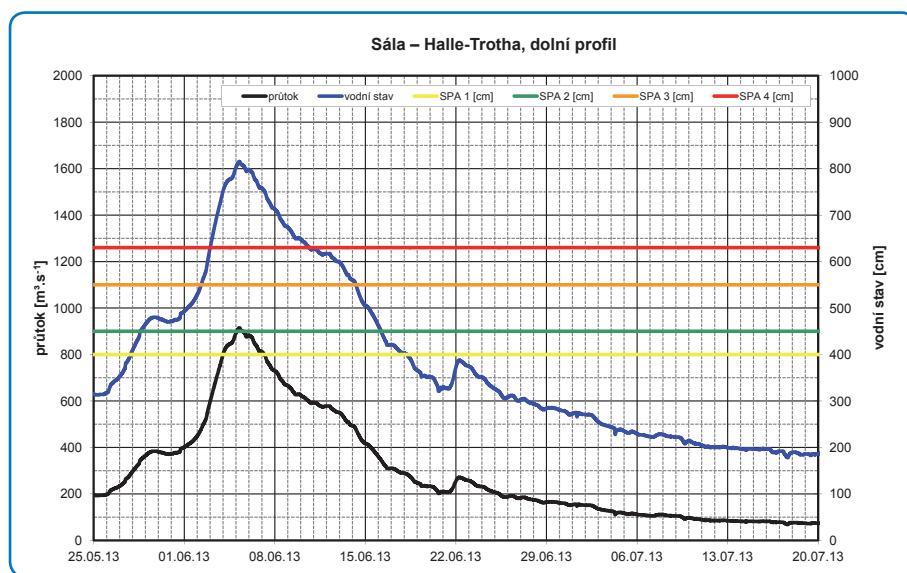
**Obr. 3.7-10:** Dosažení stupňů povodňové aktivity a průběh vodních stavů a průtoků na Sále v profilu Halle-Trotha, d. p – zdroj: LHW ST

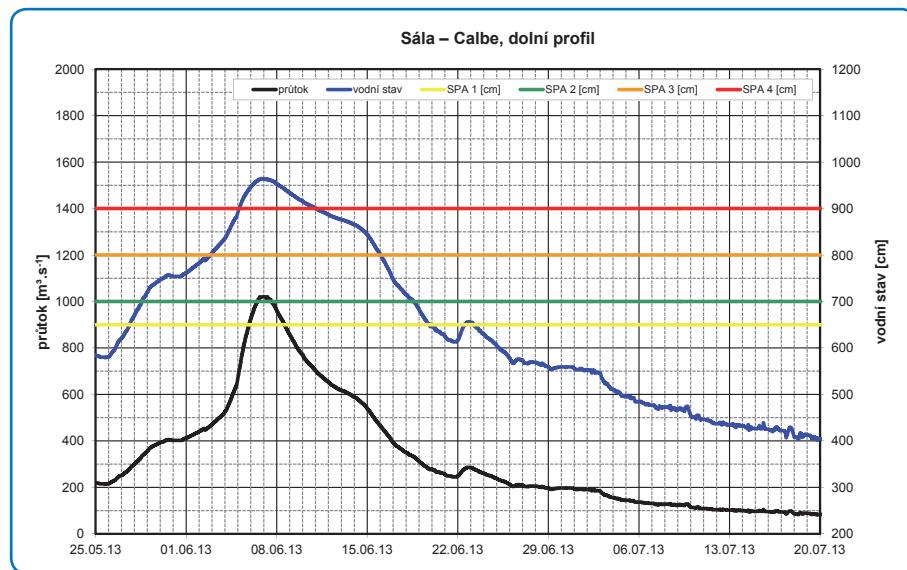
**Obr. 3.7-11:** Dosažení stupňů povodňové aktivity a průběh vodních stavů a průtoků na Sále v profilu Calbe, d. p.  
zdroj: LHW ST

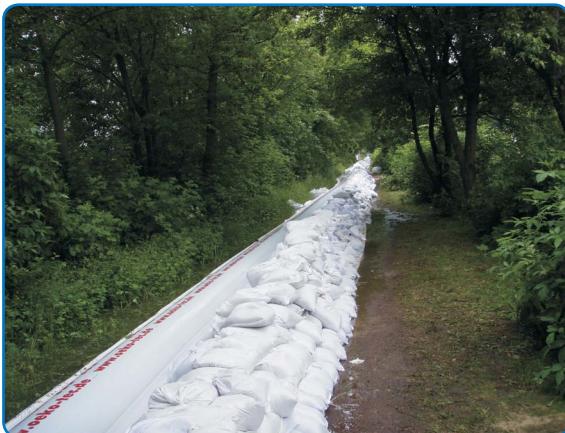
Obr. 3.7-12: Zabezpečovací práce na ochranné hrázi Gimritzer Damm na Sále ve městě Halle  
zdroj: LHW ST
