Mezinárodní komise pro ochranu Labe  
Internationale Kommission zum Schutz der Elbe

# **Hydrologické vyhodnocení povodně v povodí Labe v červnu 2013**

2014

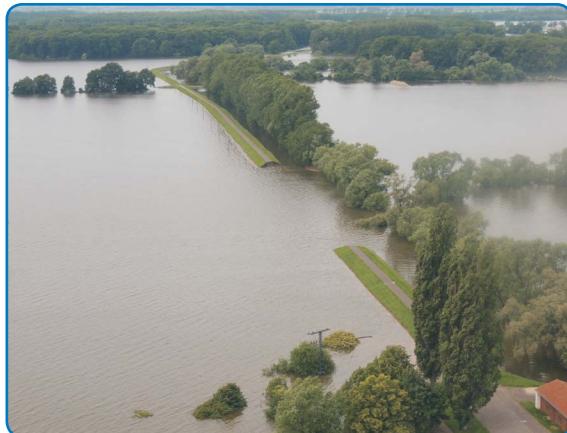
Obr. 3.7-13: Letecký snímek ze dne 13. 6. 2013 ukazuje místo protržené pravostranné ochranné hráze na Sále u obce Breitenhagen. Vpravo dole je vidět čerpací stanici Breitenhagen.  
zdroj: LHW ST

Bezprostředně po průchodu kulminace povodňové vlny Labe oblastí jeho soutoku se Sálou došlo dne 9. června k významnému selhání ochranné hráze v blízkosti obce Breitenhagen (Klein Rosenburg), což však nevedlo ke snížení kulminace povodňové vlny dále po toku Labe. Na soutoku Labe a Sály bylo zaplaveno cca  $85 \text{ km}^2$ .

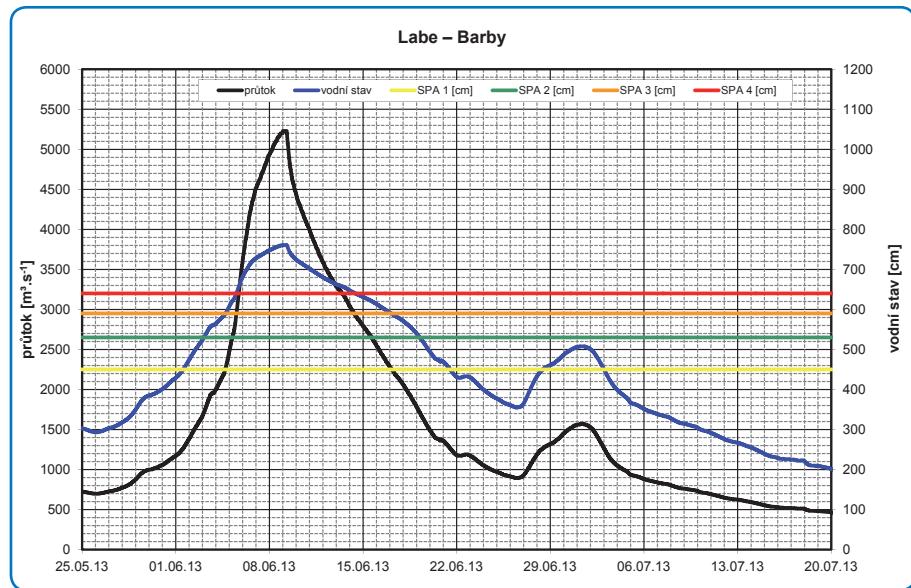
Obr. 3.9-1: Dosažení stupňů povodňové aktivity a průběh vodních stavů a průtoků na Labe v profilu Barby

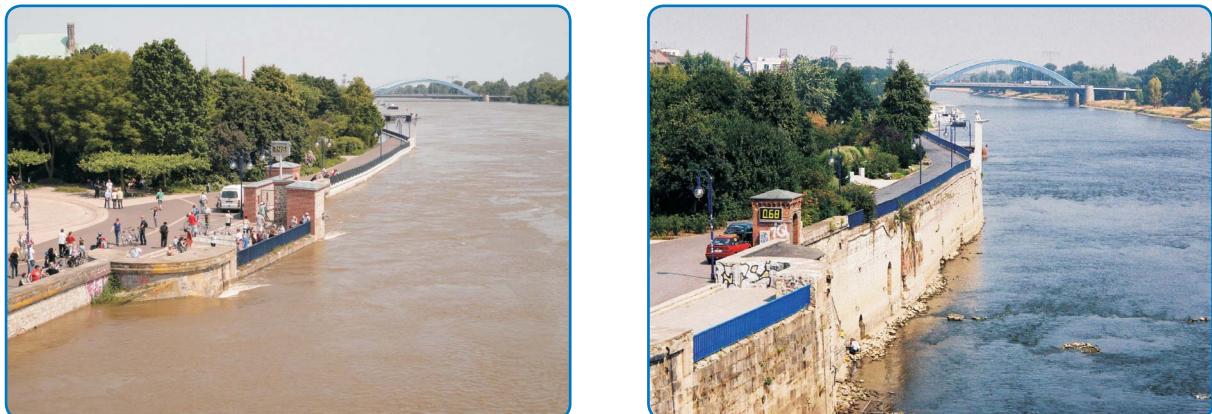
Obr. 3.9-2: Vodoměrná stanice Magdeburk-Strombrücke během kulminace dne 9. 6. 2013 a za malých průtoků dne 13. 8. 2003 – zdroj: Manfred Simon

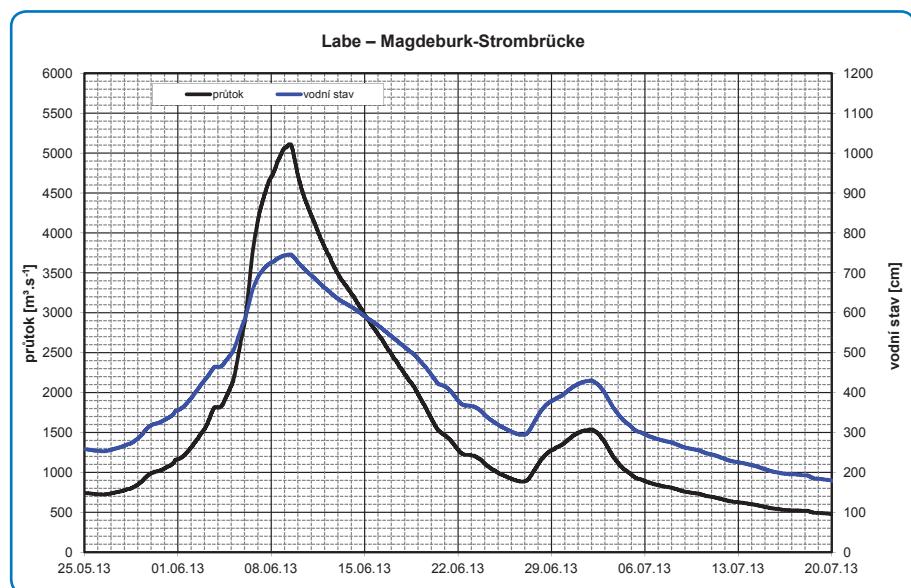
Obr. 3.9-3: Průběh vodních stavů a průtoků na Labe v profilu Magdeburg-Strombrücke, limity pro stupně povodňové aktivity v této stanici nejsou stanoveny – zdroj: BfG, WSV, LHW ST

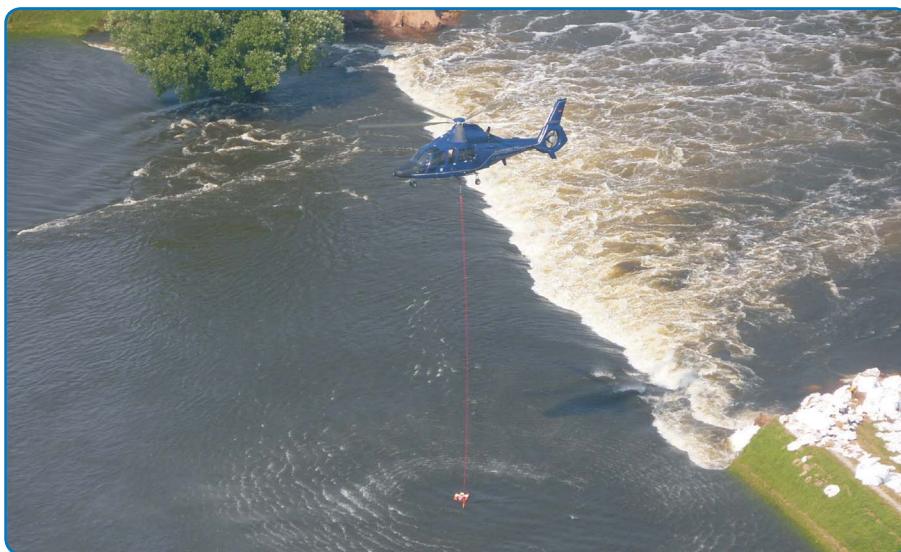
Obr. 3.9-4: Měření průtoku z vrtulníku v lokalitě protržené ochranné hráze u obce Fischbeck – zdroj: LHW ST

V době průchodu kulminace povodňové vlny se dne 10. června 2013 kolem 1:00 hod. protrhla ochranná hráz pod Magdeburkem v blízkosti města Tangermünde na východním břehu Labe u obce Fischbeck (ř. km 388, obr. 3.9-4). Spolkový ústav hydrologický (BfG) provedl hrubé výpočty na základě surových dat a zjistil, že se zde vlivem dlouho existující trhliny (která byla téměř uzavřena až 18. června) a s tím související neřízené retence ubralo povodňové vlně z cel-

kového objemu více než 200 mil. m<sup>3</sup>. Podobně jako v případě protržení ochranné hráze na soutoku Sály s Labem u obce Klein Rosenburg (Breitenhagen) dne 9. června způsobily i tyto rozlivy jen nepatrné zmírnění kulminačních vodních stavů na Labi a zkrácení doby trvání vrchołu povodňové vlny o 1 až 2 dny, protože ochranné hráze se protrhly v době kulminace, resp. bezprostředně po jejím průchodu.

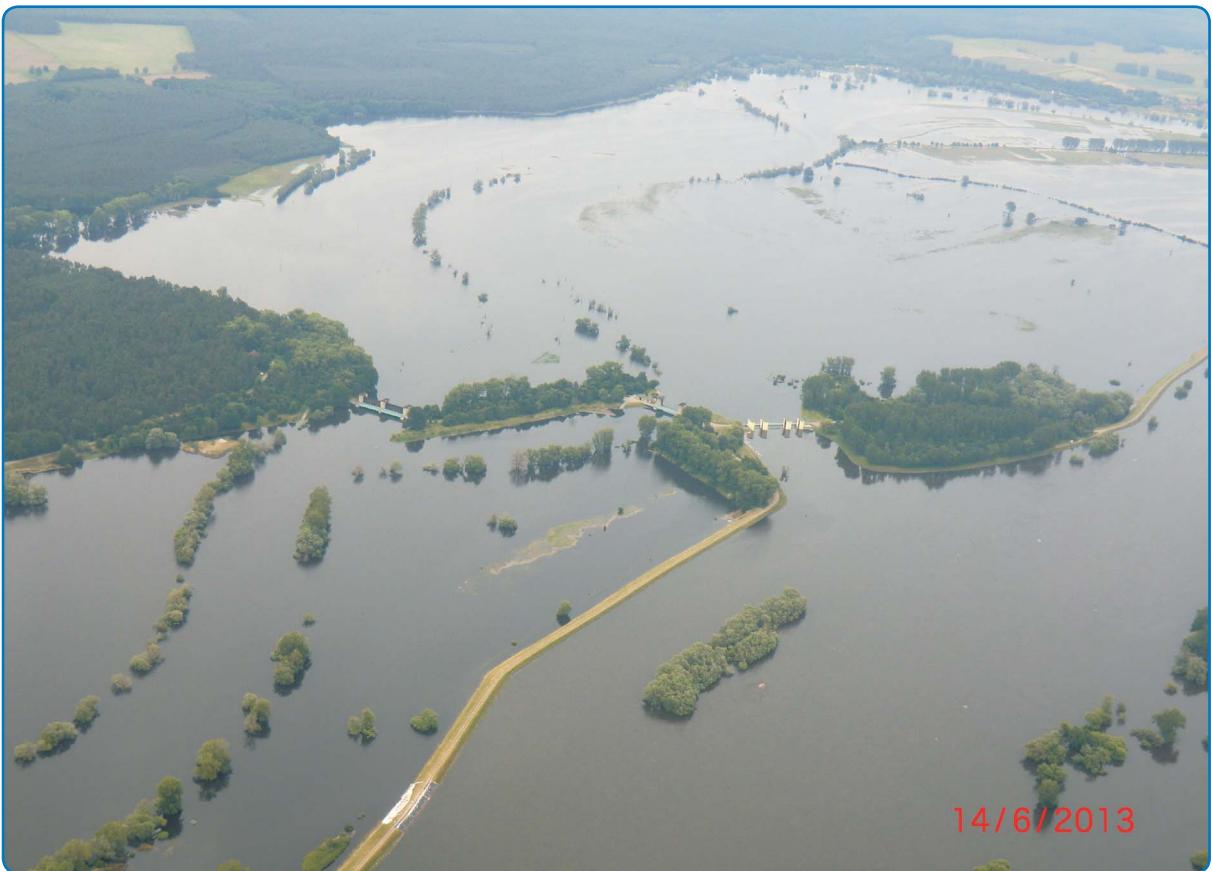
**Obr. 3.10-1:** Rozsáhlé rozlivy kolem jezové soustavy Quitzöbel. Zemský podnik povodňové ochrany a vodního hospodářství (LHW) Saska-Anhaltska řídí vtokovým jezem Neuwerben napouštění Havolské nížiny. Havolská nížina zahrnuje koryto Havoly a 6 poldrů na Havole. – zdroj: LHW ST

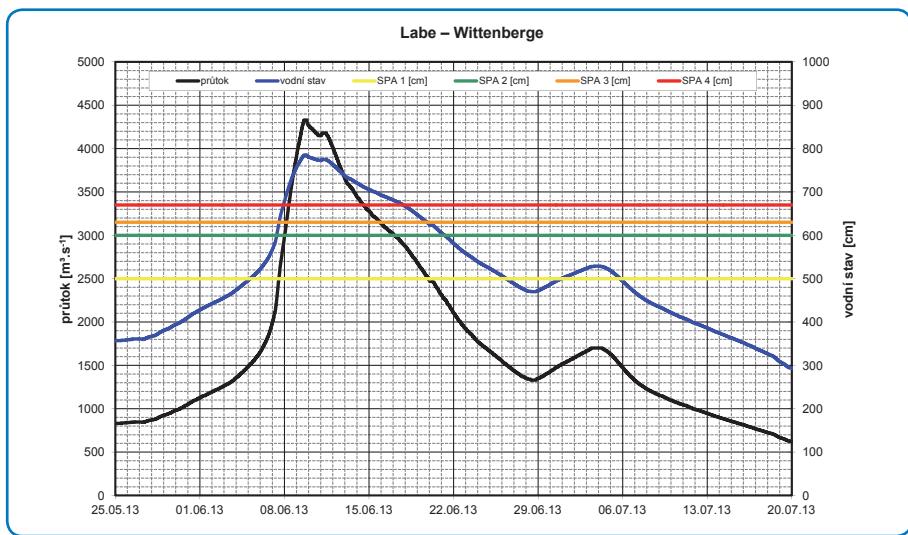
**Obr. 3.11-1:** Dosažení stupňů povodňové aktivity a průběh vodních stavů a průtoků na Labe v profilu Wittenberge – zdroj: BfG, WSV, LHW ST

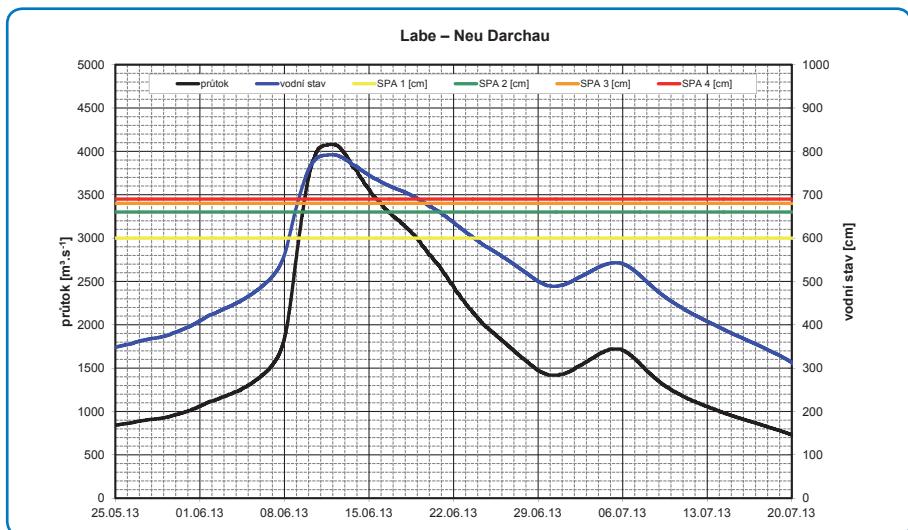
**Obr. 3.11-2:** Dosažení stupňů povodňové aktivity a průběh vodních stavů a průtoků na Labe v profilu Neu Darchau – zdroj: BfG, WSV, LHW ST

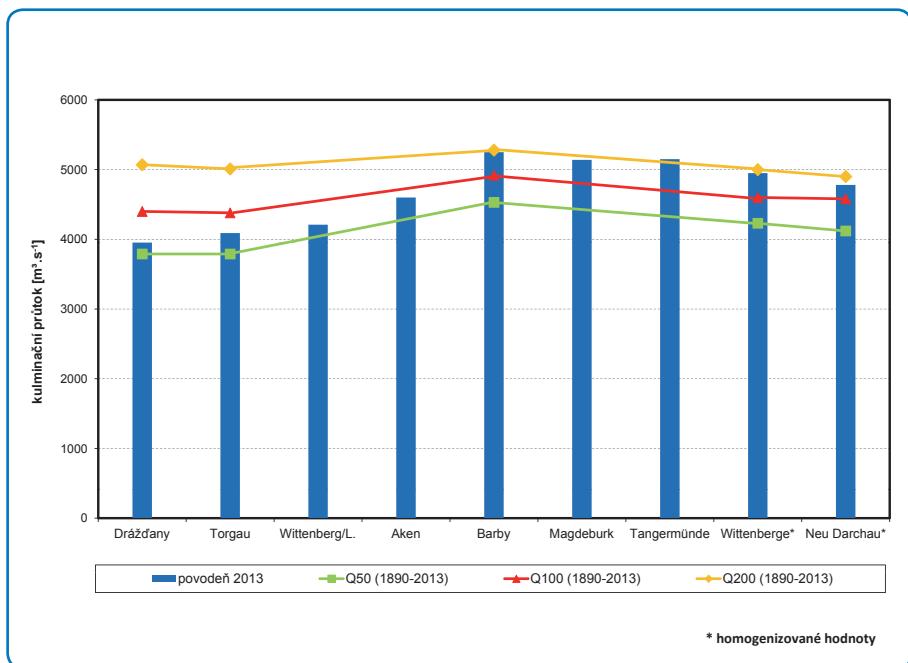
Obr. 4-1: Statistické zařazení povodně na Labi v roce 2013 v podélném profilu: Kulminační průtokové povodně ve vodoměrných stanicích a definované doby opakování – zdroj: BrG

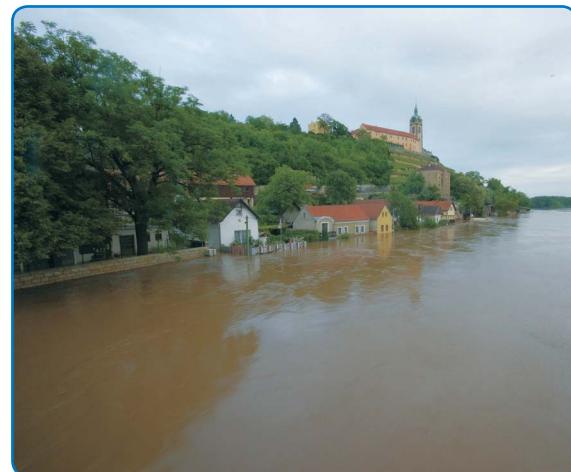
Obr. 4.3-1: Mělník – Labe pod soutokem s Vltavou za povodně v červnu 2013 – zdroj: ČHMÚ

Na Labi v Mělníku (**obr. 4.3-1**) extremita kulminačního průtoku odpovídala době opakování 50 let, v niže položených stanicích Ústí n. L., Děčín a Hřensko odpovídala době opakování 20 – 50 let.

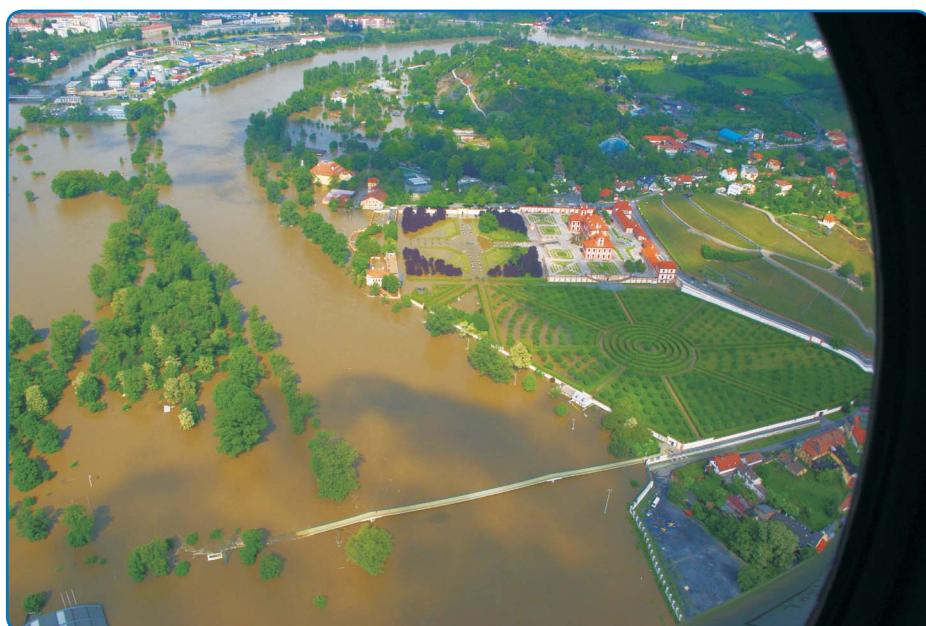
Obr. 4.12-1: Vltava v Praze-Troji dne 4. 6. 2013 – zdroj: ČHMÚ

o  $137\ m^3.s^{-1}$ ). Obdobně jako v roce 2002 došlo v Praze (obr. 4.12-1) i při povodni 2013 ke střetu vrcholu povodňové vlny z Berounky a Vltavy, kulminace Sázavy tentokrát vlnu z Vltavy a Berounky předběhla.

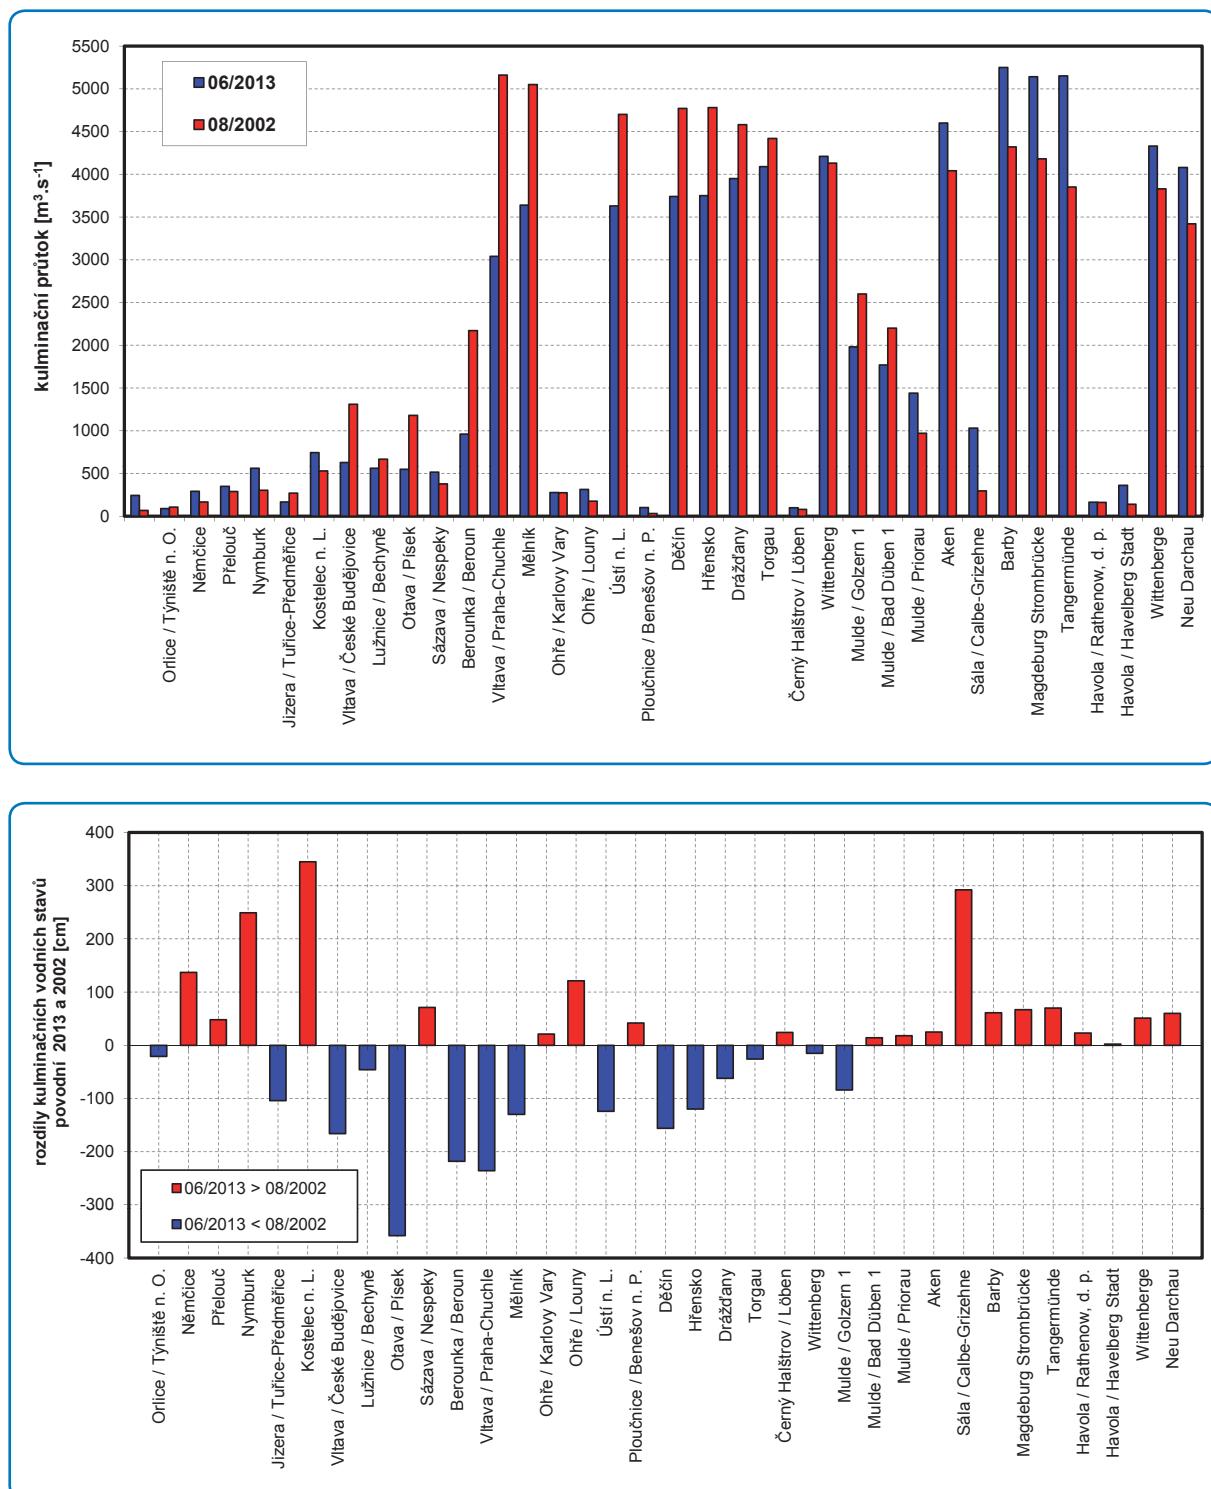
Obr. 4.12-2: Porovnání kulminačních průtoků a vodních stavů povodní 2002 a 2013 – zdroj: BfG, ČHMÚ, LHW ST, LfULG SN

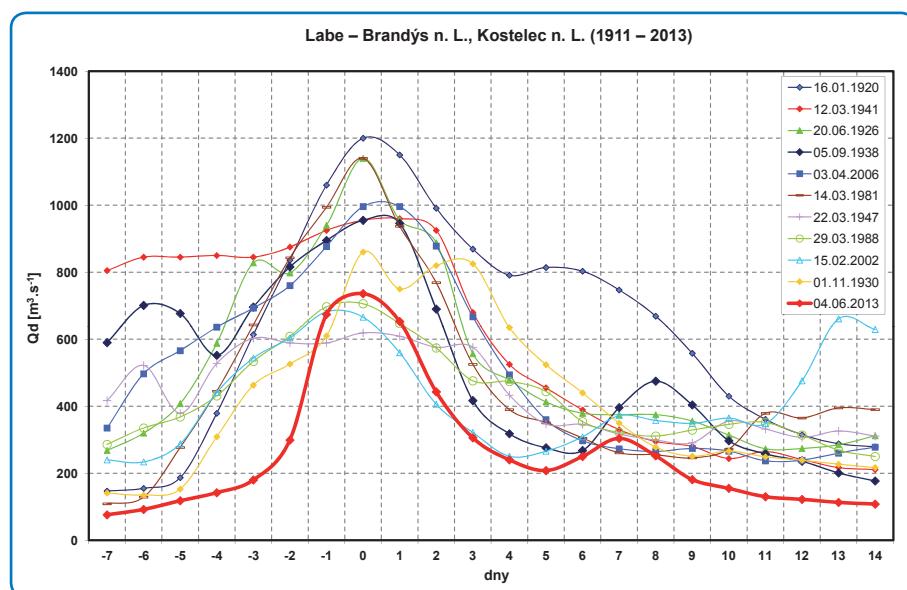
**Obr. 5-1:** Průběh deseti objemově největších povodňových vln a vlny 06/2013 na Labi v profilu Brandýs n. L. (Kostelec n. L.) – zdroj: ČHMÚ

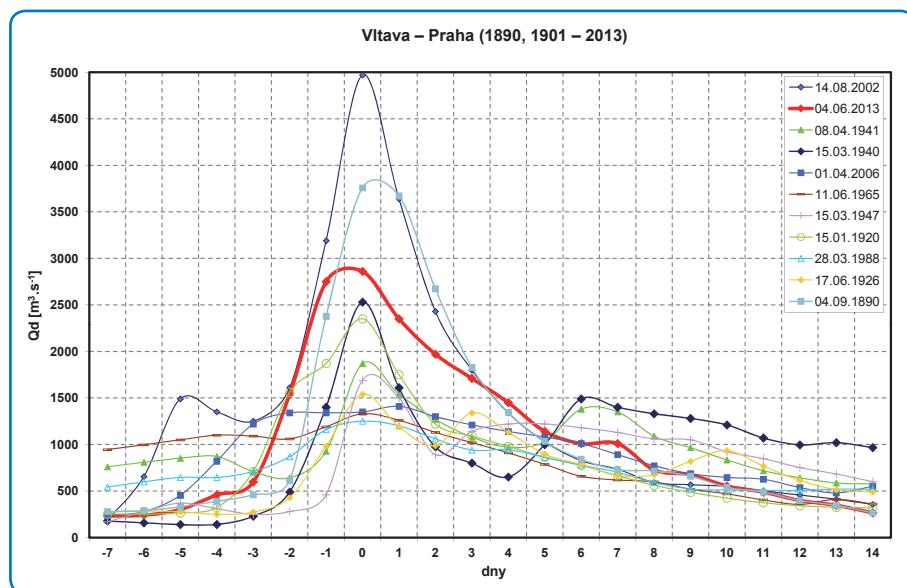
**Obr. 5-2:** Průběh deseti objemově největších povodňových vln a vlny 06/2013 na Vltavě v profilu Praha  
zdroj: ČHMÚ

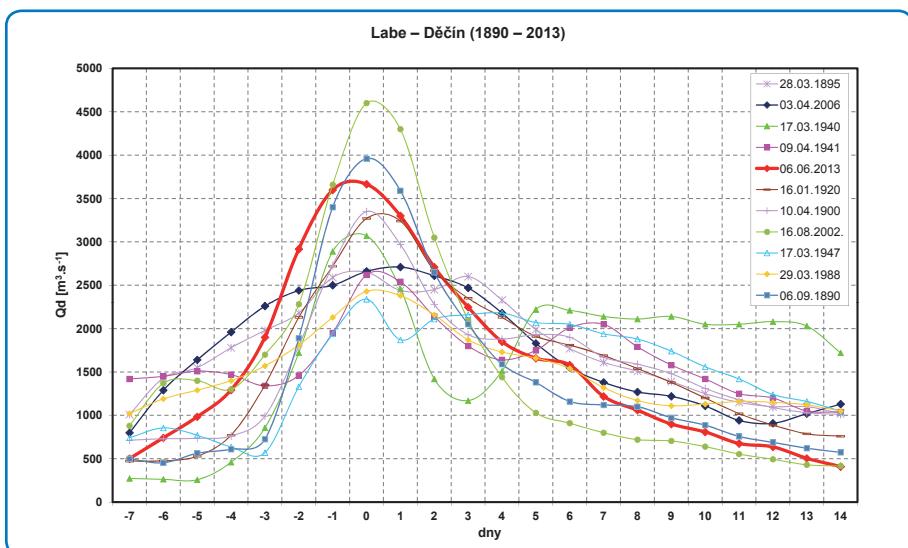
Obr. 5-3: Průběh deseti objemově největších povodňových vln a vlny 06/2013 na Labi v profilu Děčín

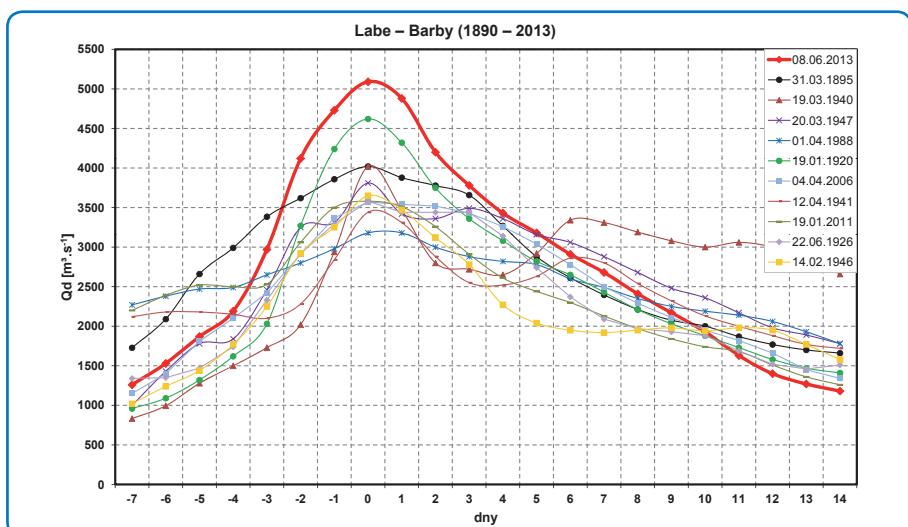
Obr. 5-4: Průběh deseti objemově největších povodňových vln a vlny 06/2013 na Labi v profilu Barby

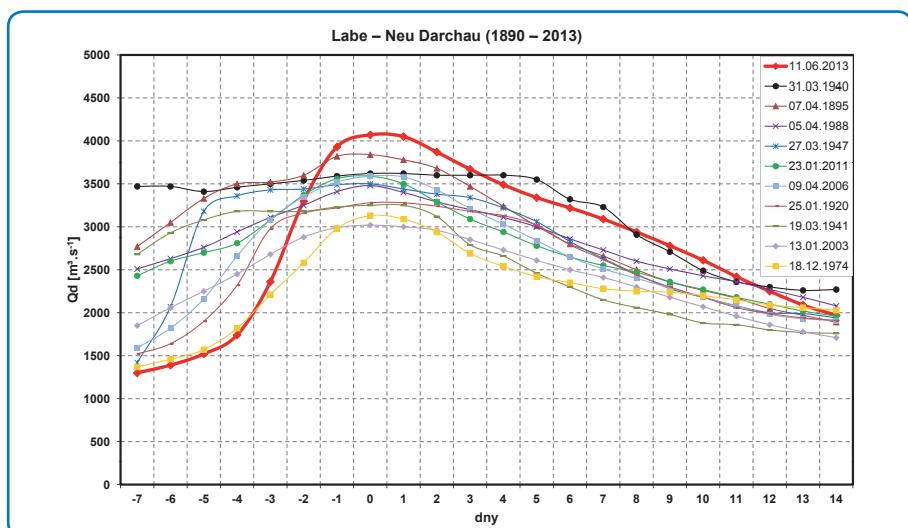
Obr. 5-5: Průběh deseti objemově největších povodňových vln a vlny 06/2013 na Labi v profilu Neu Darchau – zdroj: BfG; data: WSV

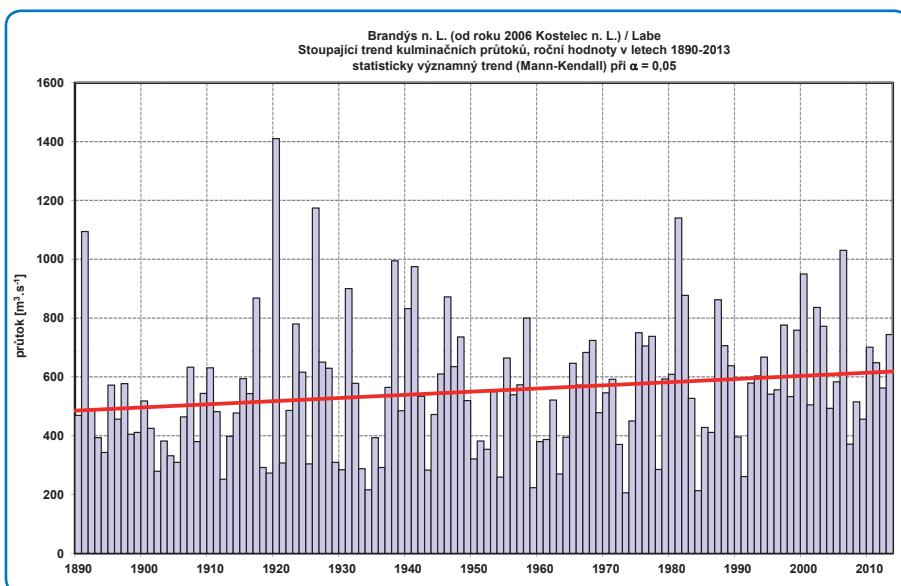
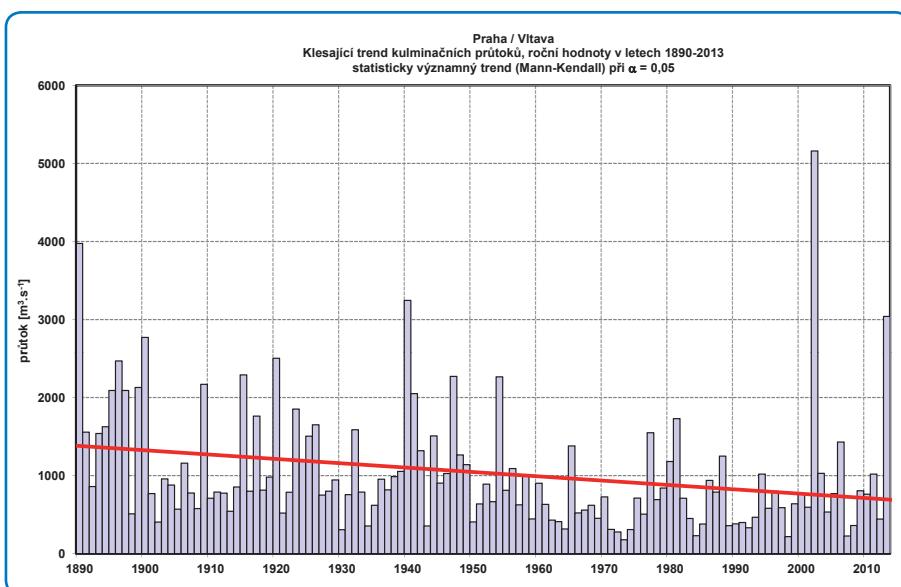
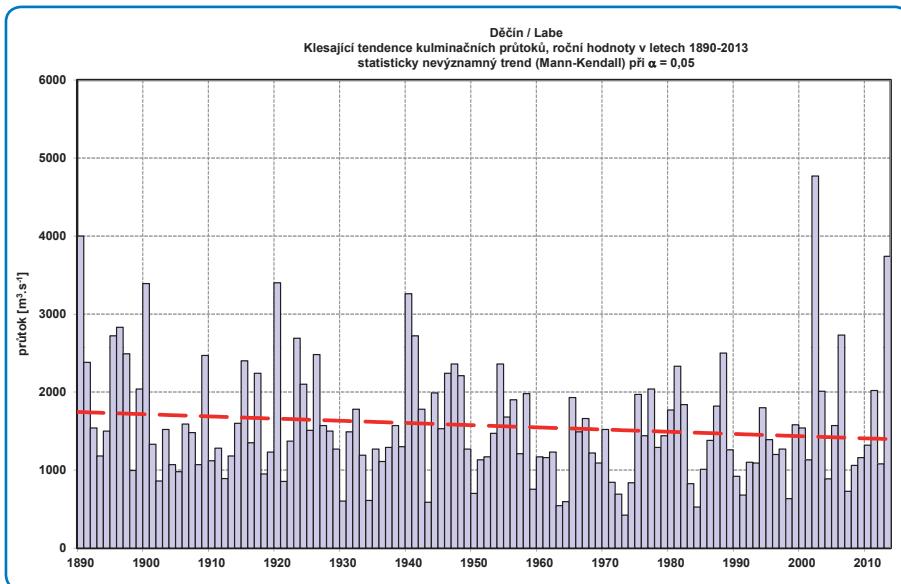
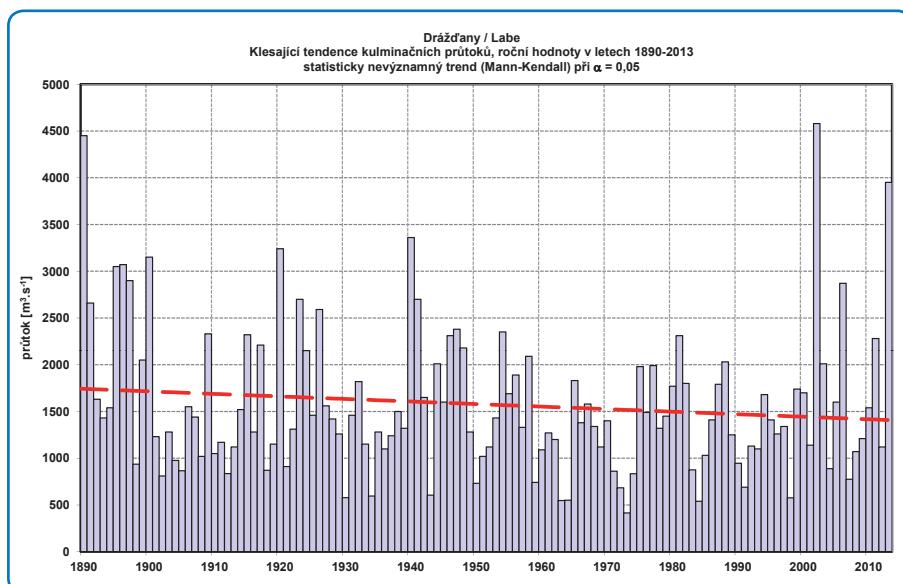
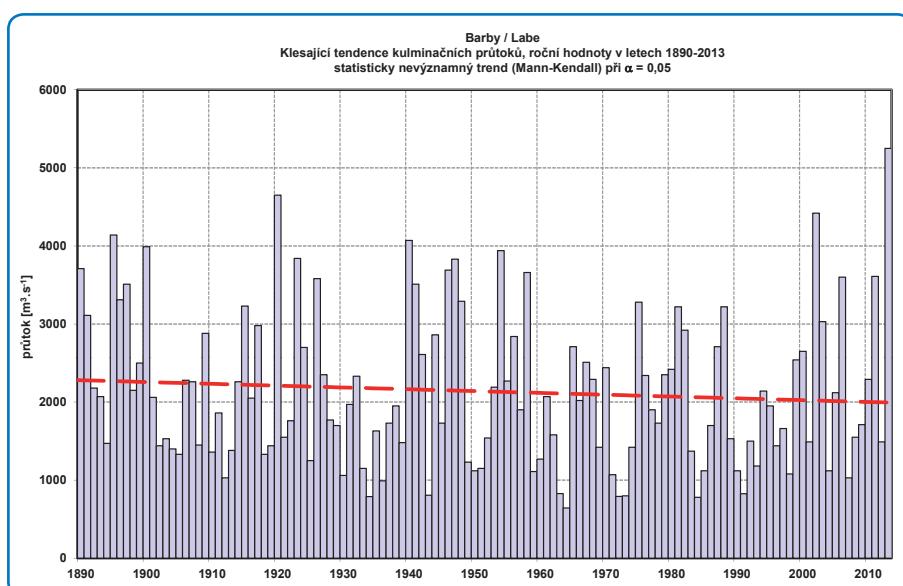
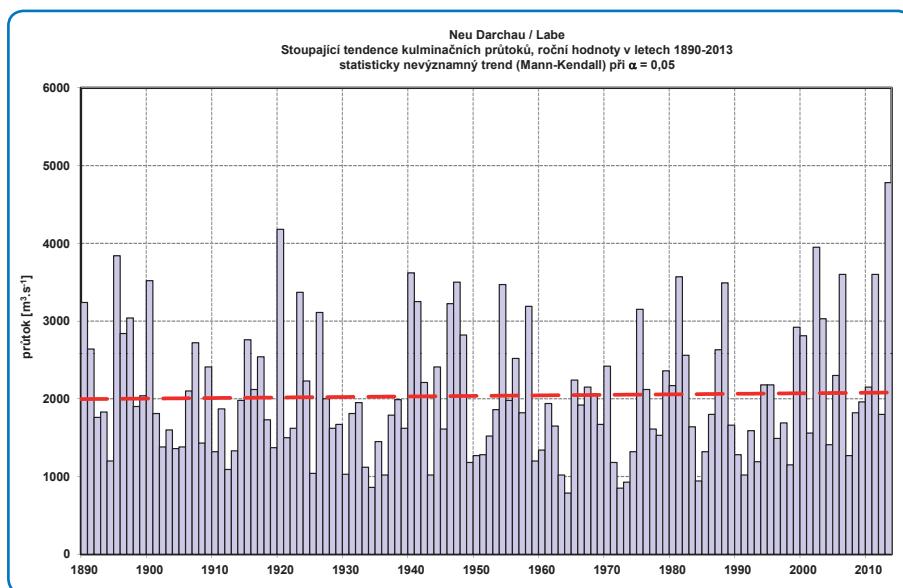
**Obr. 5-6:** Analýza trendů kulminačních průtoků za období 1890 – 2013 ve vybraných vodoměrných stanicích  
zdroj: BfG; data: WSV, ČHMÚ

**Obr. 5-6 (pokračování): Analýza trendů kulminačních průtoků za období 1890 – 2013 ve vybraných vodoměrných stanicích – zdroj: BfG; data: WSV, ČHMÚ**

Řady ročních kulminačních průtoků vybraných stanic na Vltavě a Labi byly podrobeny analýze z hlediska trendu. Byla použita „metoda nejménších čtverců“ (FQS) v kombinaci s Mann-Kendallovým testem na hladině významnosti 0,05. **Obrázek 5-6** ukazuje výsledky trendů. Byl zjištěn statisticky významný rostoucí trend na Horním Labi ve stanici Brandýs n. L. / Kostelec n. L. Naopak na Vltavě ve stanici Praha lze prokázat klesající trend, jako jednu z příčin lze předpokládat manipulace na vodních dílech Vltavské kaskády. Pod soutokem Vltavy s Labem (ve stanici Děčín) se oba trendy navzájem vyrovnávají, až na slabé tendence nelze významný trend prokázat až po stanici Neu Darchau (Labe).
