Mezinárodní komise pro ochranu Labe  
Internationale Kommission zum Schutz der Elbe

Dokumentace povodně  
v srpnu 2002 v povodí Labe

**Dokumentace  
povodně v srpnu 2002  
v povodí Labe**

**Magdeburk**

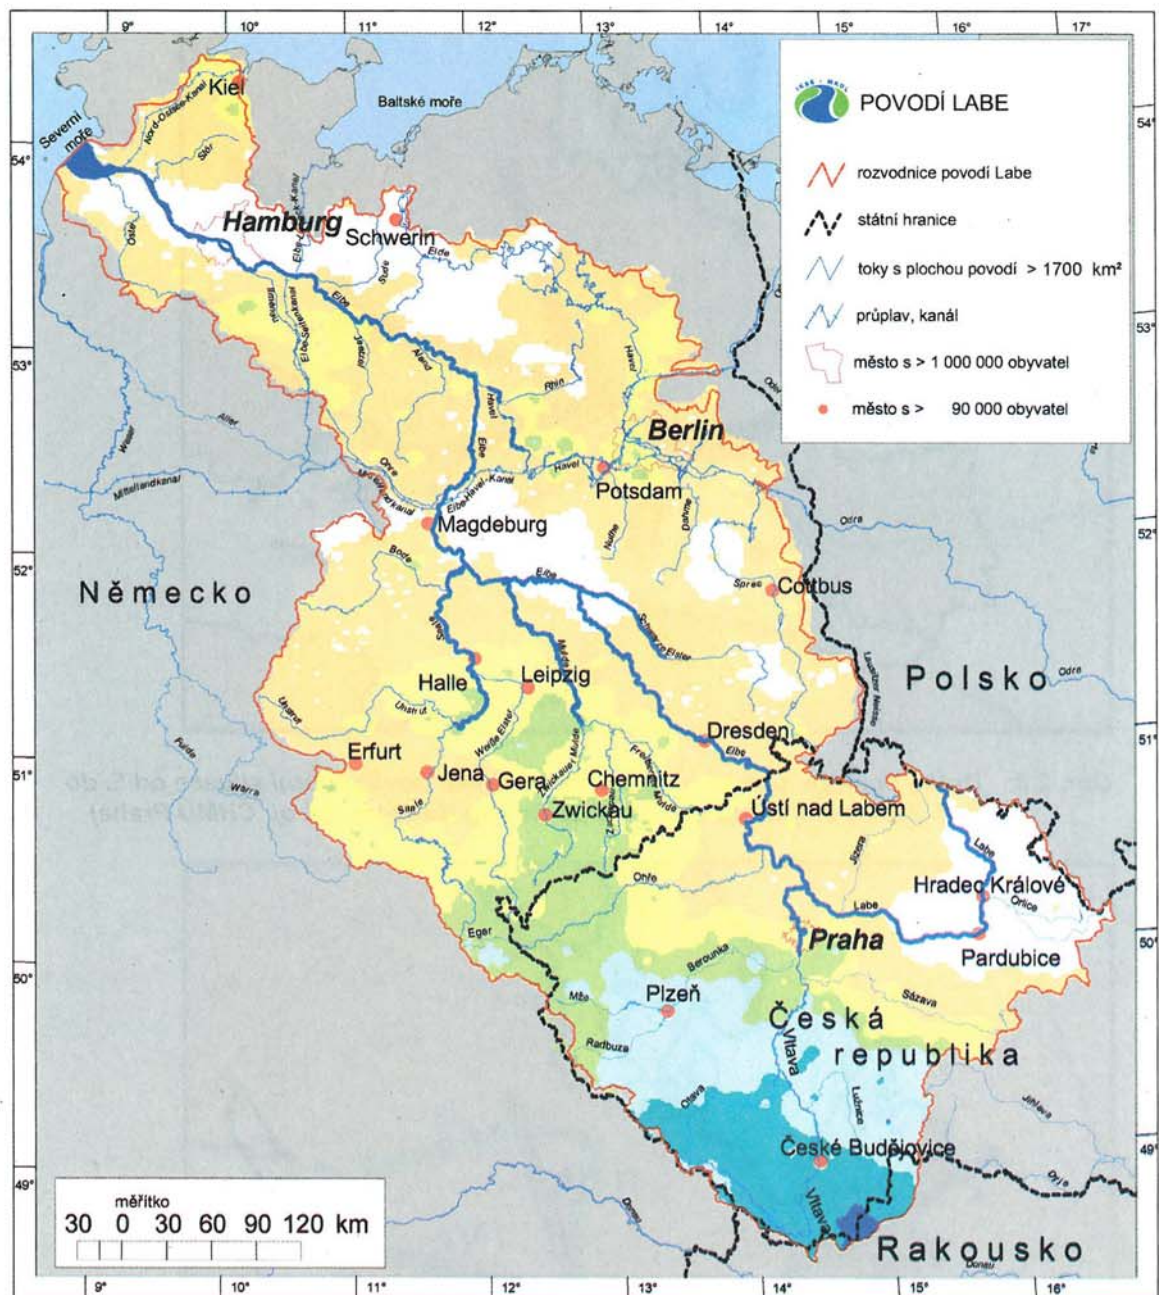
**Obr. 2.5: Úhrn srážek na povodí Labe za období od 6. do 7.8. 2002**

Souhrn interpolovaných staničních hodnot, poskytnutých meteorologickými službami v České republice a Německu

Přehled srážek spadlých na povodí Labe 6. a 7. 8. 2002 obsahuje **obr. 2.5**, na kterém jsou znázorněny prostorově interpolované srážky na základě měření ve stanicích Českého hydrometeorologického ústavu (ČHMÚ) a Německé meteorologické služby (DWD). Zřetelně je rozeznatelné těžiště srážkového zatížení v jižních Čechách. Nejvyšší srážkové úhrny byly naměřeny v Novohradských horách v Pohorské Vsi 180,5 mm 7. 8. 2002 a ve Staré Huti 152,9 mm 7. 8. 2002, na Šumavě na Churáňově 71,0 mm 7. 8. 2002 jakož i v předhoří Šumavy ve Slavkově 65,6 mm 6. 8. 2002 a 64,0 mm 7. 8. 2002 (**tab. 2.1**).

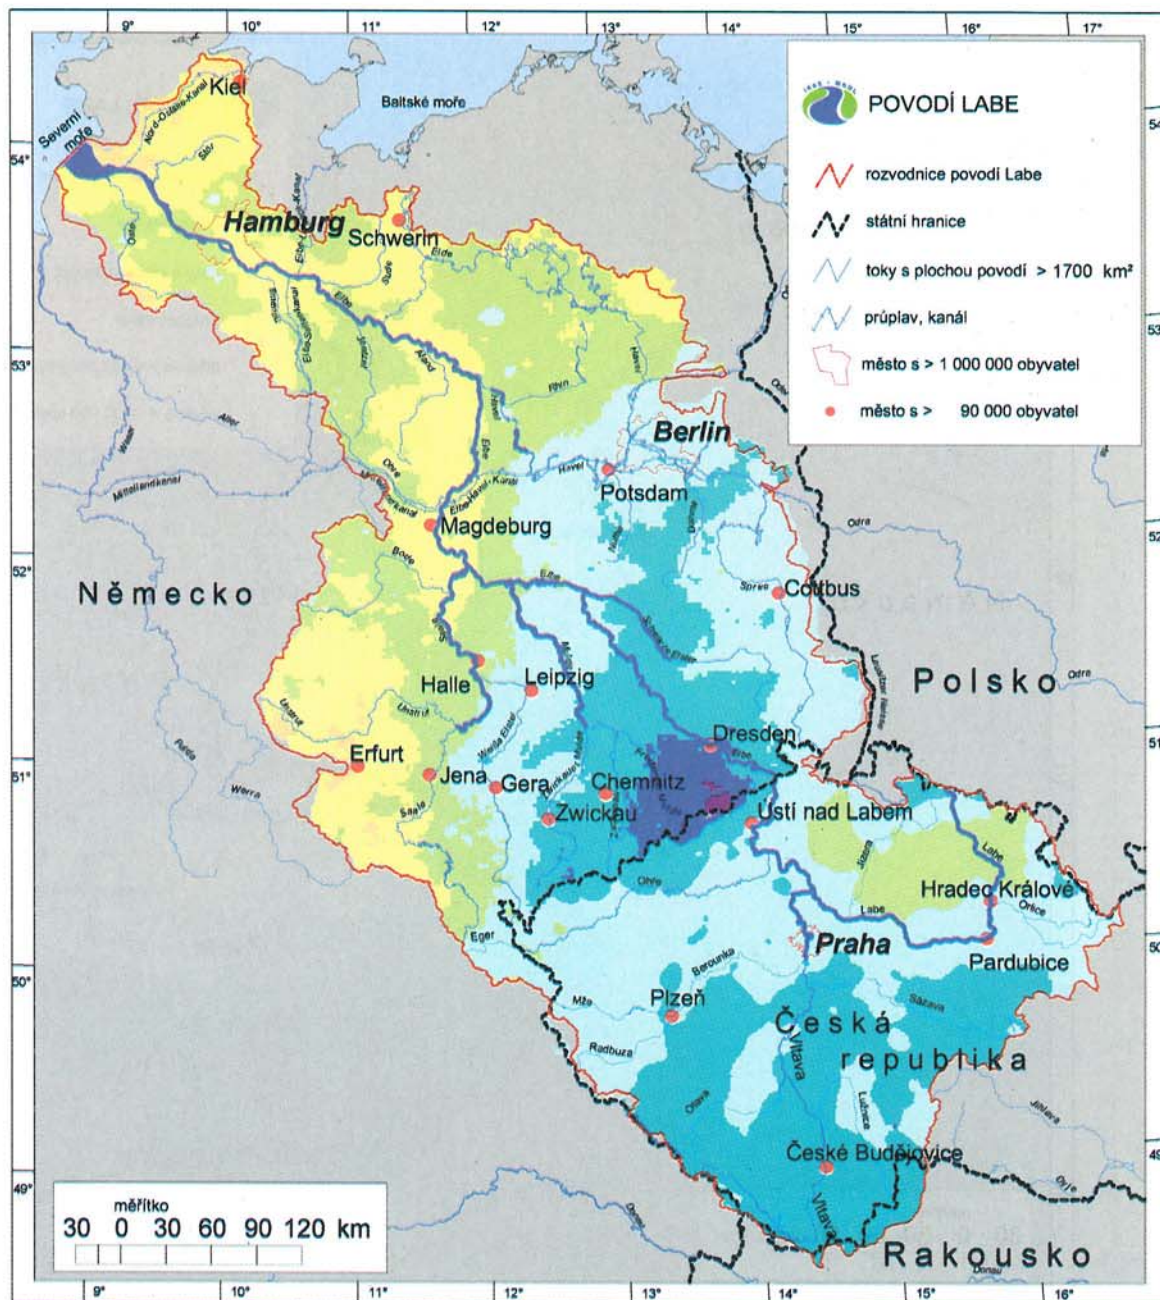
**Obr. 2.6: Úhrn srážek na povodí Labe za období od 11. do 13.8. 2002**

Souhrn interpolovaných staničních hodnot, poskytnutých meteorologickými službami v České republice a Německu

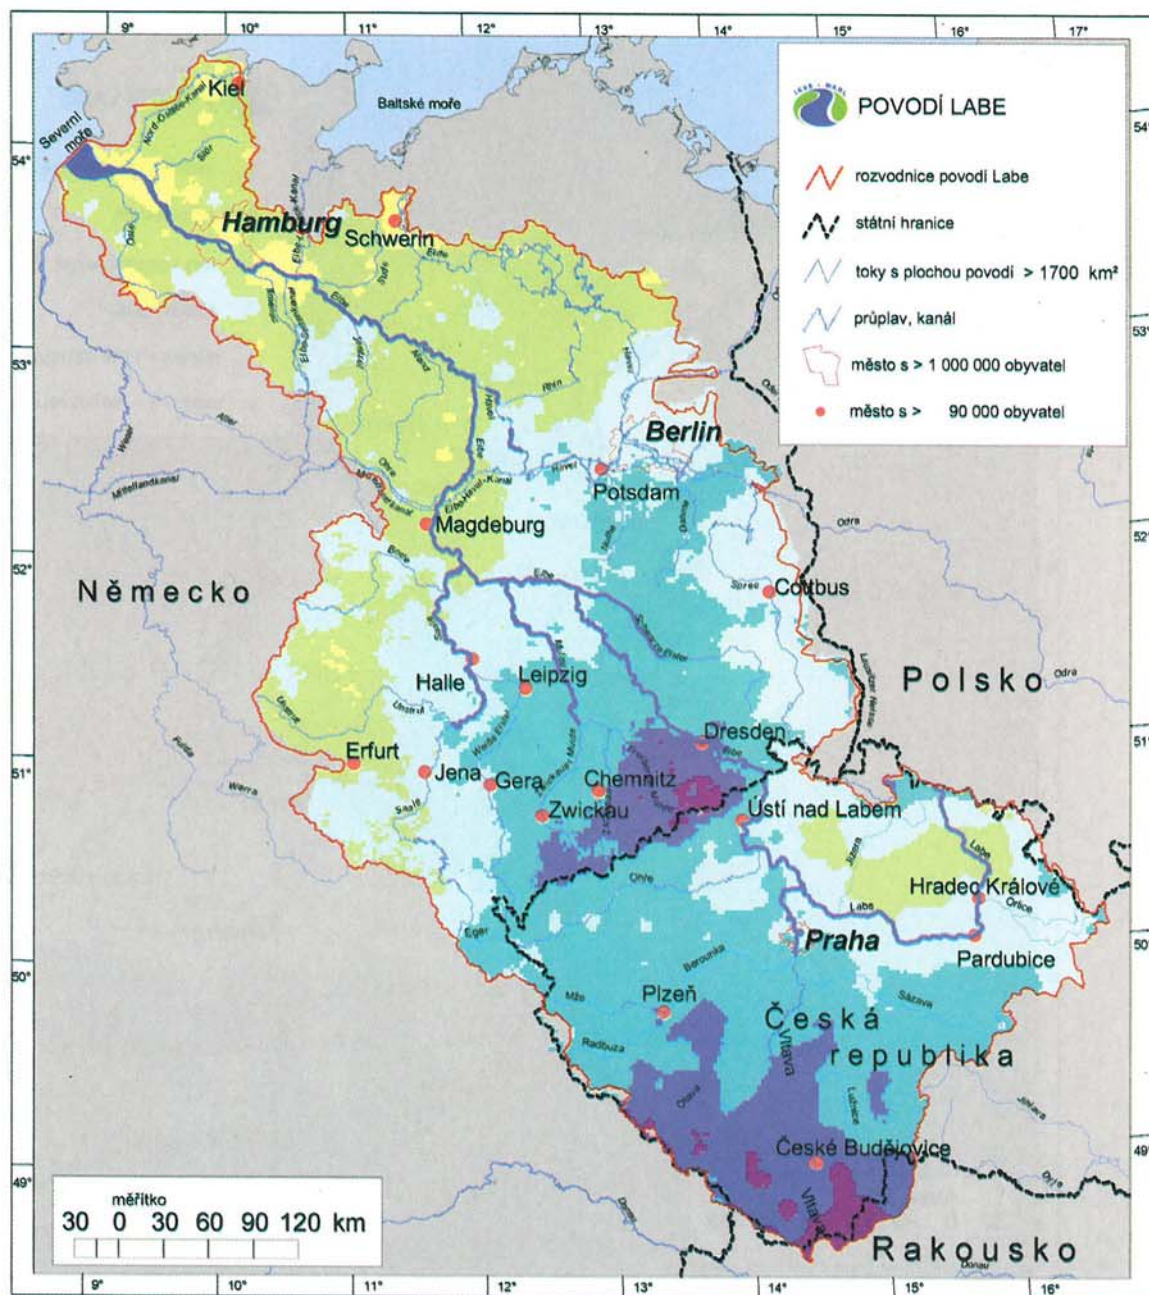
**Obr. 2.7: Úhrn srážek na povodí Labe za období od 6. do 13.8. 2002**

Souhrn interpolovaných staničních hodnot, poskytnutých meteorologickými službami v České republice a Německu

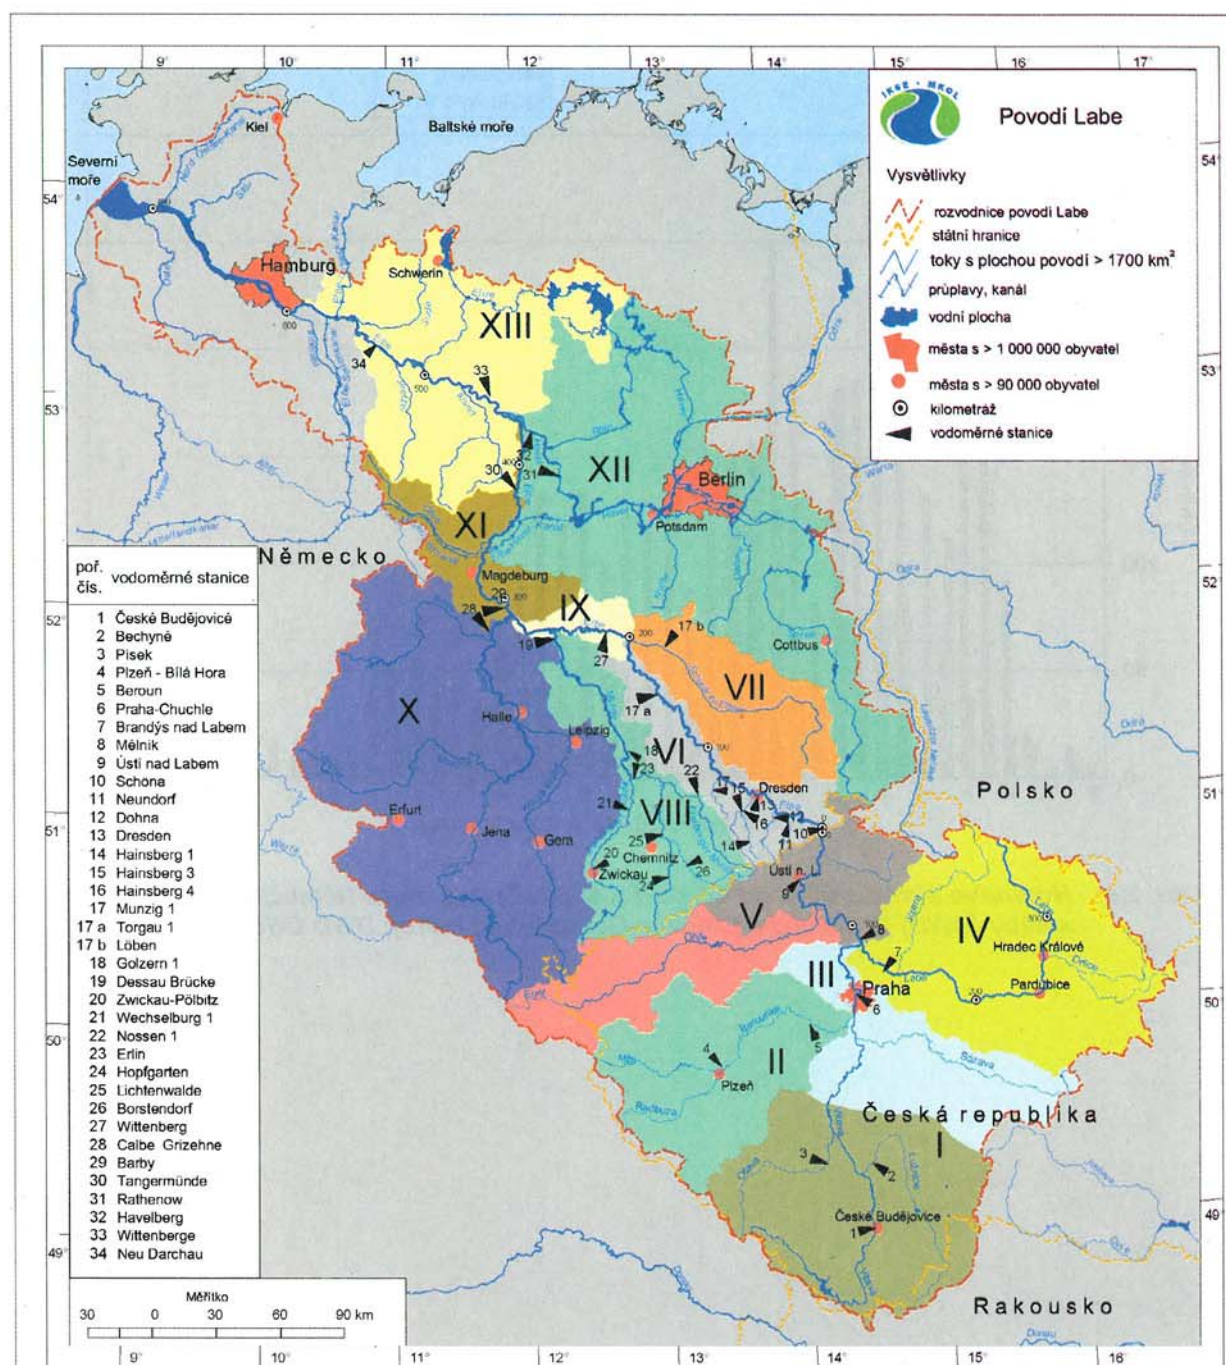
Obr. 3.1: Dílčí povodí a vybrané vodoměrné stanice v povodí Labe

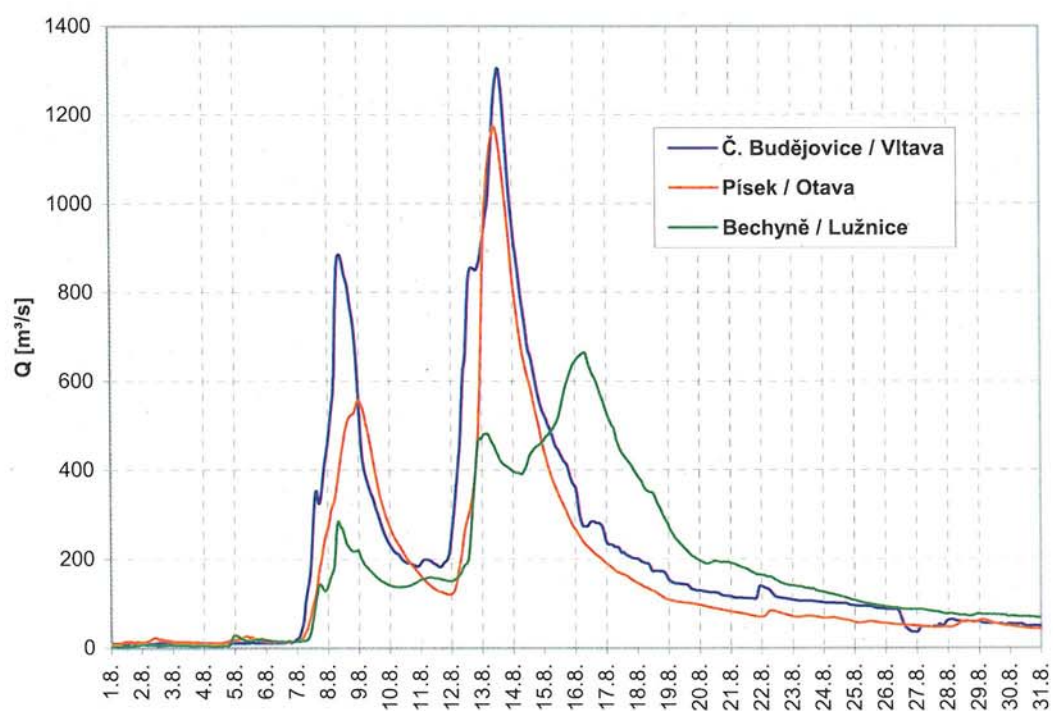
Obr. 3.2: Průběh průtoků ve vybraných vodoměrných stanicích v povodí Vltavy nad VD Orlík

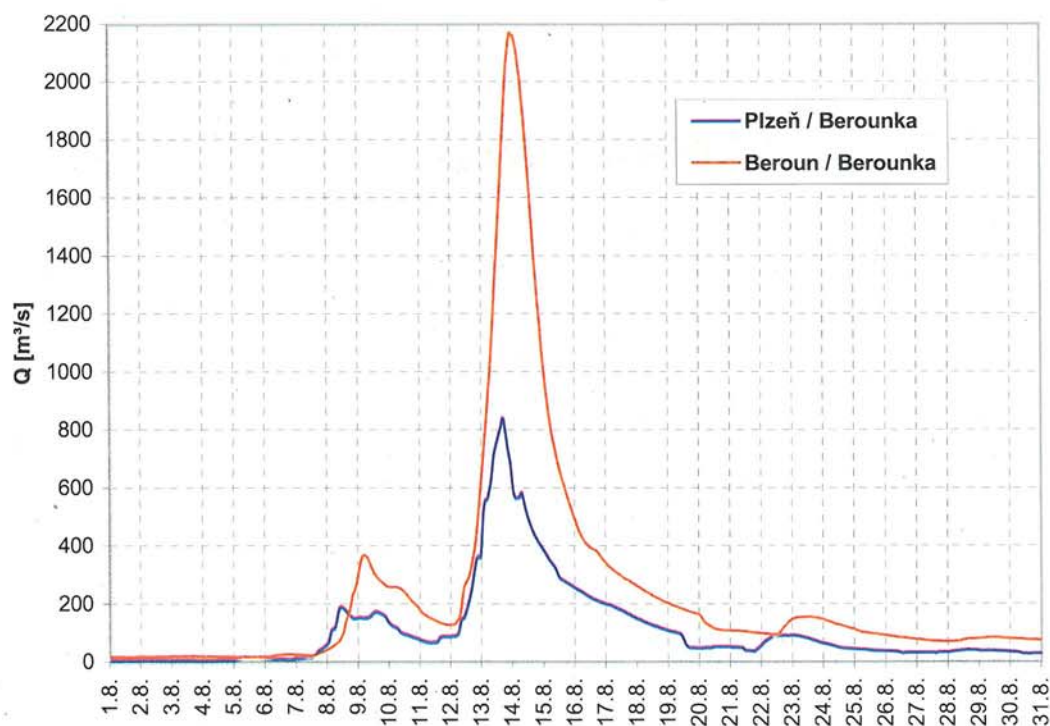
Obr. 3.3: Průběh průtoků ve vybraných vodoměrných stanicích v povodí Berounky

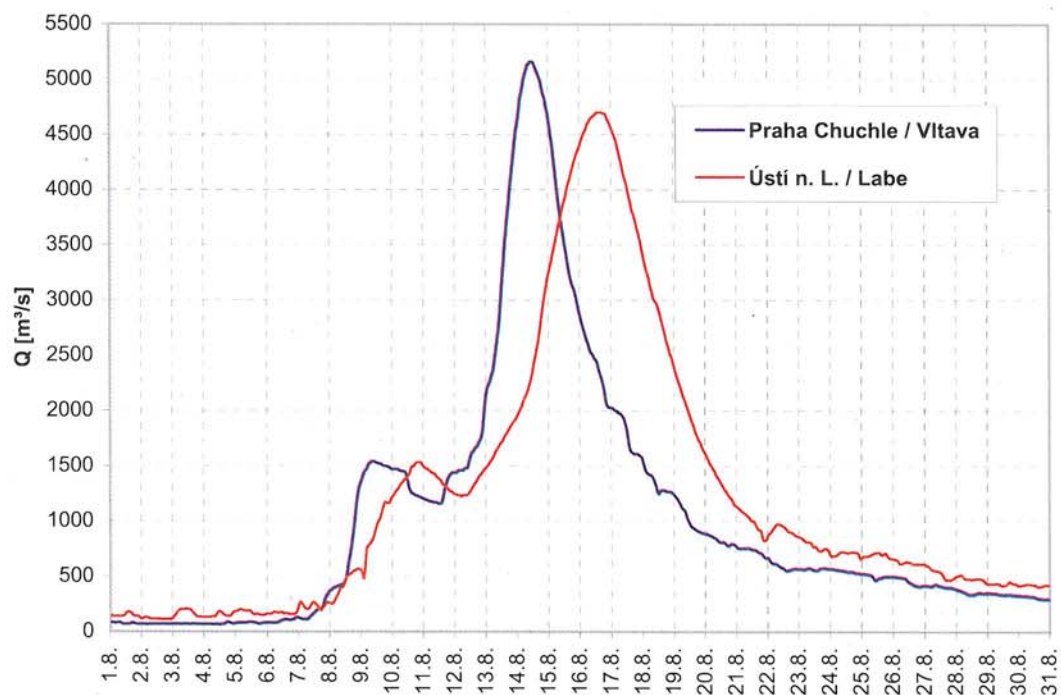
Obr. 3.4: Průběh průtoků v Praze na Vltavě a v Ústí n. L. na Labi

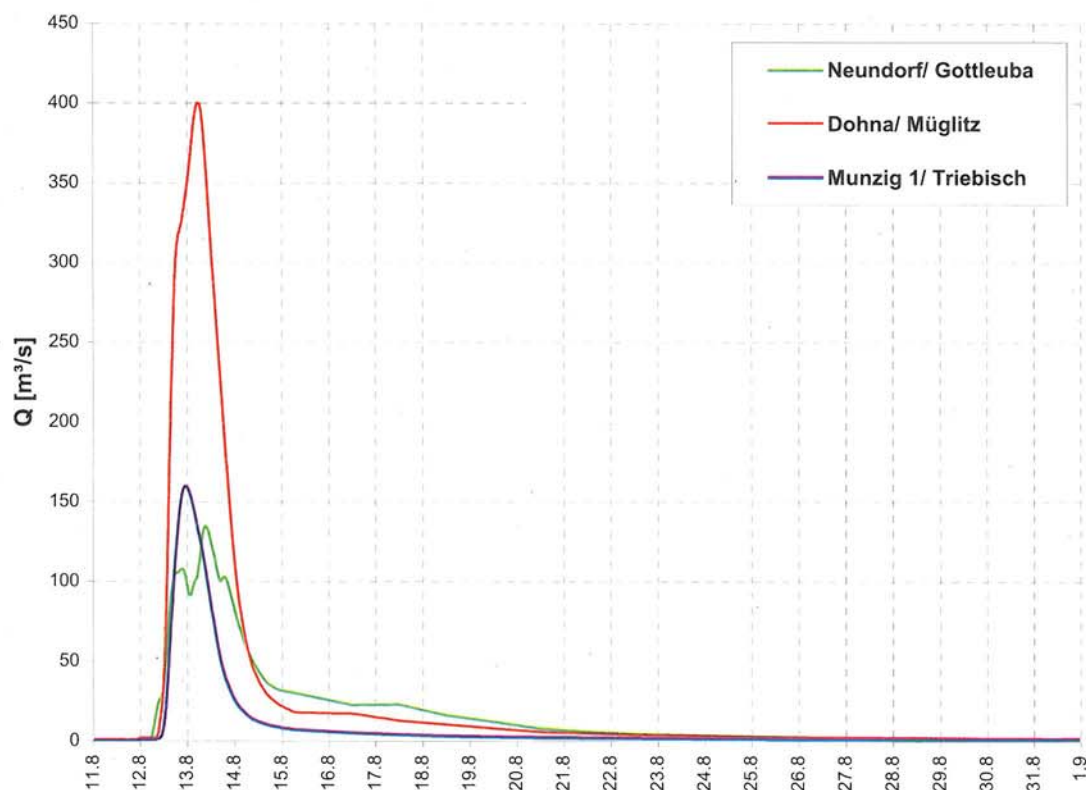
Obr. 3.5: Průběh průtoků na tocích Gottleuba (Rybný potok), Müglitz a Triebisch

Vodoměrné stanice na vodním toku Triebisch v podstatě poškozeny nebyly, takže povodeň mohla být dobře dokumentována. Kulminační průtok 13. 8. 2002 na vodoměrné stanici Munzig/Triebisch se odhaduje na  $160 \text{ m}^3 \cdot \text{s}^{-1}$  (**obr. 3.5**). Povodeň na toku Triebisch měla obrovský ničivý účinek a vedla k zaplavení níže položené staré části města Míšeň.

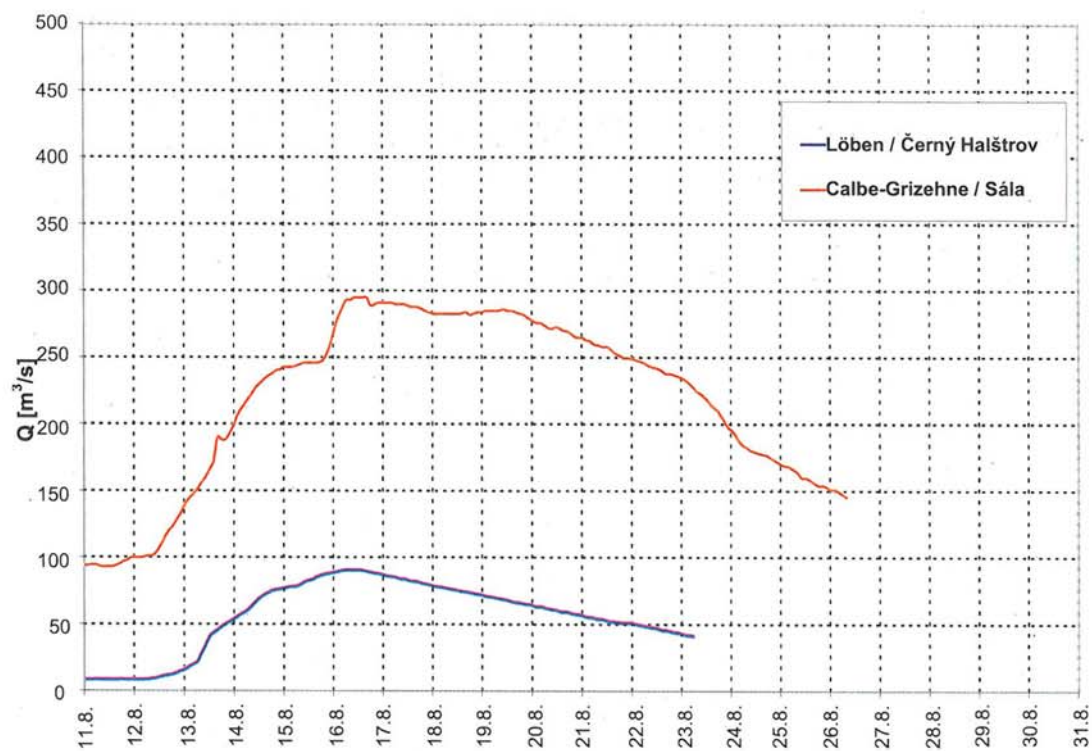
Obr. 3.8: Průběh průtoků na tocích Černý Halštov a Sála

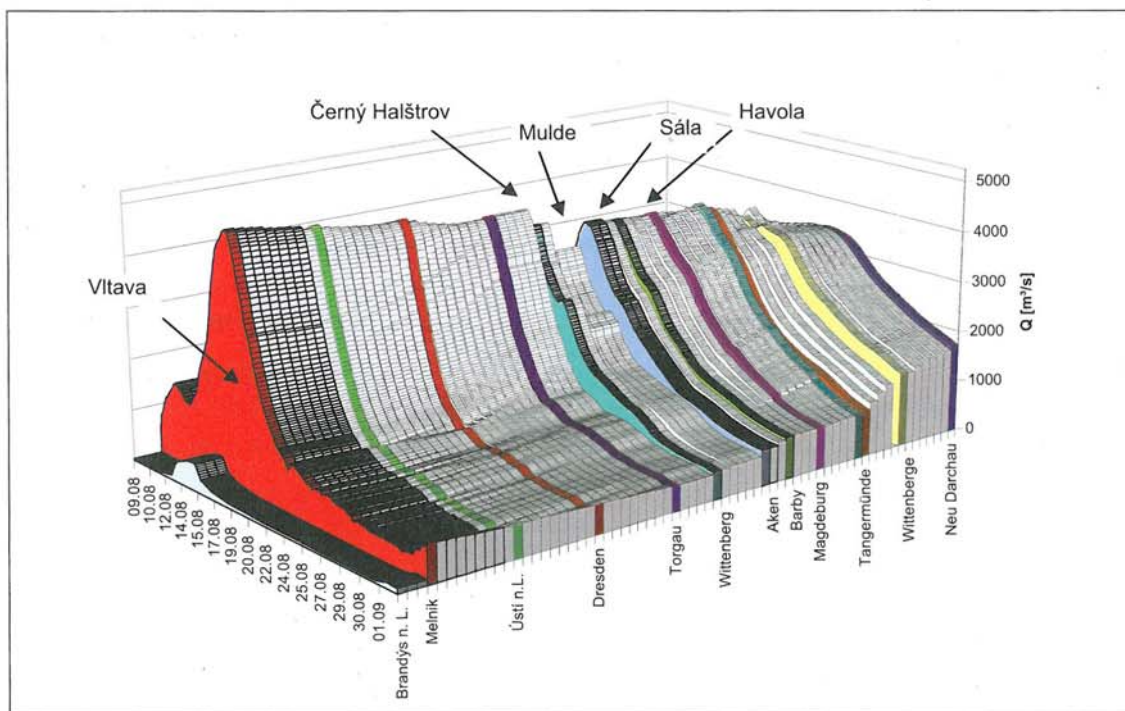
Obr. 3.13: Průběh průtoků na Labi v úseku Brandýs n. L. – Neu Darchau

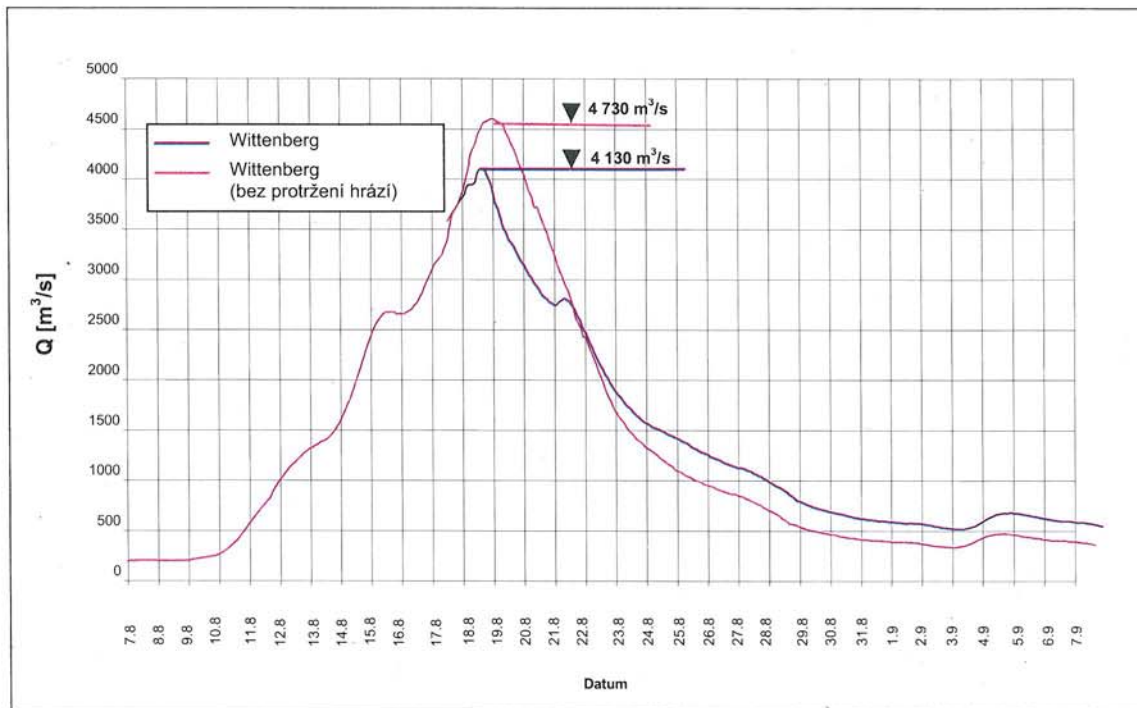
Obr. 3.14: Průběh naměřených a rekonstruovaných (bez zohlednění protržení hrázi) průtoků ve vodoměrné stanici Wittenberg/L.

Potenciální (tj. ohrázovaná) záplavová území většího rozsahu začínají na německém Labi teprve pod Drážďanami. Největší plocha zaplavená následkem protržení ochranné hráze na Labi se rozprostírá v délce asi 35 km v Sasku a Sasku-Anhaltsku mezi ř. km 163,2 a ústím Černého Halštrovu (ř. km 198,5) na pravé straně toku. Rozloha záplavy, která byla způsobena protržením ochranných hrází u obce Dautzschen a v několika lokalitách na Černém Halštrovu, činí 214 km<sup>2</sup>. Zaplavování začalo před dosažením kulminace Labe a pokračovalo až do vyrovnání hladin mezi klesající větví povodňové vlny na Labi a vodní plochou zaplavovaného prostoru. Bezprostředně potom začalo vyprazdňování zaplavených území. Protrháváním a přeléváním ochranných hrází ležících proti proudu v Německu byl kulminační vodní stav ve stanici Wittenberg/L. dle odhadů snížen o 20 až 30 cm a nastal asi o 18 hod. později.

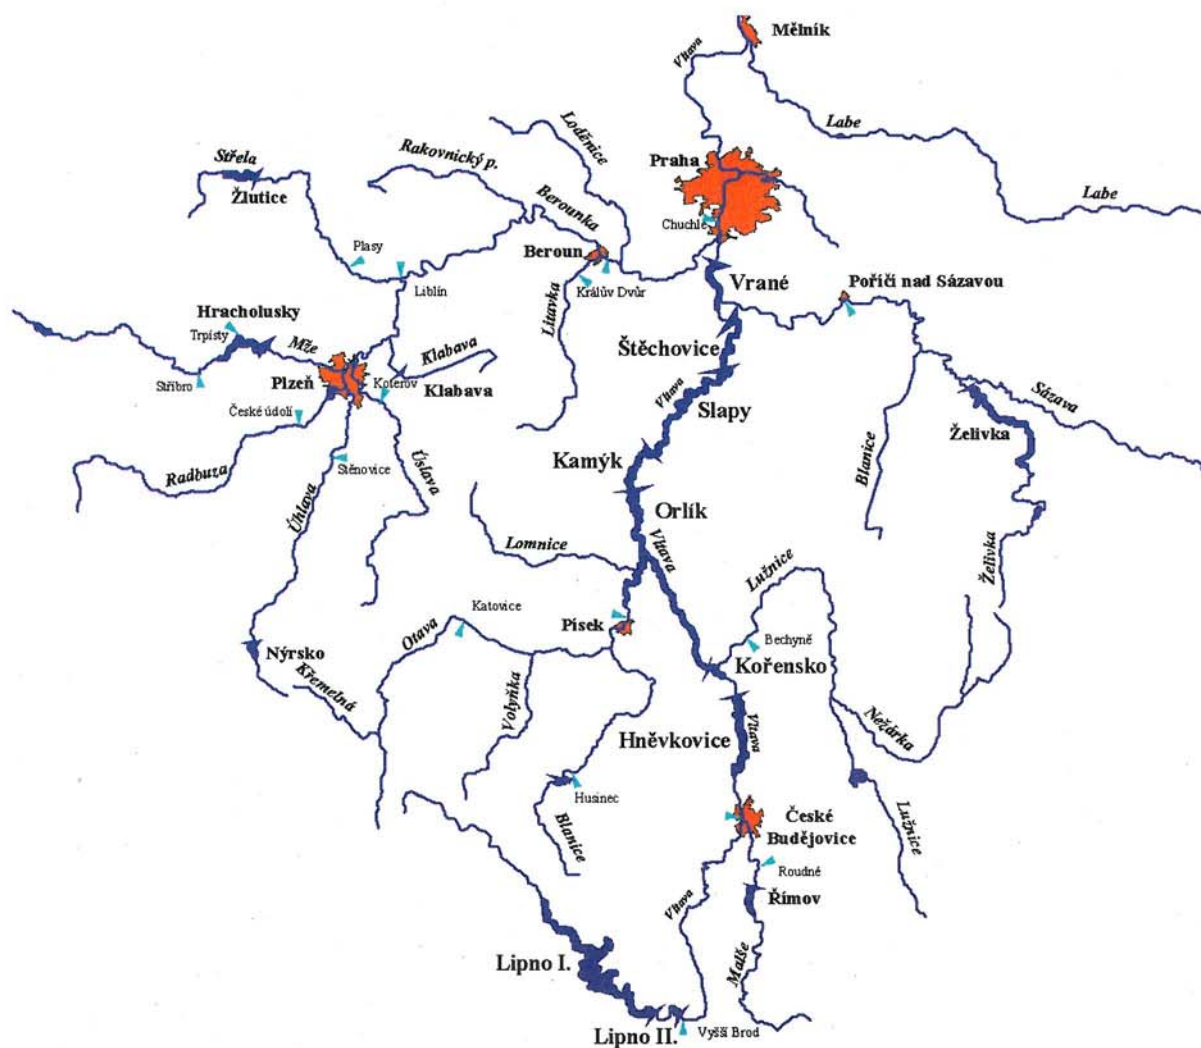
Obr. 3.16: Schéma povodí Vltavy s nádržemi Vltavské kaskády

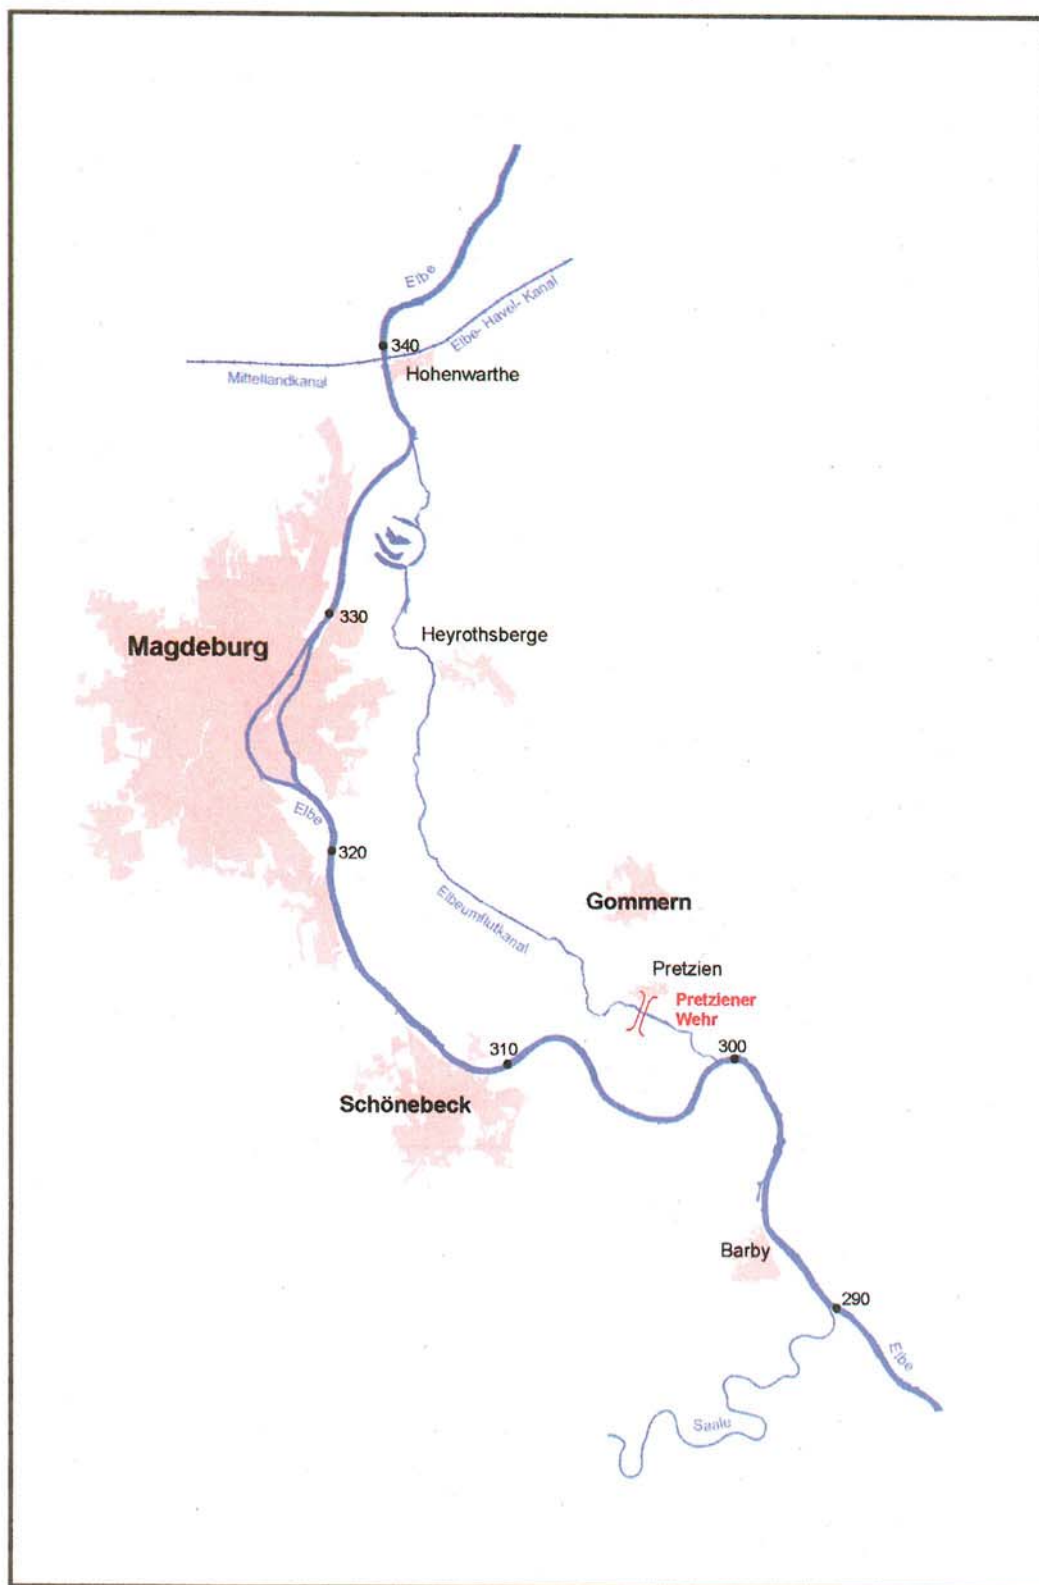
Obr. 3.18: Obtokový kanál Labe (Elbeumflutkanal) u Magdeburku s jezem v Pretzienu

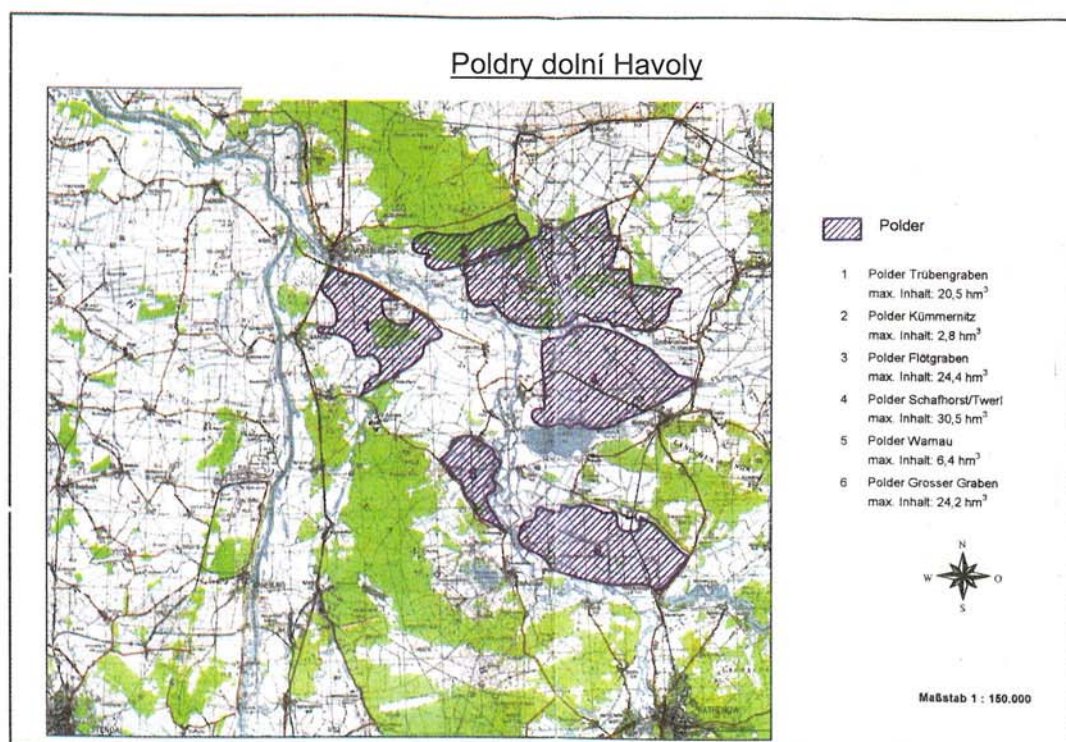
Obr. 3.19: Jezová soustava Quitzöbel v oblasti zaústění Havoly a jejich manipulovatelných odlehčovacích poldrů

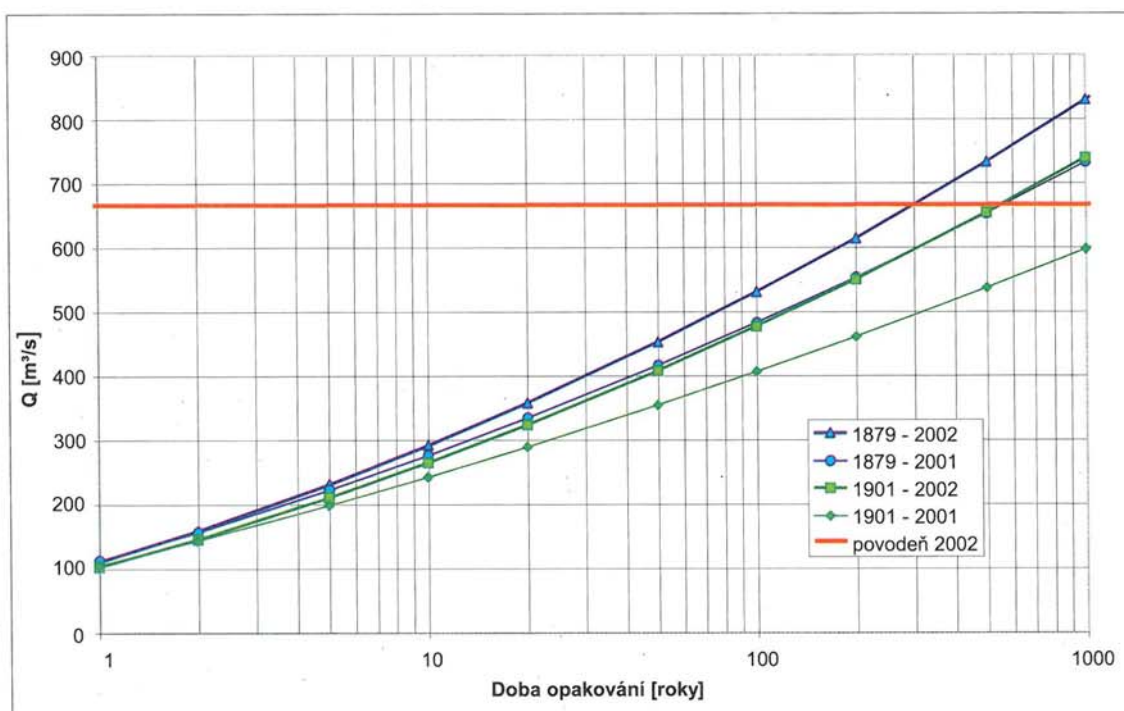
**Obr. 4.1:** Posouzení vlivu povodně 2002 na dobu opakování kulminačních průtoků ve stanici Bechyně na Lužnici – na základě různě dlouhých řad

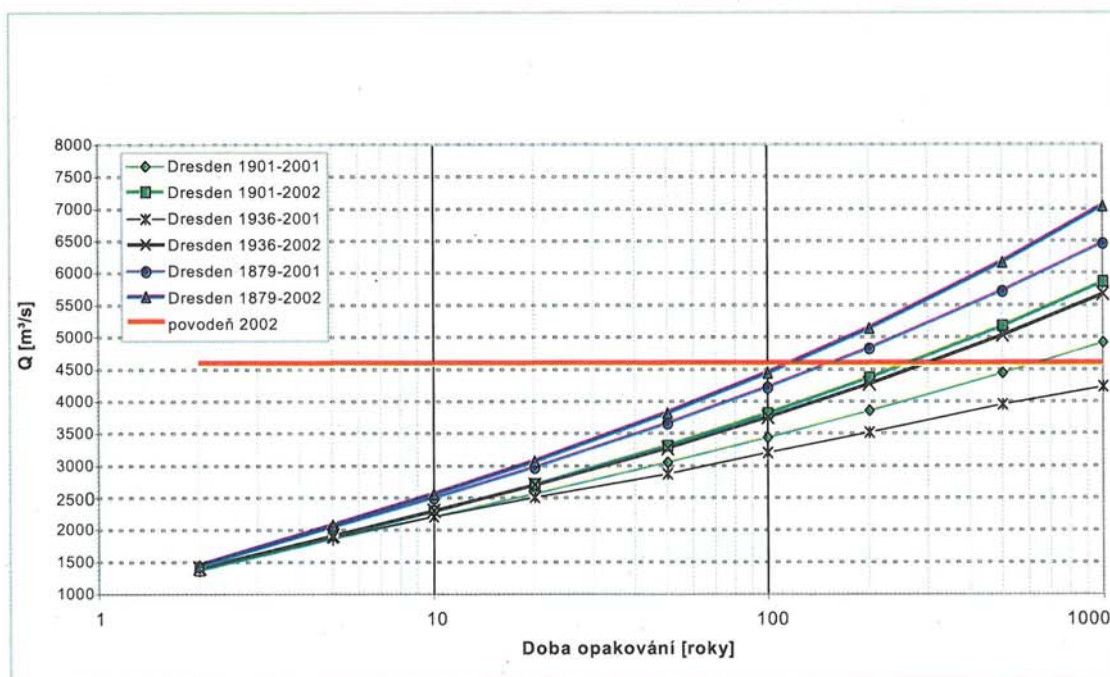
**Obr. 4.2:** Posouzení vlivu povodně 2002 na dobu opakování kulminačních průtoků ve stanici Drážďany (Dresden) na Labi – na základě různě dlouhých řad

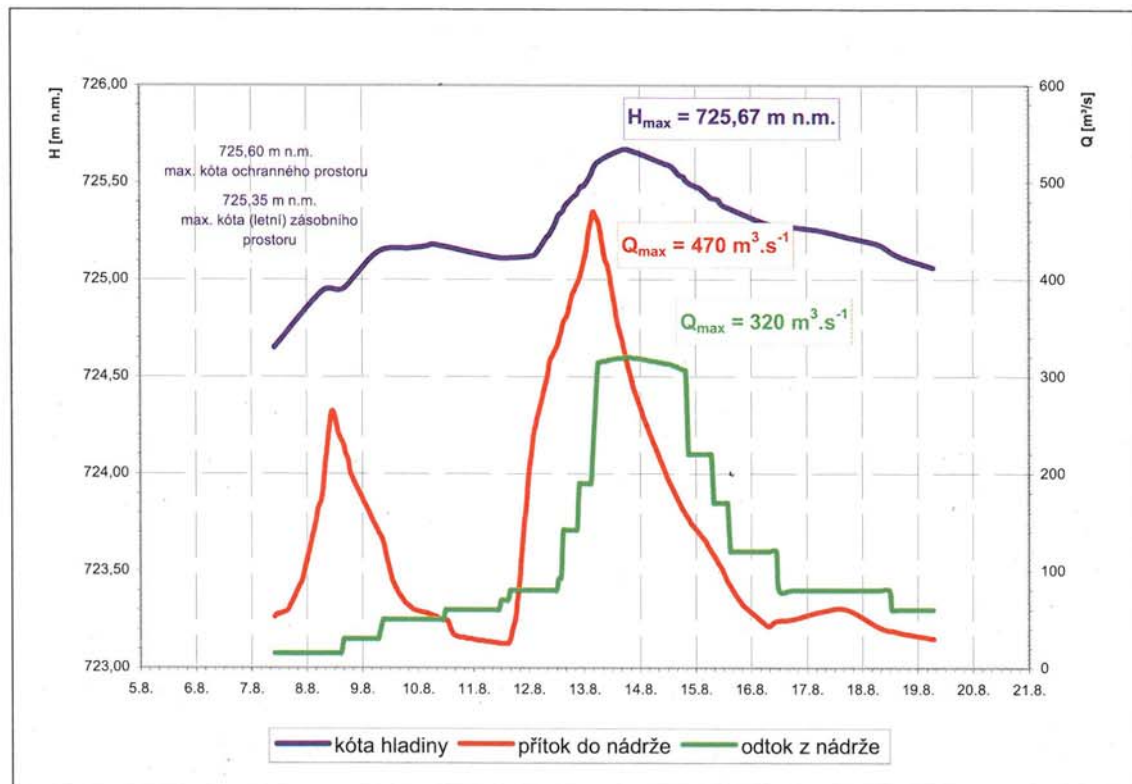
Obr. 5.2: Snížení kulminací povodňových vln v srpnu 2002 transformací ve VD Lipno I

Při druhé povodňové vlně snížila nádrž Lipno I kulminační průtok ze 470 na 320 m<sup>3</sup>.s<sup>-1</sup>.  
Ochranný prostor nádrže byl plně využit a maximální povolená hladina byla překročena  
o 7 cm. Průběh povodně v nádrži Lipno I je znázorněn na **obr. 5.2**.

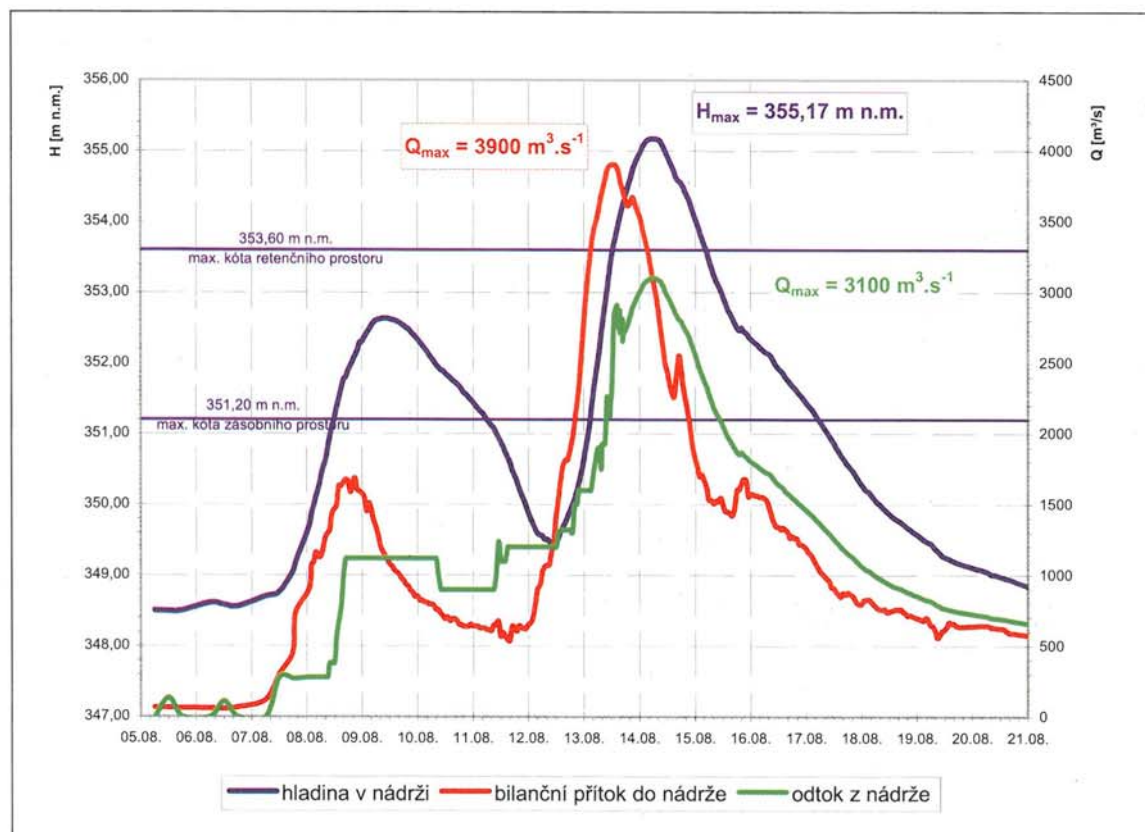
Obr. 5.3: Snížení kulminací povodňových vln v srpnu 2002 transformací ve VD Orlik

Objem druhé povodňové vlny byl již tak velký, že povodňová vlna nemohla být nádržemi Vltavské kaskády zachycena ani výrazněji snížena. Na snížení kulminace mělo významnější vliv pouze VD Orlík. Retenční prostor se během 24 hodin zaplnil a 13. 8. 2002 po poledni byla dosažena maximální přípustná hladina vody v nádrži stanovená v manipulačním řádu. Současně došlo k havarijnímu přerušení provozu vodní elektrárny, a tím ke zmenšení kapacity zařízení převádějících vodu přes hráz vodního díla. Ani kapacita plně otevřených bezpečnostních přelivů a spodních výpustí nestačila na převedení přítoku. Následkem toho dosáhla hladina zvýšení o 1,57 m nad maximální přípustnou hodnotu.

Překročením maximální hladiny v nádrži se vytvořil další neovladatelný retenční prostor, jehož účinkem byla kulminace povodně snížena o přibližně  $800 \text{ m}^3 \cdot \text{s}^{-1}$ . Toto snížení je při tak velké povodni nutno pokládat za zcela výjimečné. Při normální funkci vodního díla by ovlivnění povodně bylo patrně zanedbatelné.

Na nádrži Orlik se při nástupu druhé povodňové vlny manipulovalo tak, aby byl pozdržen  
nástup vlny v Praze a získán čas k provedení potřebných protipovodňových opatření  
(evakuace, stavba mobilní protipovodňové stěny). Vzhledem k rychlému nárůstu přítoku  
se volný prostor nádrže rychle zaplnil a po úplném otevření všech přelivů se nádrž stala  
dále neovladatelnou. Přítok do nádrže kulminoval 13. 8. v poledne na hodnotě 3 900 m<sup>3</sup>.s<sup>-1</sup>.  
Přibližně v té době došlo k havarijnímu přerušení provozu vodní elektrárny, a tím ke  
zmenšení kapacity zařízení odvádějících vodu z nádrže o průtoky přibližně 600 m<sup>3</sup>.s<sup>-1</sup>. Po-  
tom ani kapacita plně otevřených přelivů a výpustí nestačila na převedení kulminujícího  
přítoku přes hráz a došlo ke stoupnutí hladiny až na kótu 355,17 m n. m., tj. 1,57 m nad  
maximální povolenou hladinu. Maximální odtok z nádrže činil 3 100 m<sup>3</sup>.s<sup>-1</sup>, takže kulmina-

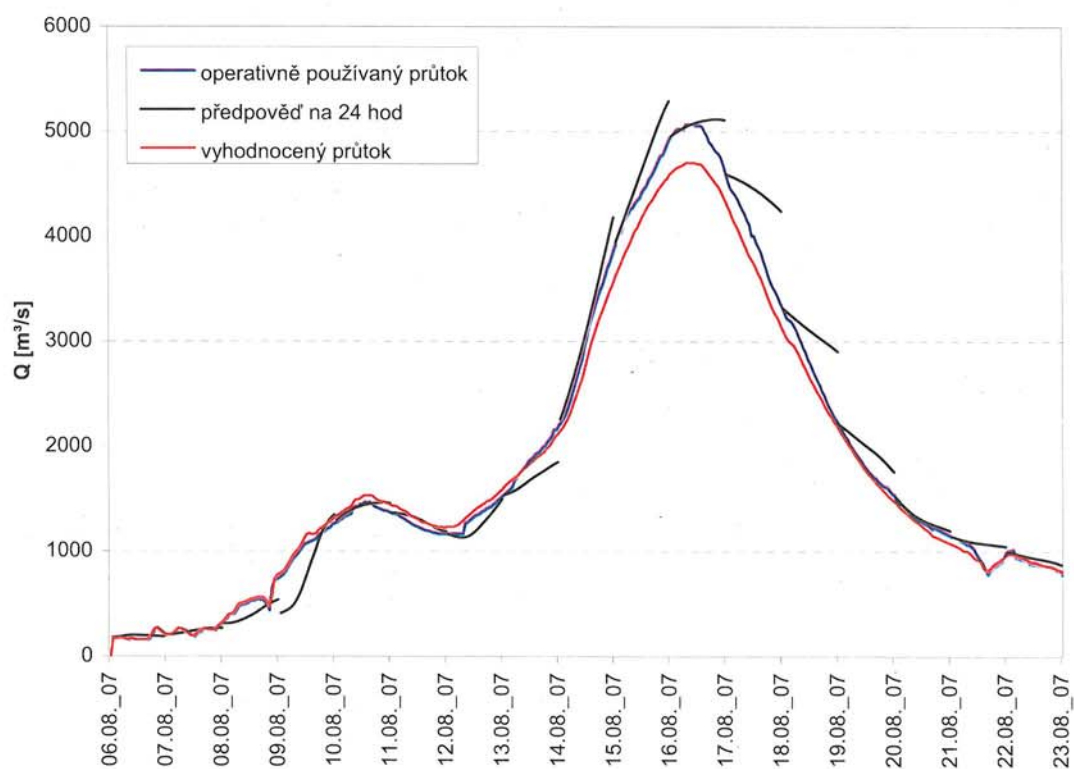
Obr. 7.1: Předpovědi hydrologického modelu AQUALOG pro Labe v Ústí n. L.

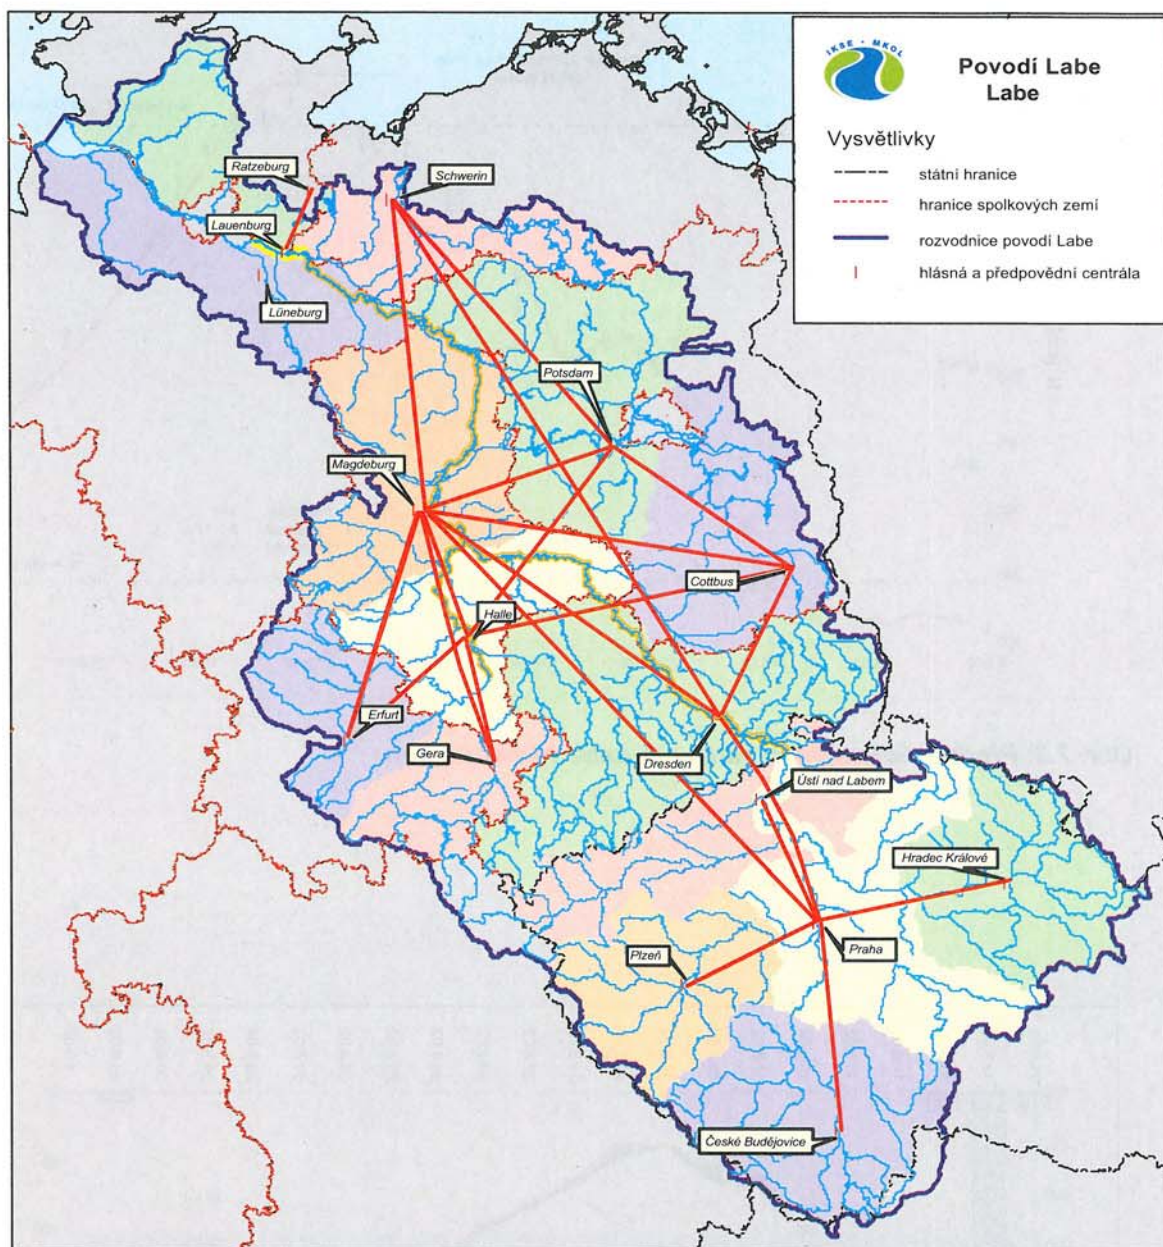
**Obr. 7.5: Spolupráce a výměna dat mezi hlásnými a předpovědními povodňovými centrály**

Informace a předpovědi z české části povodí Labe jsou velmi důležité pro předpovědní službu a řízení krizových opatření v Německu. Rozsah a způsob výměny informací je stanoven ve Směrnici pro hláskou službu při normálních a extrémních hydrologických situacích na hraničních vodách mezi ČR a SRN v saském úseku státních hranic. Tato směrnice je připravována skupinou odborníků Stálého výboru Sasko a schvalována na jednání vládních zmocněnců pro hraniční vody. Výměna informací probíhá mezi Centrálním předpovědním pracovištěm ČHMÚ v Praze a předpovědními centrály Saského úřadu životního prostředí a geologie (LfUG) v Drážďanech a Vodního a plavebního úřadu (WSA) v Magdeburku (viz. **obr. 7.5**).
