Mezinárodní komise pro ochranu Labe  
Internationale Kommission zum Schutz der Elbe

Dokumentace povodně  
v srpnu 2002 v povodí Labe

**Dokumentace  
povodně v srpnu 2002  
v povodí Labe**

**Magdeburk**

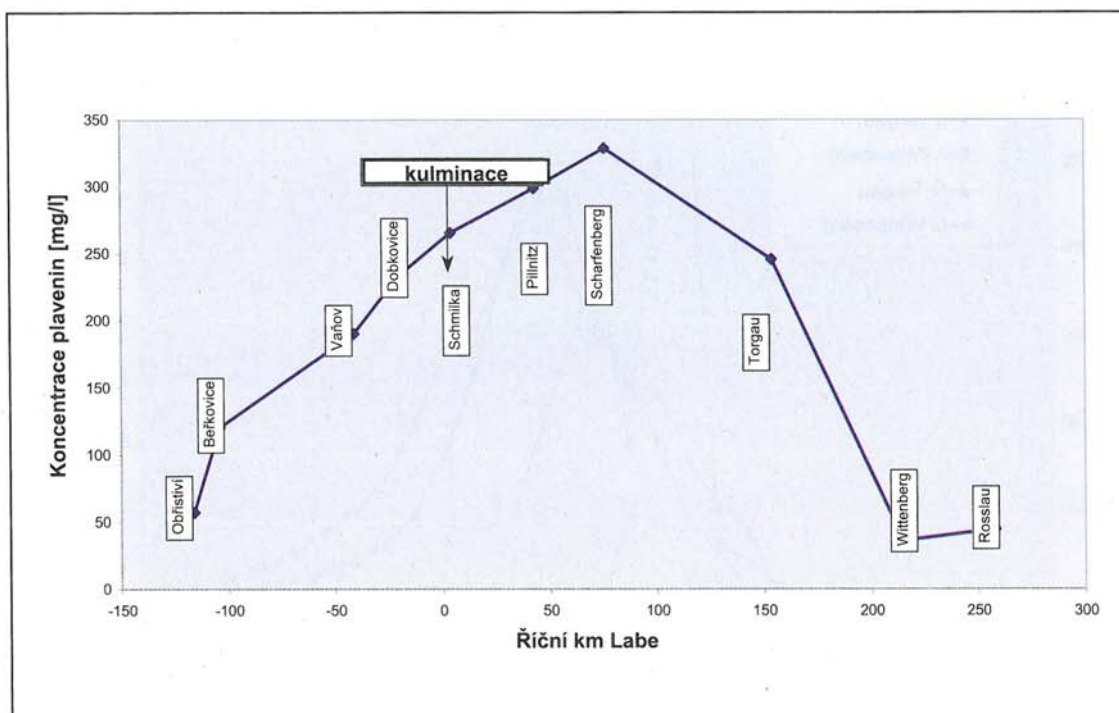
Obr. 10.3: Podélný profil koncentrace plavenin v Labi dne 16. 8. 2002

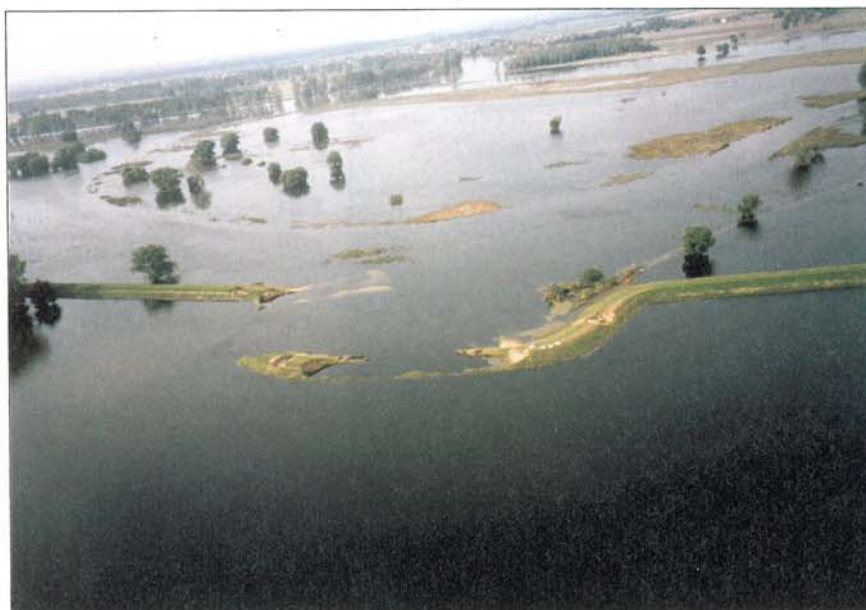
**F 63**

Überschwemmungsgebiet der Elbe (am linken oberen Rand) im Mündungsbereich der Schwarzen Elster (im Vordergrund hinter dem beschädigten Deich) am 25. 08. 2002, Hochwasserscheitel am 18.08.2002

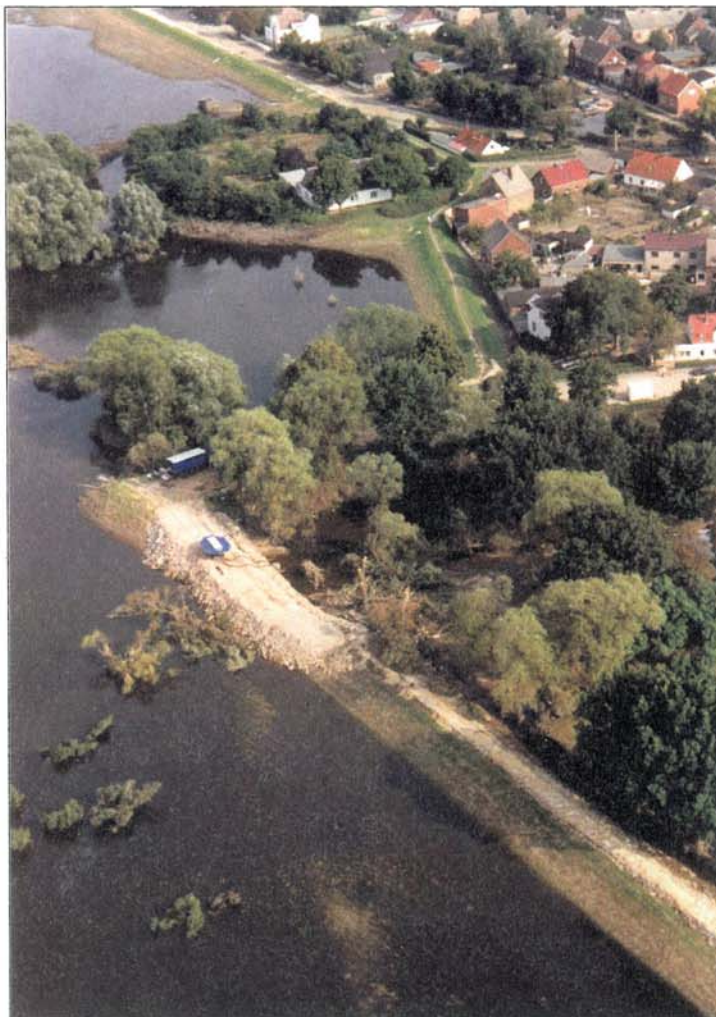
**F 75**

Pratau nahe Wittenberg/L., gesicherte Deichbruchstelle, Elbe

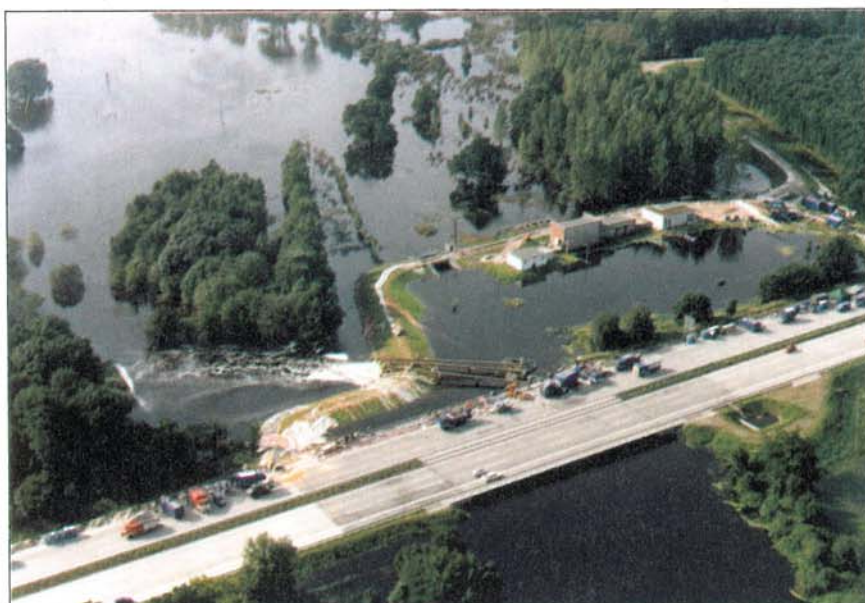
# F 79

Einsatz eines Behelfsschöpf-  
werkes (5 m<sup>3</sup>/s) mit drei nieder-  
ländischen Hochleistungspum-  
pen neben dem Schöpfwerk  
Kapengraben zur Sicherung der  
Autobahn A9 bei Vockerode,  
Elbe

Vedle čerpací stanice Kapen-  
graben byla k zajištění dálnice  
A9 u města Vockerode nasaze-  
na pomocná čerpací stanice  
(5 m<sup>3</sup>·s<sup>-1</sup>) se třemi vysokokapa-  
citními čerpadly z Nizozemí,  
Labe

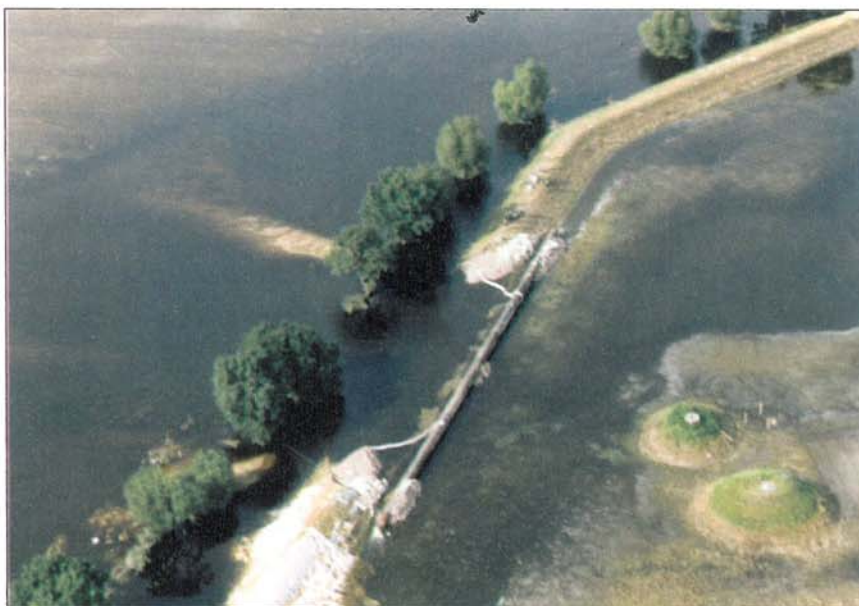
**F 80**

Dessau-Waldersee, Deichbruch, Versuch der Lückenschließung durch eine abgesenkte Rohrleitung, Elbe

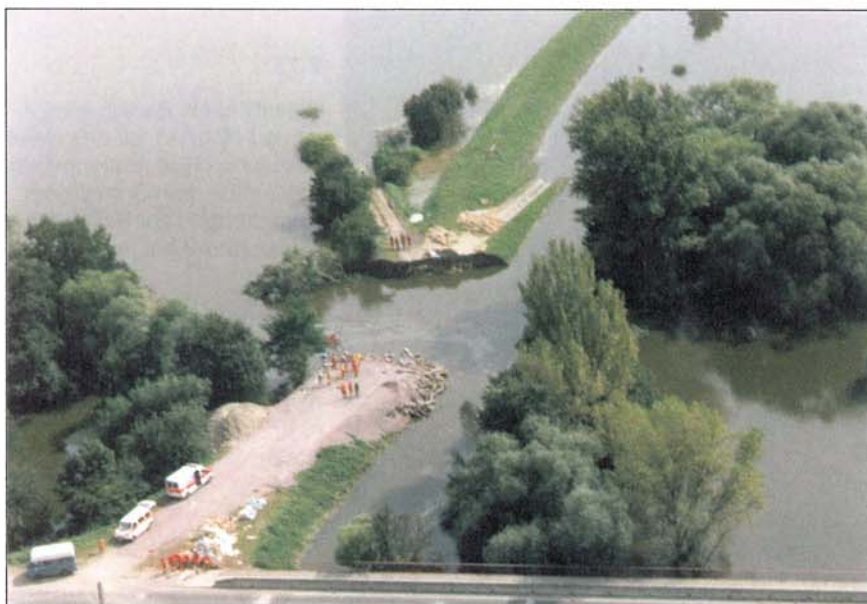
**F 82**

Heyrothsberge bei Magdeburg, Deichbruch, Elbeumflutkanal

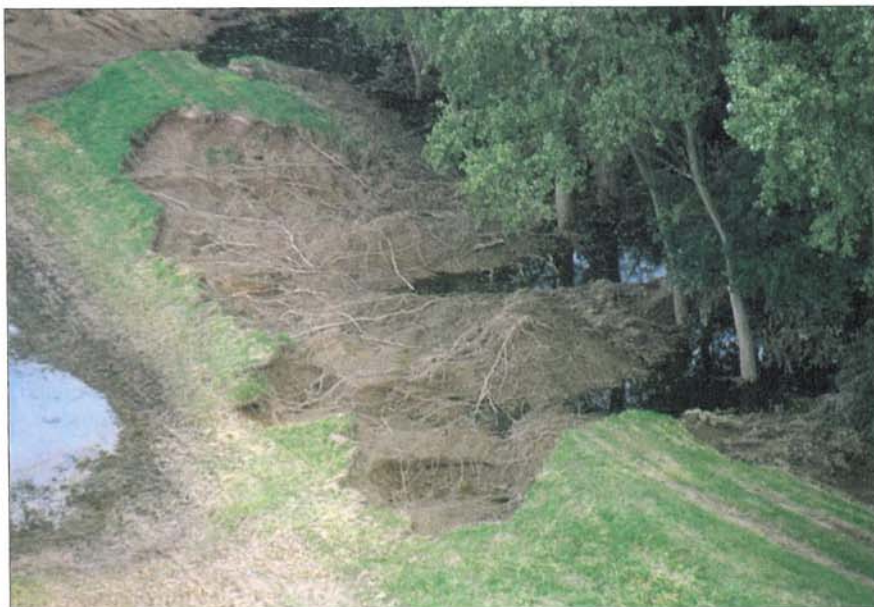
**F 92**

Deichbeschädigung bei Glauchau, Zwickauer Mulde

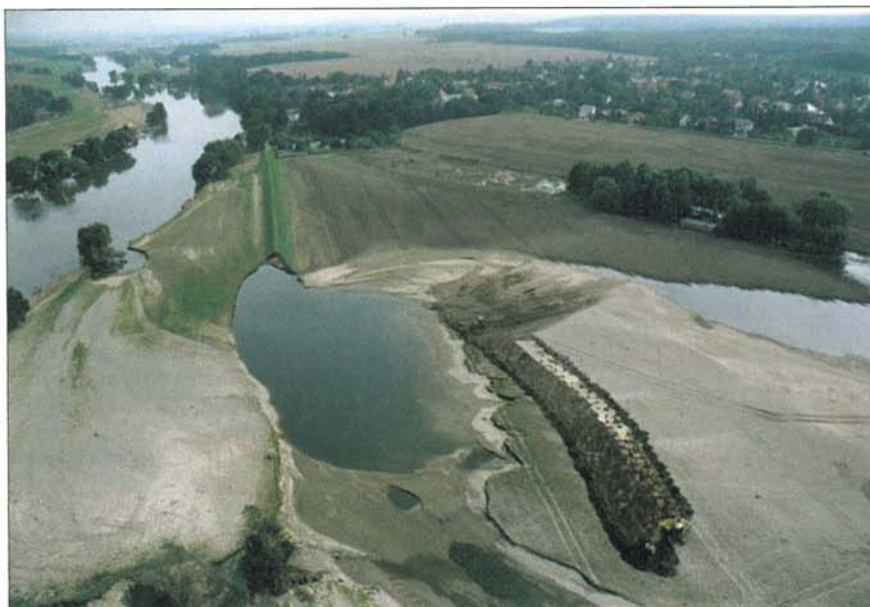
**F 94**

Deichbruch bei Schmölen, Mulde

Protržená ochranná hráz u obce Schmölen, Mulde

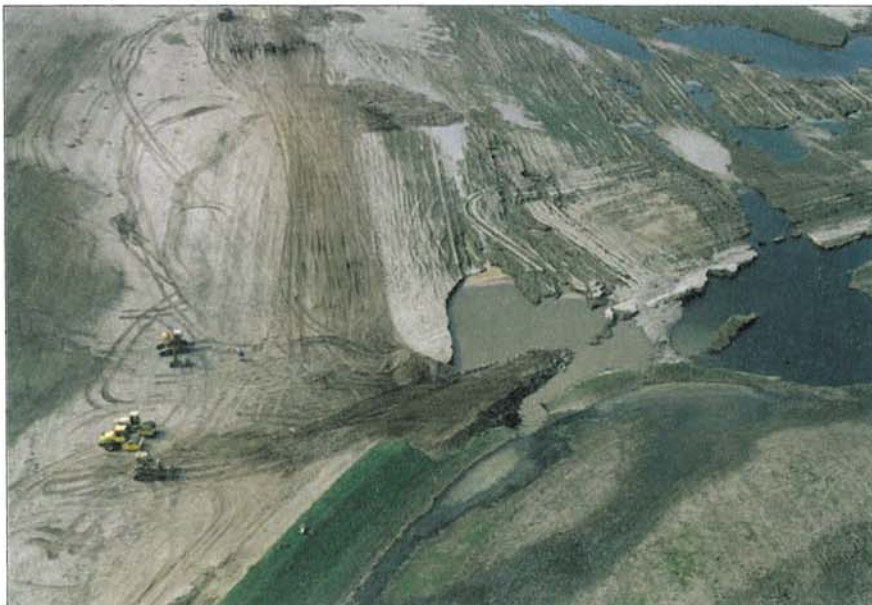
**F 95**

Deichbruch Grubnitz bei Wurzen, Mulde

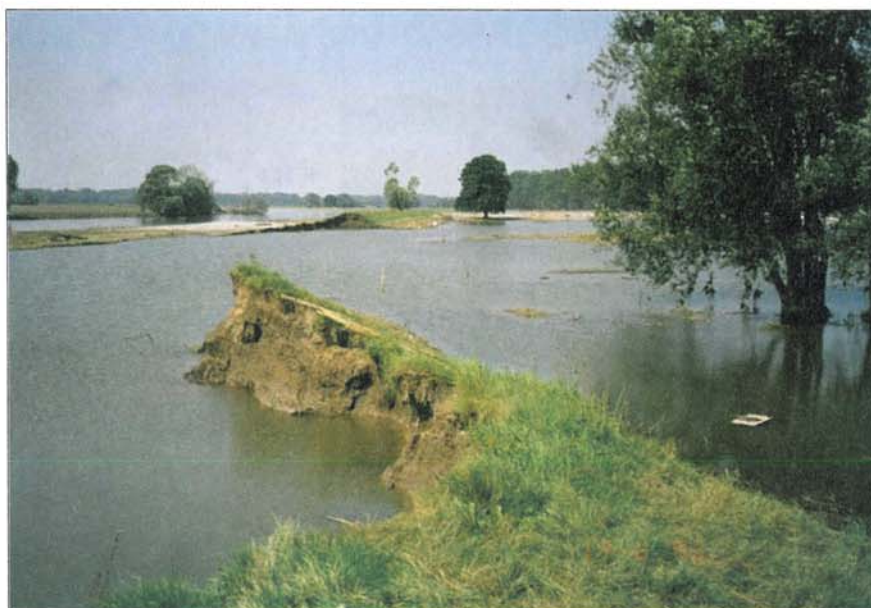
**F 97**

Deichbruch Canitz bei Wurzen, Mulde

Protržená ochranná hráz Canitz u města Wurzen, Mulde

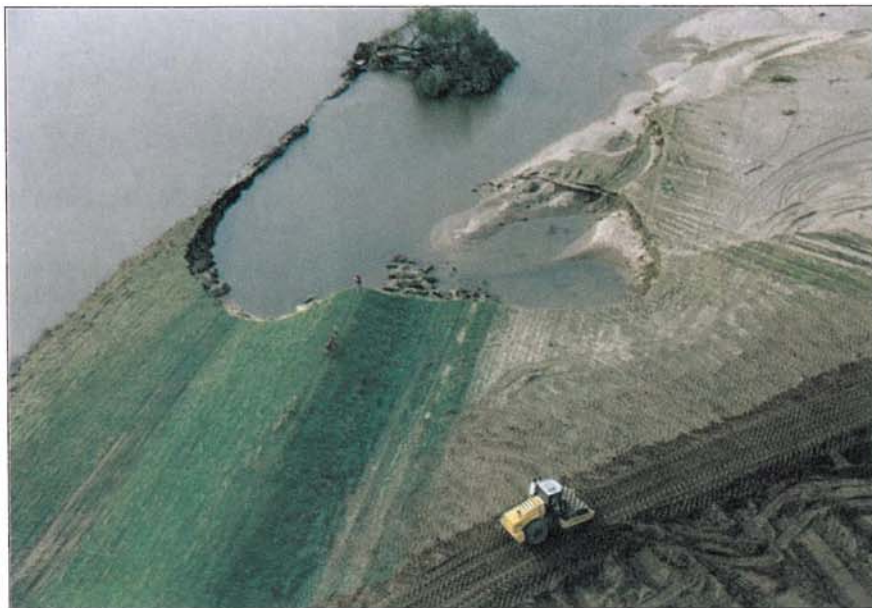
**F 98**

Deichbruch Mörtitz unterhalb Wurzen, Mulde
