**Zpráva
předsedy pracovní skupiny
„Povodňová ochrana“ (FP)
na 27. zasedání MKOL
ve dnech 14. a 15. října 2014 v Berlíně
(stav: 10. 9. 2014)**

Hydrologické vyhodnocení povodně v povodí Labe v červnu 2013 - OBRÁZKY (nízké rozlišení) - (stav: 10. 9. 2014)

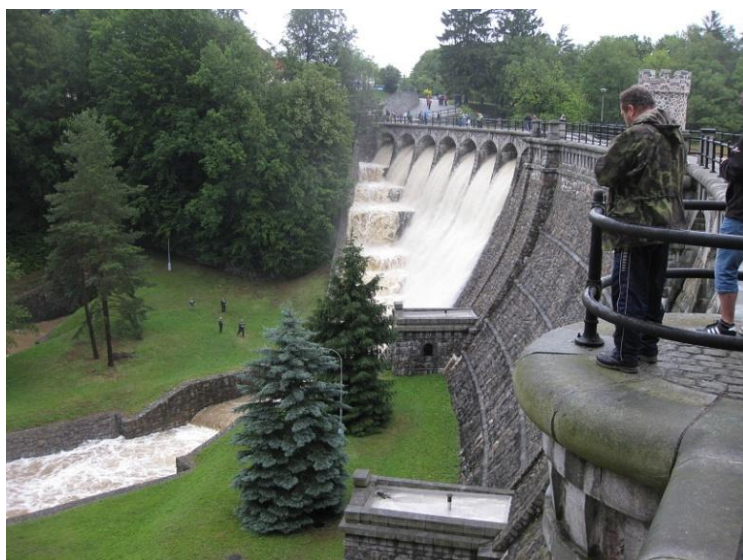
Obr. 3.1-2: VD Pařížov na Doubravě dne 26. 6. 2013 (zdroj: Povodí Labe, státní podnik)

Situace na tocích se ve druhé polovině června postupně uklidňovala a jejich vodnosti postupně klesaly. Povodí však byla stále nasycena a tak po intenzivních regionálních srážkách 24. a 25. června hladiny některých toků opětovně stoupaly na povodňové stavy, které ale byly převážně nižší než začátkem června. Nejvíce postiženou oblastí bylo povodí Novohradky, Chrudimky, Doubravy (**obr. 3.1-2**) a Vrchlice.

Obr. 3.1-2: VD Pařížov na Doubravě dne 26. 6. 2013 (zdroj: Povodí Labe, státní podnik)

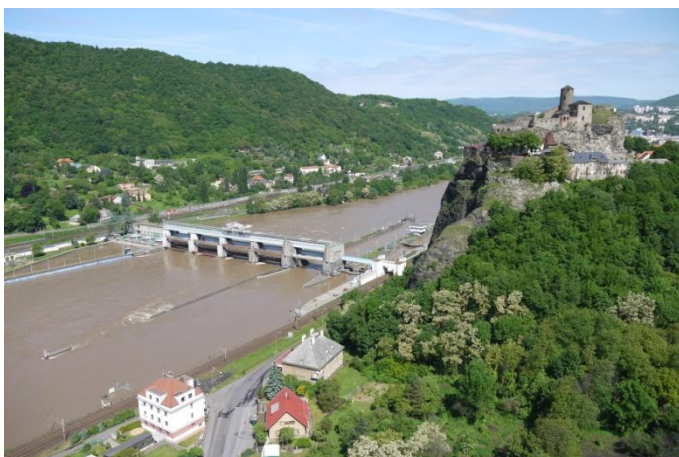
Obr. 3.3-2: Zdymadlo Střekov na Labi v Ústí nad Labem dne 5. 6. 2013 (zdroj: Povodí Labe, státní podnik)

Labe v Ústí nad Labem kulminovalo při průtoku $3\,630\text{ m}^3\cdot\text{s}^{-1}$ dne 5. června večer (**obr. 3.3-1**). Dne 6. června v časných ranních hodinách kulminovalo Labe v Děčíně při průtoku $3\,740\text{ m}^3\cdot\text{s}^{-1}$ ave Hřensku při průtoku $3\,750\text{ m}^3\cdot\text{s}^{-1}$. V Ústí nad Labem (**obr. 3.3-2**) byl 3. SPA dosažen 2. června a trval do 12. června a v Děčíně trval od 2. června až do 13. června.

Obr. 3.3-2: *Zdymadlo Střekov na Labi v Ústí nad Labem dne 5. 6. 2013 (zdroj: Povodí Labe, státní podnik)*

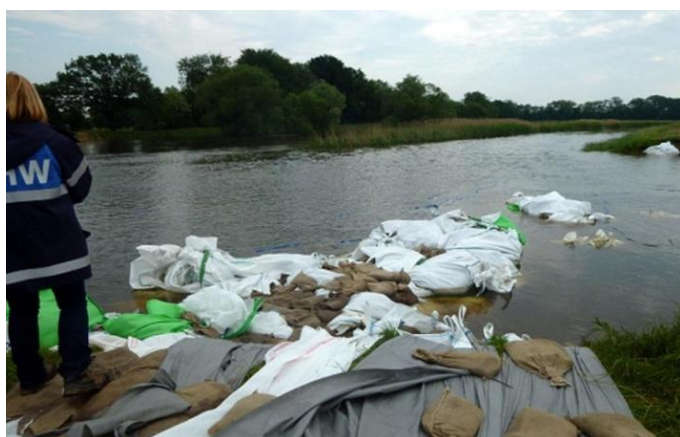
Obr. 3.5-2: Protržená ochranná hráz u obce Klossa na Černém Halštrovu dne 8. června 2013 (zdroj: LHW ST)

Kulminace povodňové vlny na Černém Halštrovu se časově téměř střetla s kulminací Labe a odtékala jen velmi pomalu. Dne 5. června 2013 vedlo protržení ochranné hráze na území Braniborska v bezprostřední hraniční oblasti se Saskem-Anhaltskem k přechodnému poklesu vodních stavů (**obr. 3.5-2**).

Obr. 3.5-2: Protržená ochranná hráz u obce Klossa na Černém Halštrovu dne 8. června 2013 (zdroj: LHW ST)

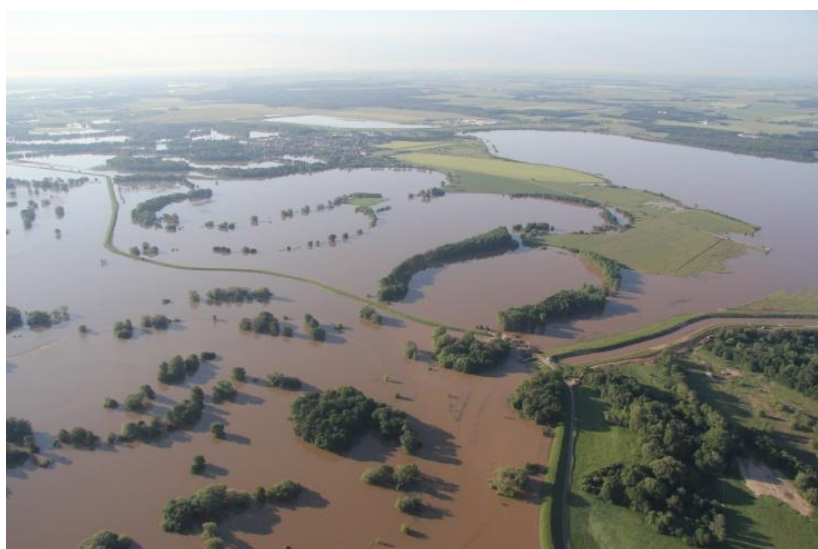
Obr. 3.6-5: Protržená hráz a napouštění jezera Seelhausener See vodou z Mulde dne 5. června 2013 (zdroj: Günther Bauer)

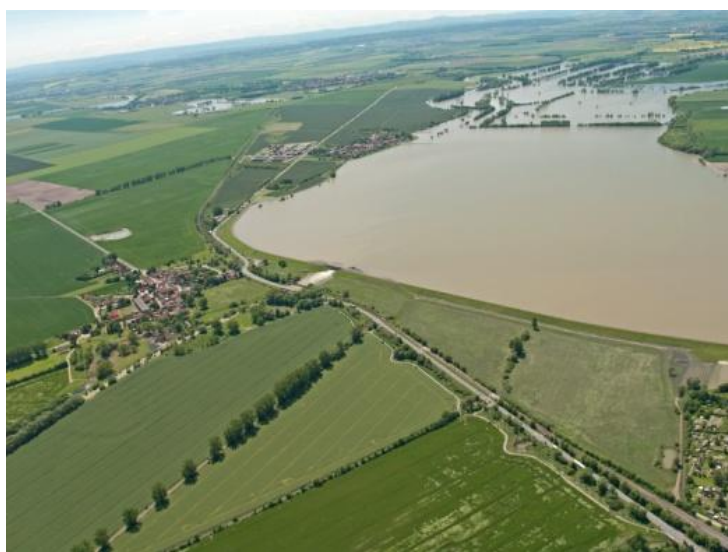
Obr. 3.7-3: Retenční nádrž Straußfurt na řece Unstrut (zdroj: TLUG)

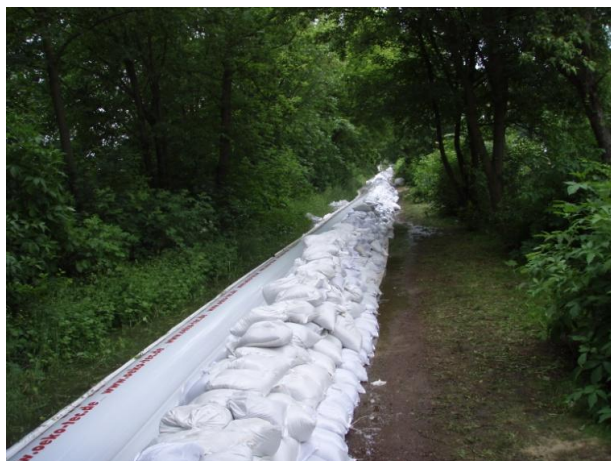
Obr. 3.7-11: Zabezpečovací práce na ochranné hrázi Gimritzer Damm ve městě Halle (zdroj: LHW ST)

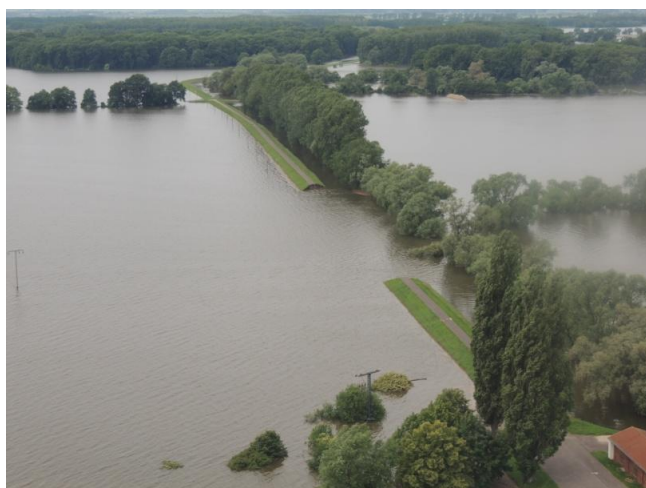
Obr. 3.7-13: Letecký snímek ze dne 13. června 2013 ukazuje místo protržené pravostranné ochranné hráze na Sále u obce Breitenhagen. Vpravo dole je vidět čerpací stanice Breitenhagen. (zdroj: LHW ST)

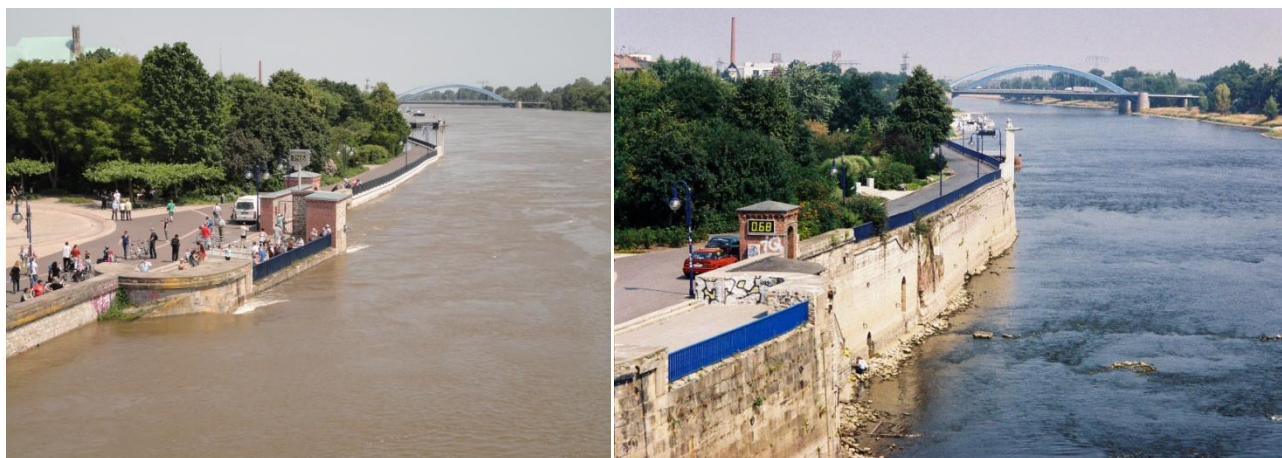
Obr. 3.9-2: Vodoměrná stanice Magdeburk-Strombrücke během kulminace dne 9. 6. 2013 (a) a za nízkých průtoků dne 13. 8. 2003 (b) (zdroj: M. Simon)

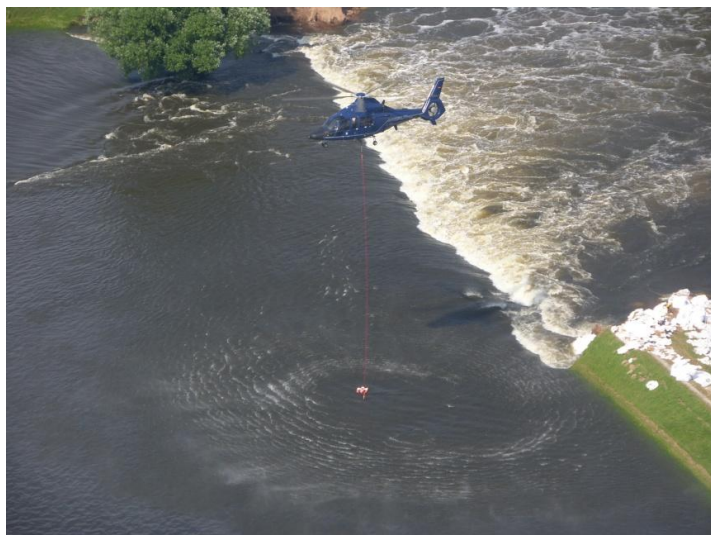
Obr. 3.9-4: Měření průtoku vrtulníkem v lokalitě protržené ochranné hráze u obce Fischbeck (zdroj: LHW ST)

V době průchodu kulminace povodňové vlny se dne 10. června 2013 kolem 1:00 hod. protrhla ochranná hráz pod Magdeburkem v blízkosti města Tangermünde na východním břehu Labe u obce Fischbeck (ř. km 388, **obr. 3.9-4**). Spolkový ústav hydrologický (BfG) provedl hrubé výpočty na základě surových dat a zjistil, že se zde vlivem dlouho existující trhliny (která byla téměř uzavřena až 18. června) a s tím související neřízené retence ubralo povodňové vlně z celkového objemu více než 200 mil. m³. Podobně jako v případě protržení ochranné hráze na soutoku Sávy s Labem u obce Klein Rosenberg (Breitenhagen) dne 9. června způsobily i tyto rozlivy jen nepatrné zmírnění kulminačních vodních stavů na Labi a zkrácení doby trvání vrcholu povodňové vlny o 1 až 2 dny, protože ochranné hráze se potrhly v době kulminace, resp. bezprostředně po jejím průchodu.

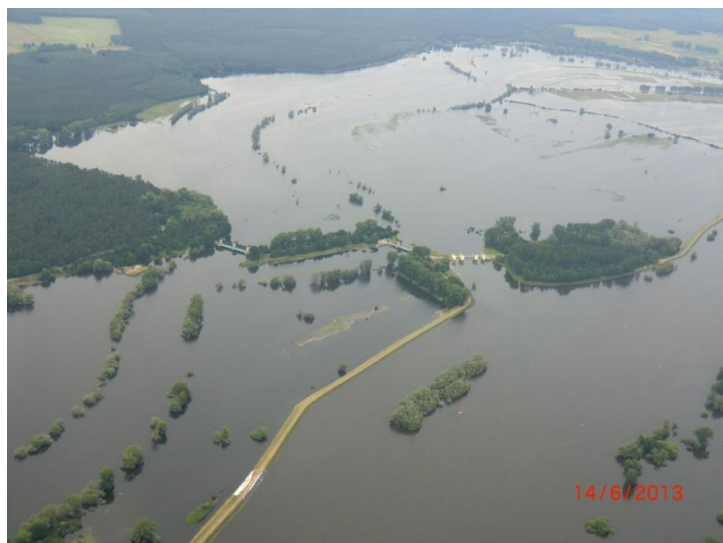
Obr. 3.10-1: Rozsáhlé rozlivy kolem jezové soustavy Quitzöbel – Zemský podnik povodňové ochrany a vodního hospodářství (LHW) Saska-Anhaltska řídí vtokovým jezem Neuwerben napouštění havolské nížiny. Havolská nížina zahrnuje koryto Havoly a 6 poldrů na Havole. (zdroj: LHW ST)

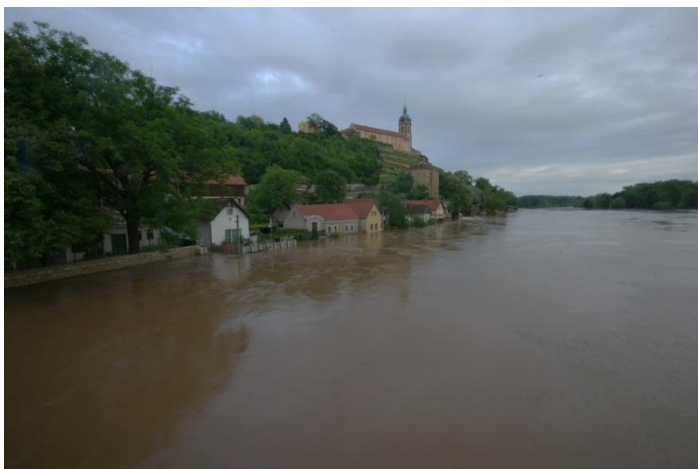
Obr. 4.3-1: Mělník – Labe pod soutokem s Vltavou za povodně v červnu 2013 (zdroj: ČHMÚ)

Na Labi v Mělníku (**obr. 4.3-1**) extremita kulminačního průtoku odpovídala době opakování 50 let, v níže položených stanicích Ústí n. L., Děčín a Hřensko odpovídala době opakování 20 – 50 let.

Obr. 4.3-1: Mělník – Labe pod soutokem s Vltavou za povodně v červnu 2013 (zdroj: ČHMÚ)

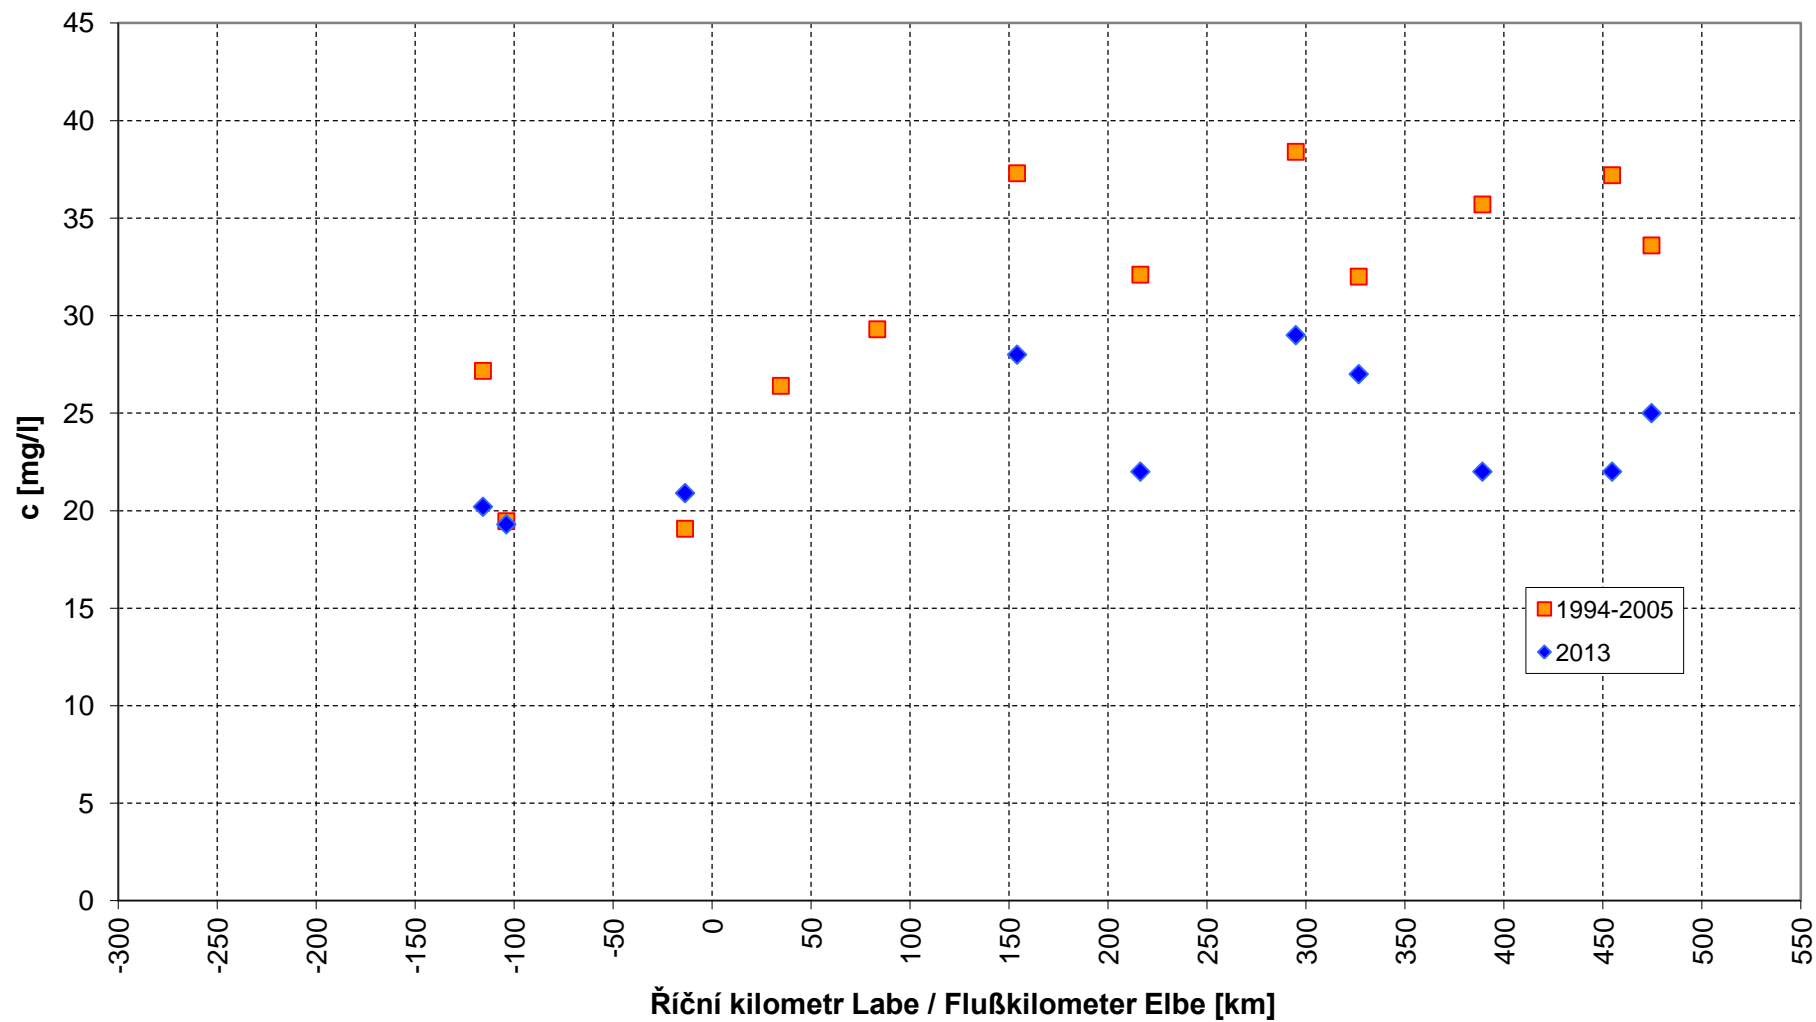
Podélný profil Labe - Průměrné roční koncentrace plavenin
Elbelängsschnitt - Jahresmittelwerte der Schwebstoffkonzentration

Průměrné hodnoty **koncentrací plavenin** na toku Labe se pohybovaly od 62 % (dlouhodobého průměru za období 1994-2005) v Tangermünde až do 110 % v Prostředním Žlebu. Koncentrace plavenin na přítocích vykazovaly podprůměrné hodnoty, a to 66 % (Vraňany – Vltava) a 73 % (Calbe – Sála); ve stanici Kadaň na Ohři nelze zatím z důvodu krátké řady pozorování stanovit dlouhodobé průměrné hodnoty.
