SedBiLa

Hodnocení Bíliny a navazující práce

Assesment of the Bílina river and following works

Ing. Vlastimil Zahrádka

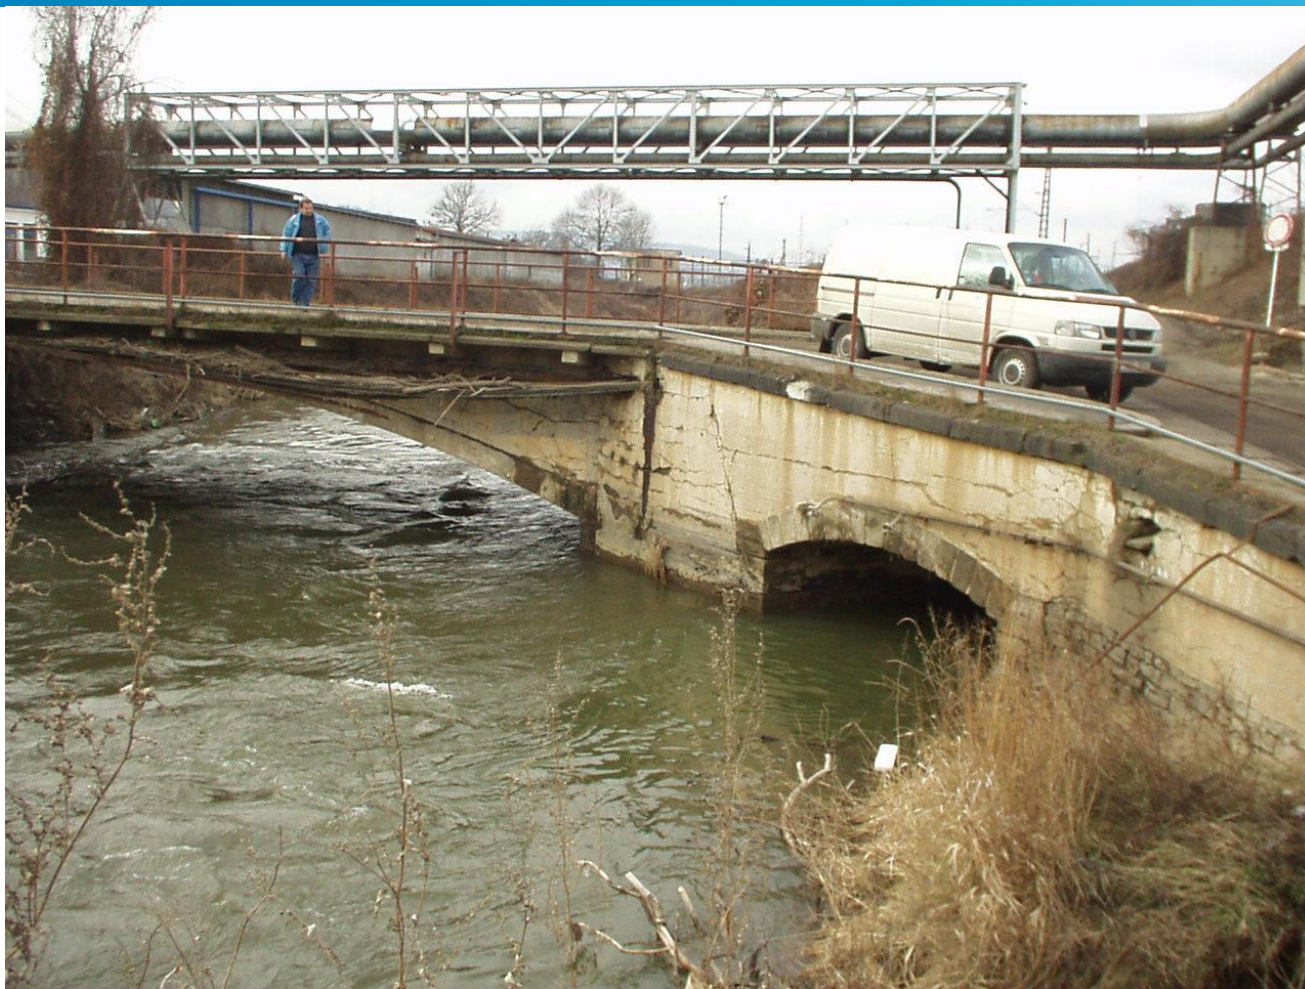
Lokalita Ústí nad Labem

- The high polluted locality (with high risk) „downstream of the Klíšský brook confluence“ is recommend for the remediation
- lokalita v Ústí n L. „pod přemostěním“ se středním rizikem navazuje na předchozí, sanace je doporučena zároveň

- The locality with medium risk „downstream of the bridge“ is recommend for the remediation at the same time as will be the „downstream of the Klíšský brook confluence“
