# Die Spree in Bautzen

## Umbau zur naturnahen Flusslandschaft im innerstädtischen Raum

# Ausgangssituation

## Realisierung in drei Teilprojekten

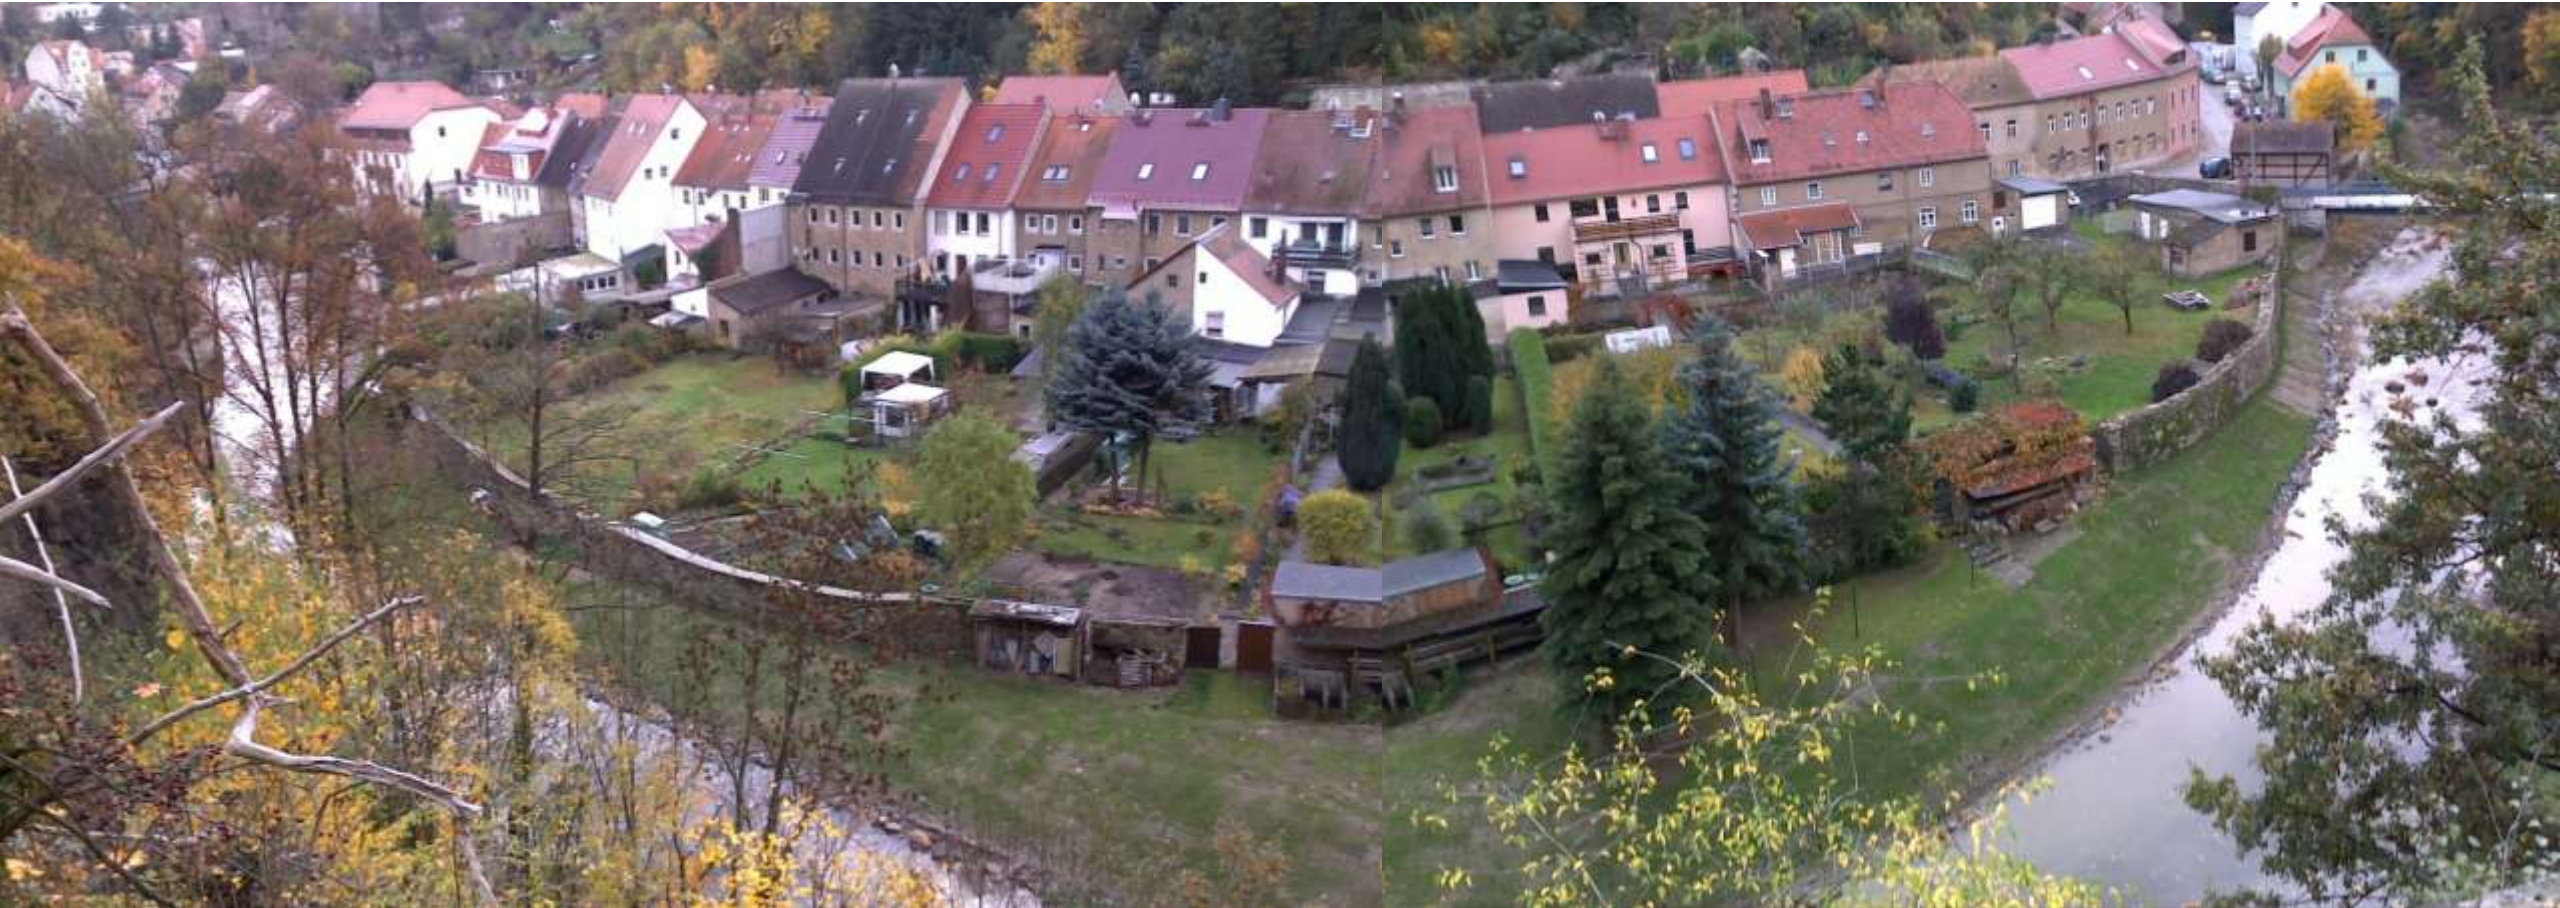
## Teilprojekt 1 → Beispiel Seidau

- Beginn der Planungsarbeiten im Juni 2012 im Rahmen der Hochwasserschadensbeseitigung
- Festlegung Schutzziel HQ 100
- Schaffung naturnaher Strukturen durch Auflösung des starren Einheitsprofils und das Initiieren einer natürlichen Gewässer- und Vegetationsentwicklung
- Berücksichtigung der Anwohnerbelange, da mit Rückbau der Ufermauern die Grundstücksnutzungsfläche der angrenzenden Eigentümer reduziert wurde
- Beginn der Bauarbeiten Mitte Juni 2013, direkt nach dem erneuten Hochwasser
- Schutz der historischen Bausubstanz durch ständige Erschütterungsmessungen und Beschränkung des Ladevolumens der Baustellenfahrzeuge
- Bauarbeiten erfolgten vom Gewässerbett aus unter fließender Welle, auf der Gewässersohle wurde halbseitig eine Baustraße angelegt
- Böschungsherstellung konnte bei ausgeglichenen Mittelwasserständen unproblematisch umgesetzt werden und die Arbeiten endeten im Herbst 2013

nachher

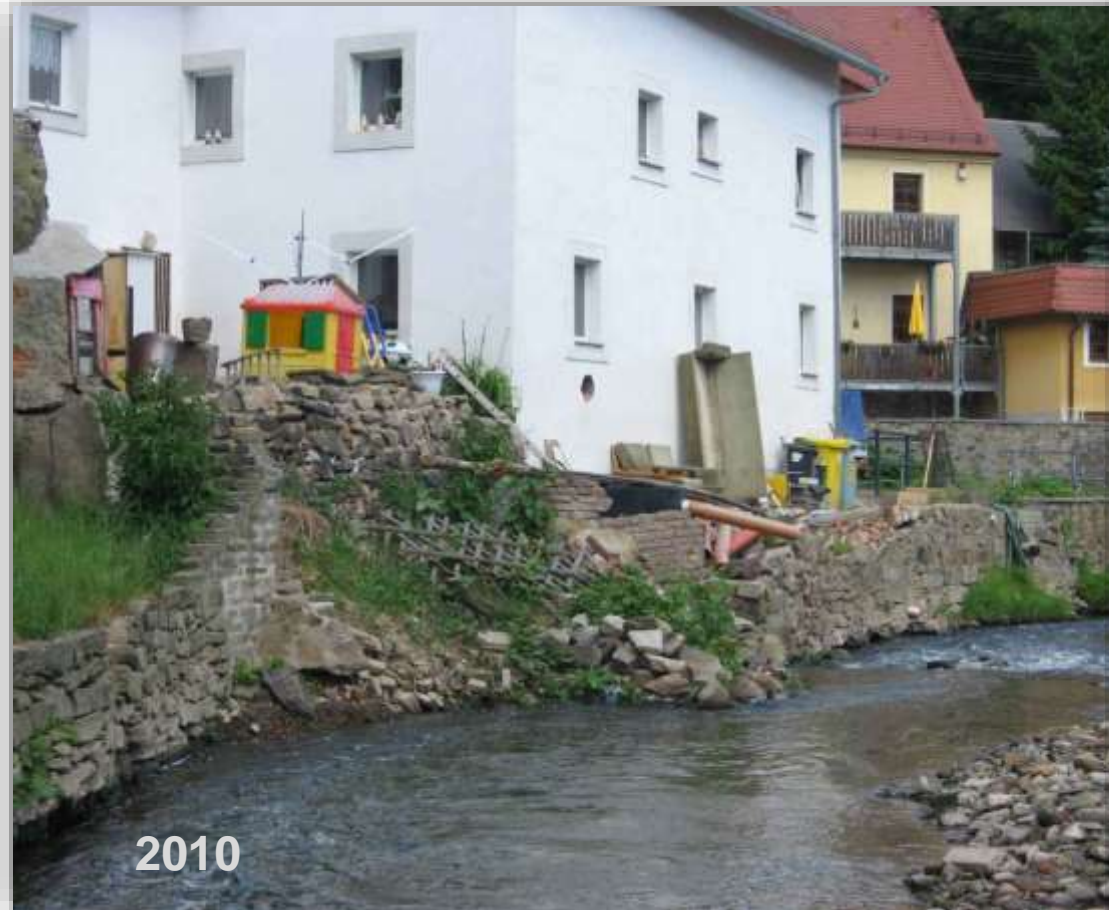
## Teilprojekt 1 → Beispiel Brantweingässchen

vorher

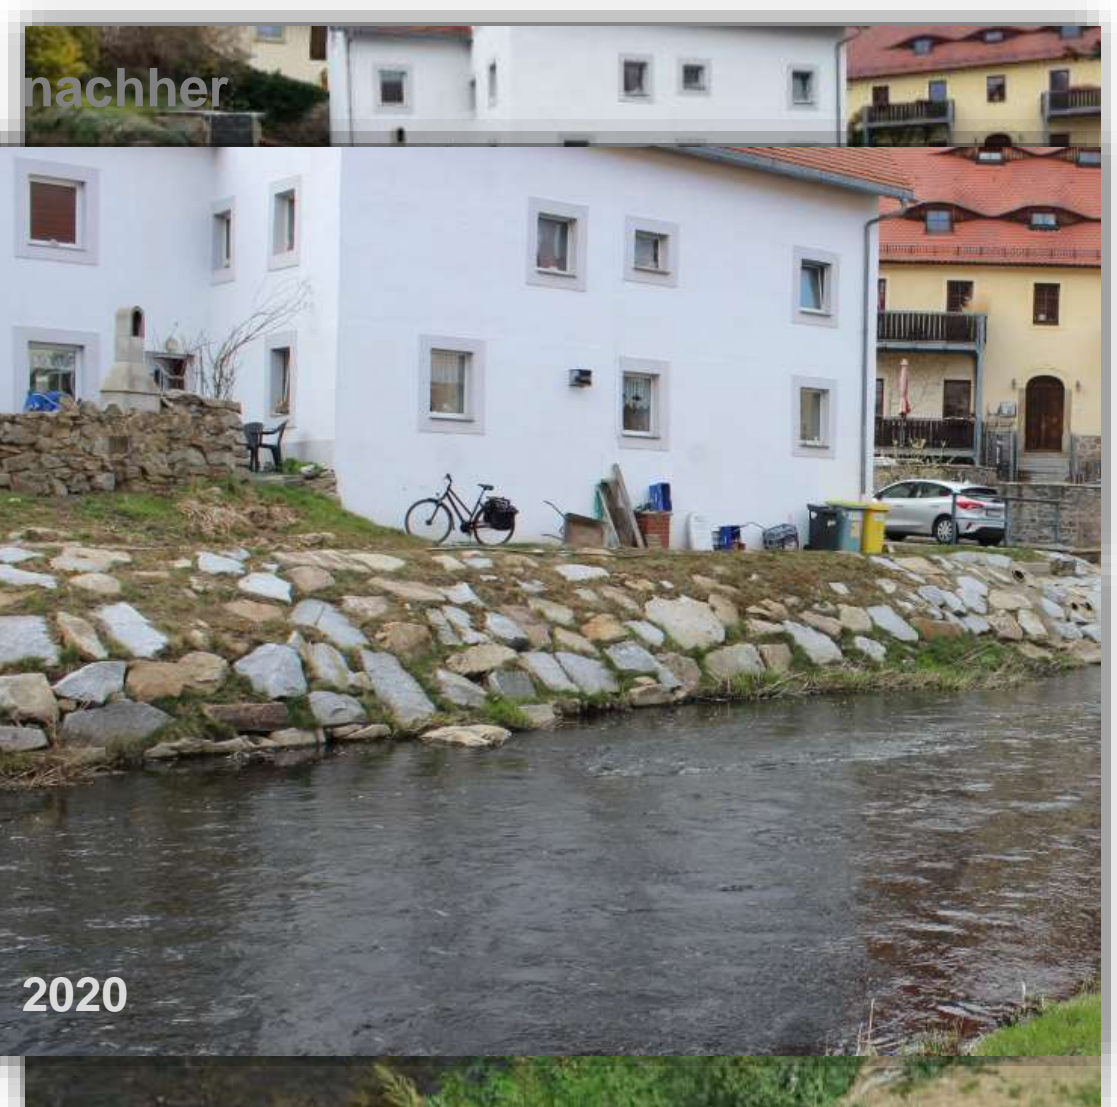
nachher

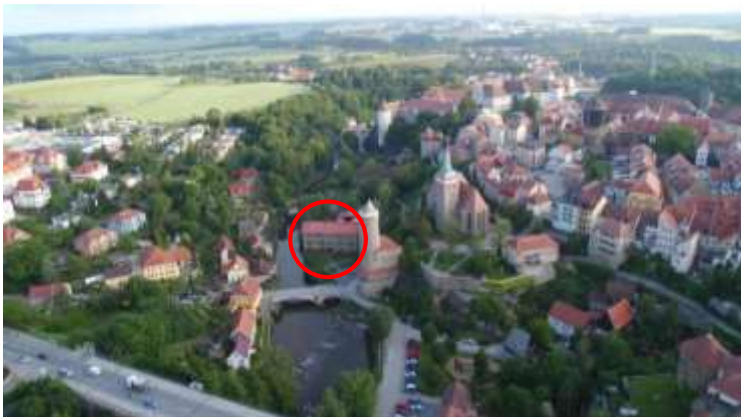
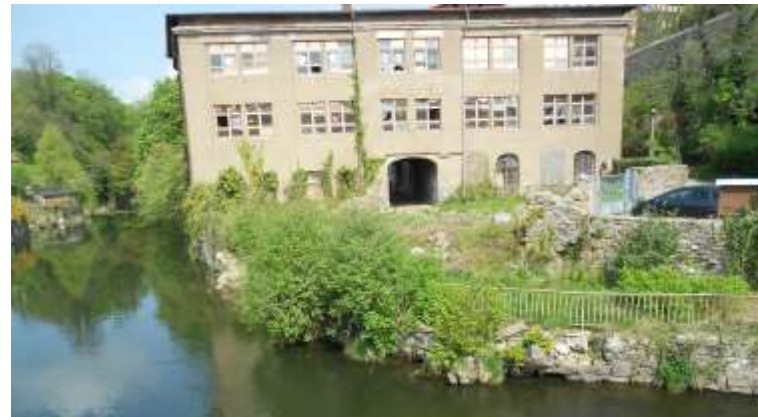
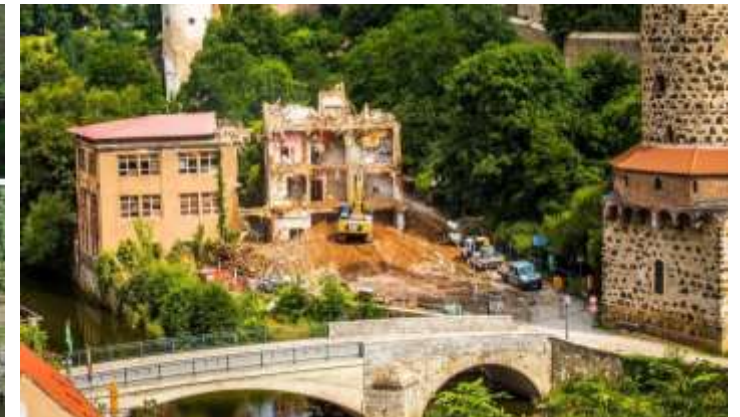
- Beginn der Planungsarbeiten zum Abriss der „Alten Tuchfabrik“ im Herbst 2013
- Gebäude wurde 1534 erbaut und nach fast vollständiger Zerstörung im zweiten Weltkrieg das Hauptgebäude anschließend wiedererrichtet, seit 1990 größtenteils ungenutzt
- keine denkmalschutzrechtliche Relevanz
- Industriegelände stand mit 1.200 m<sup>2</sup> im Abflussprofil der Spree
- Bauzustand der Industriebrache war kritisch, da sie durch die Hochwasser 2010 und 2013 mehrfach unterspült wurde
- Beginn der Abbrucharbeiten im Juni 2014 → 8.000 m<sup>3</sup> umbauter Raum, 15 m Gebäudehöhe, 7.500 Tonnen Bauschutt

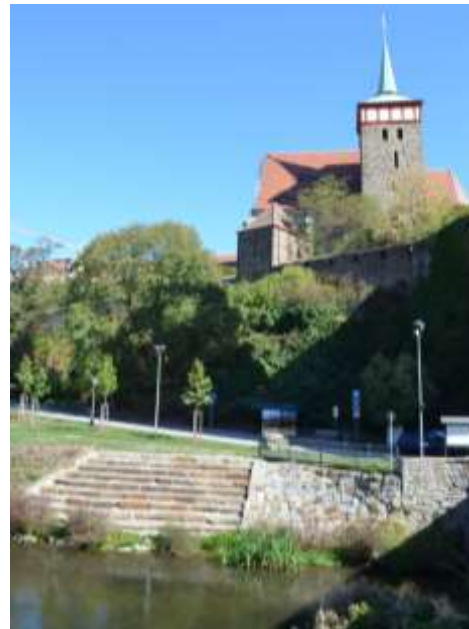
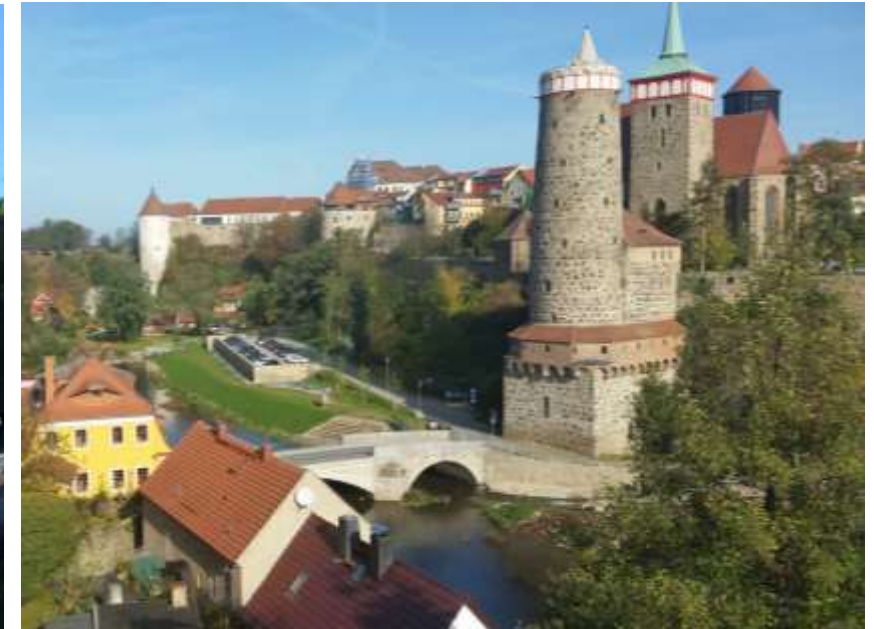
- Herstellung einer neuen Uferlinie (rechtsseitig) mit einer Gewässerböschung im Verhältnis 1:2 (Abtragung von 3.100 m<sup>3</sup> Boden)
- Aufbau einer neuen Gewässersohle im Bereich der Profilerweiterung durch Einbringung von gewonnenem bzw. angelieferten Sohlensubstrat

- Fertigstellung 2015
- Durch die Lage im Rückstaubereich des Wehres und den ausgeprägten Gleithangbereich entstanden mittlerweile Sand-/Schotterbänke mit Wasserpflanzen und Röhrichtbeständen

- Neu gestalteter Gewässerabschnitt liegt im Blickpunkt der Altstadt von Bautzen direkt am Radwanderweg
- Ort der Erholung für Einheimische und Touristen
- Erlebbarkeit Fluss mit einer 11 m langen Sitztreppe aus den gewonnenen Steinen des Rückbaus der „alten Tuchfabrik“

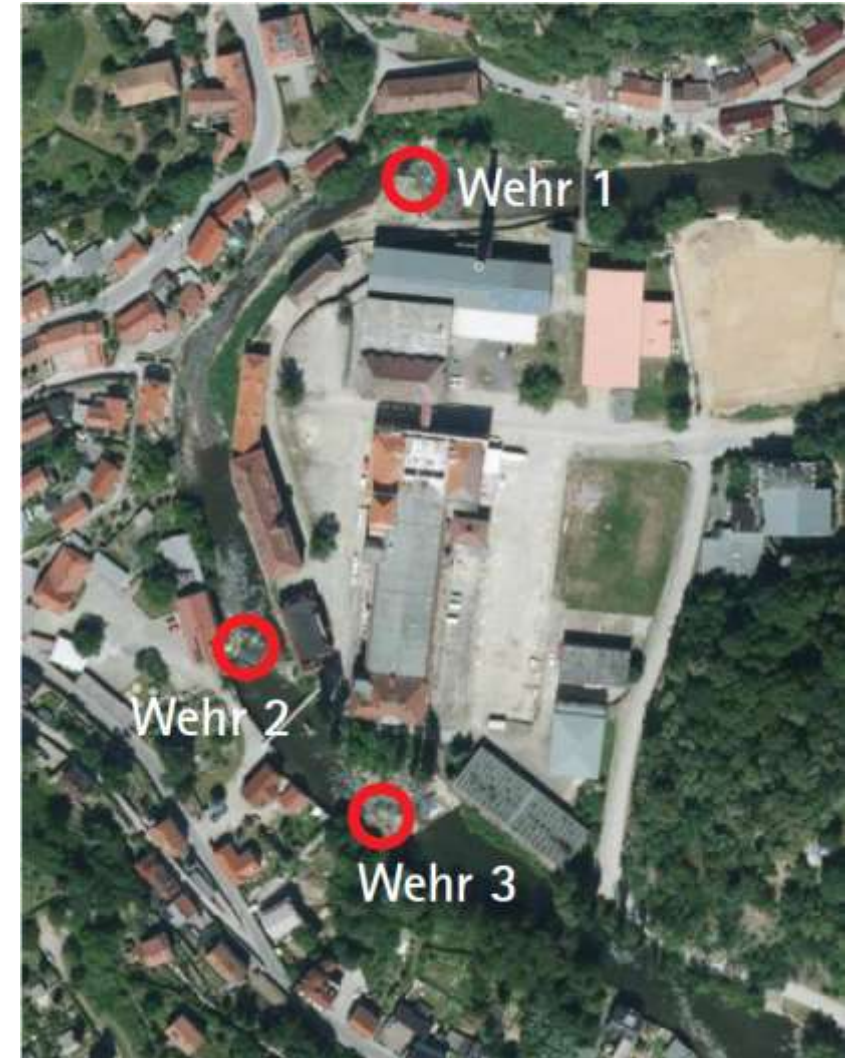
- Beginn der Planungsarbeiten im Jahr 2015
- drei Wehranlagen am Spreebogen waren funktionslos und verfallen, durch die Hochwasser 2010 und 2013 massiv beschädigt
- Wiederherstellung der Fischdurchgängigkeit der Spree
- Entwicklung von gewässertypgerechten, hydromorphologischen Bedingungen
- nachhaltige Beseitigung struktureller Defizite im Sinne der WRRL
- Entscheidung für die Variante „aufgelöstes Raugerinne“
- 2D-Wasserspiegellagenberechnung für das aktuelle HQ 100 mit 164 m<sup>3</sup>/s
- detaillierte Untersuchung des Baugrundes und der umliegenden Gebäude → Festgestein/Fels als Baugrund

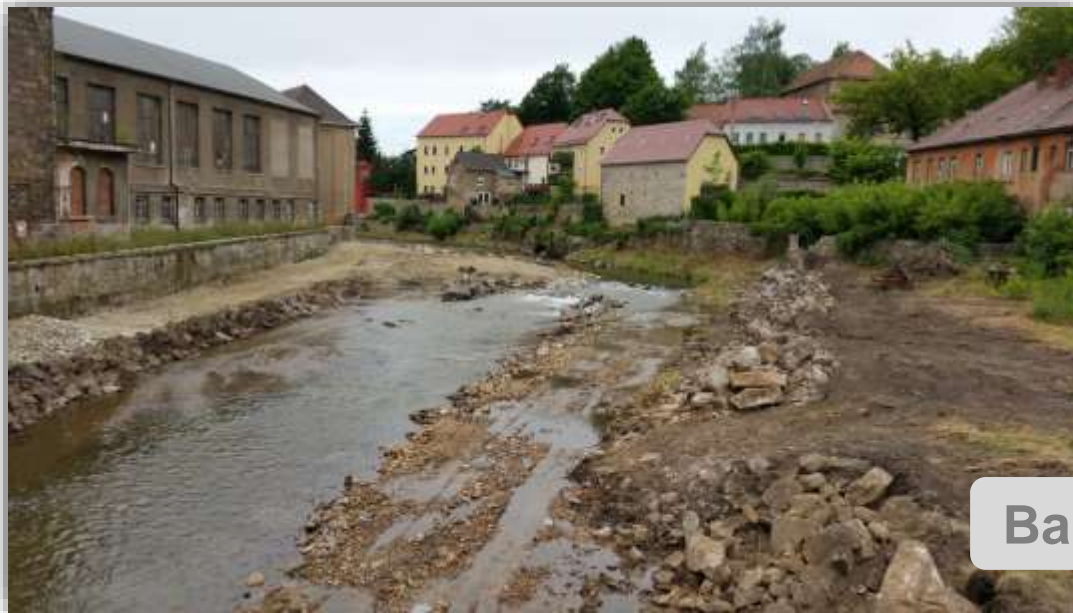
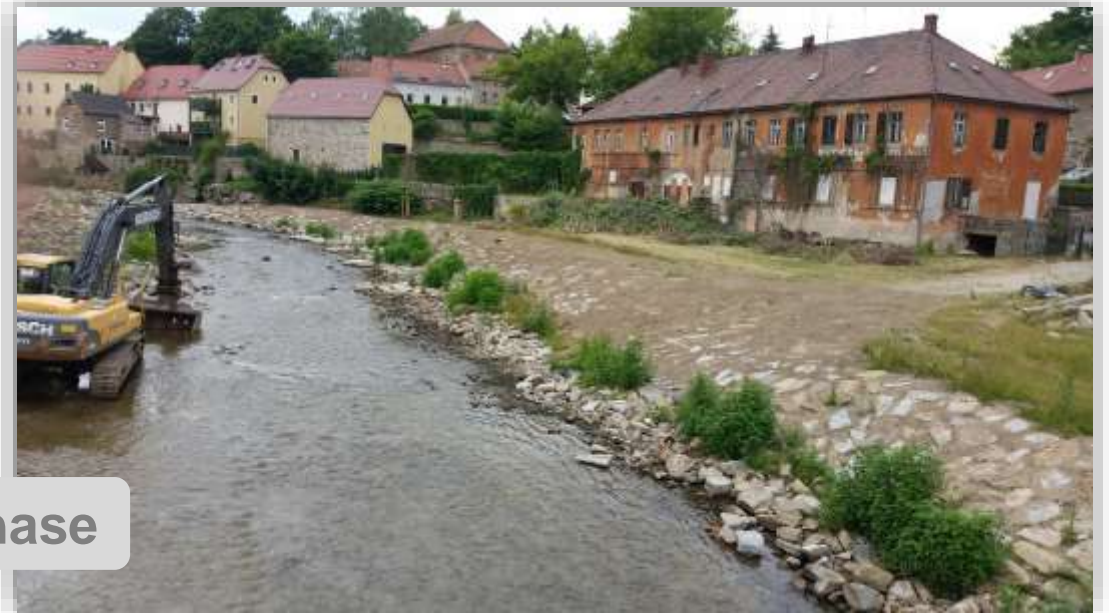
Bauphase

- Beginn der Bauarbeiten am untersten Wehr (Wehr 1) im Mai 2017
- Rückbau des Querbauwerkes und maroder Ufermauern auf einer Länge von ca. 50 m
- Herstellung der Uferböschung unter Verwendung der aus dem Ufermauer- und Wehrrückbau gewonnenen Steine
- Fugen im Steinsatz wurden mit Mutterboden verfüllt und angesät

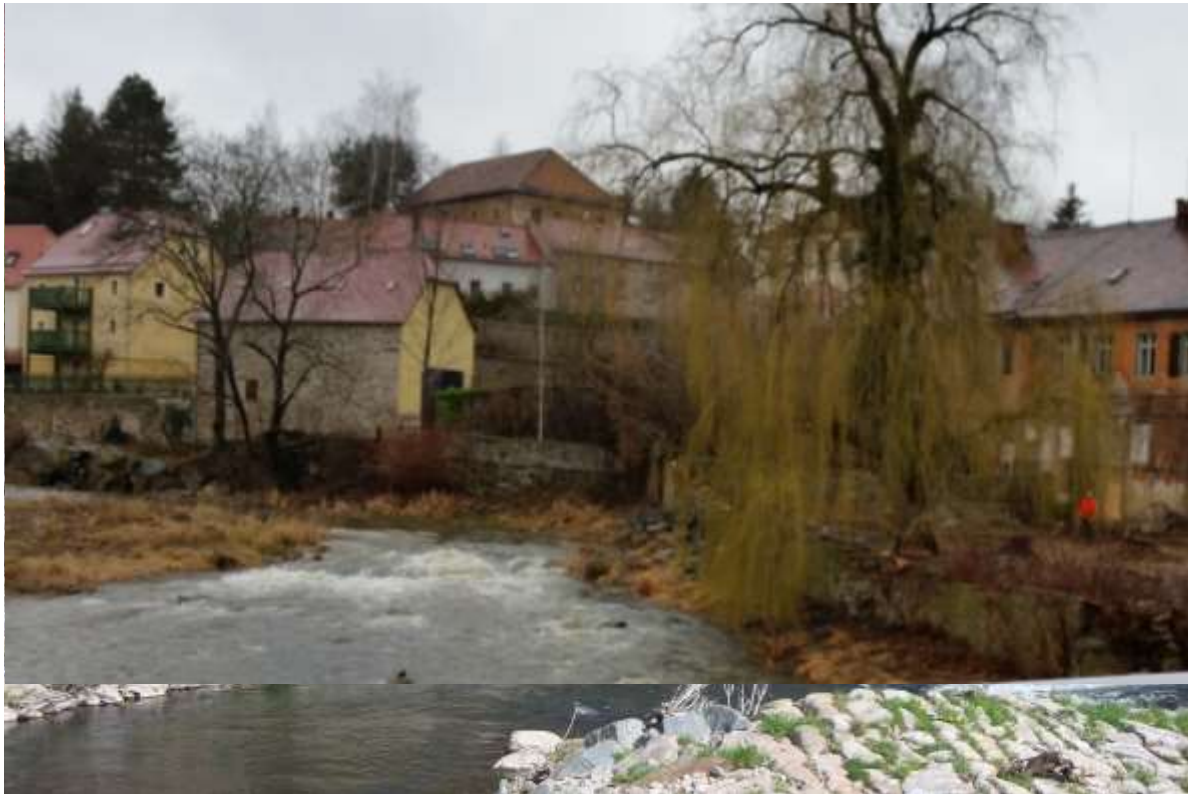
vorher

## Teilprojekt 3 – Wehr 1

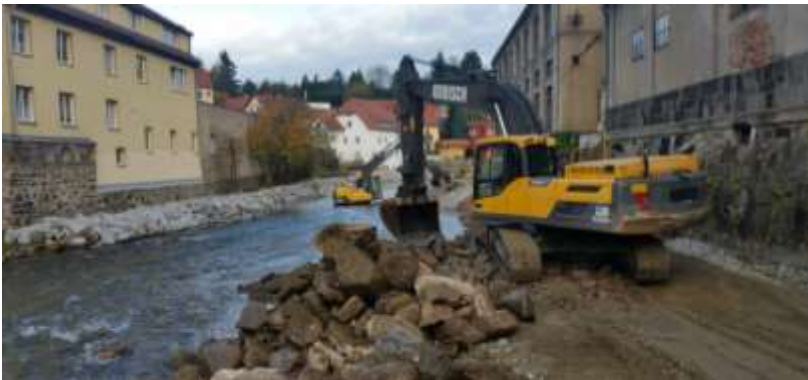
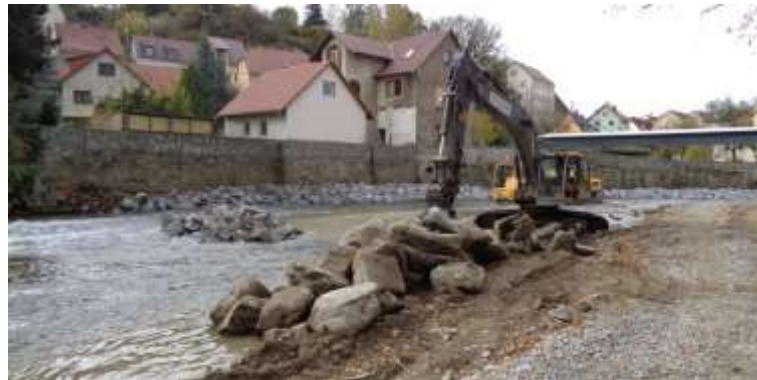
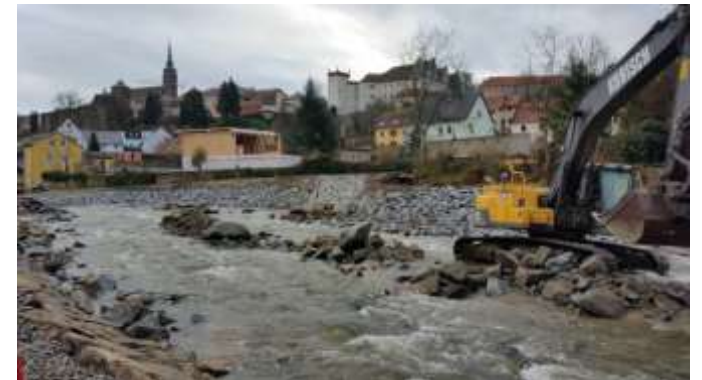
- Rückbau von Wehr 2 und Wehr 3 erfolgte abschnittsweise stromaufwärts
- Parallel dazu Arbeiten zur Herstellung der gewässerbegleitenden Böschungen
- Errichtung eines mit Schotterrasen begrünten Unterhaltungsweges auf der Gewässerböschung (rechtsseitig)
- Instandsetzung der Schadstellen im Mauerwerk der Ufermauern bis zur Höhe der Mittelwasserzone, Sicherung des Mauerfußes mit einem Kolkschutz
- Instandsetzungsarbeiten waren durch erhöhten manuellen Aufwand sehr zeitaufwendig
- Fertigstellung konnte nicht termingerecht 2017 erfolgen, Arbeiten wurden 2018 fortgesetzt

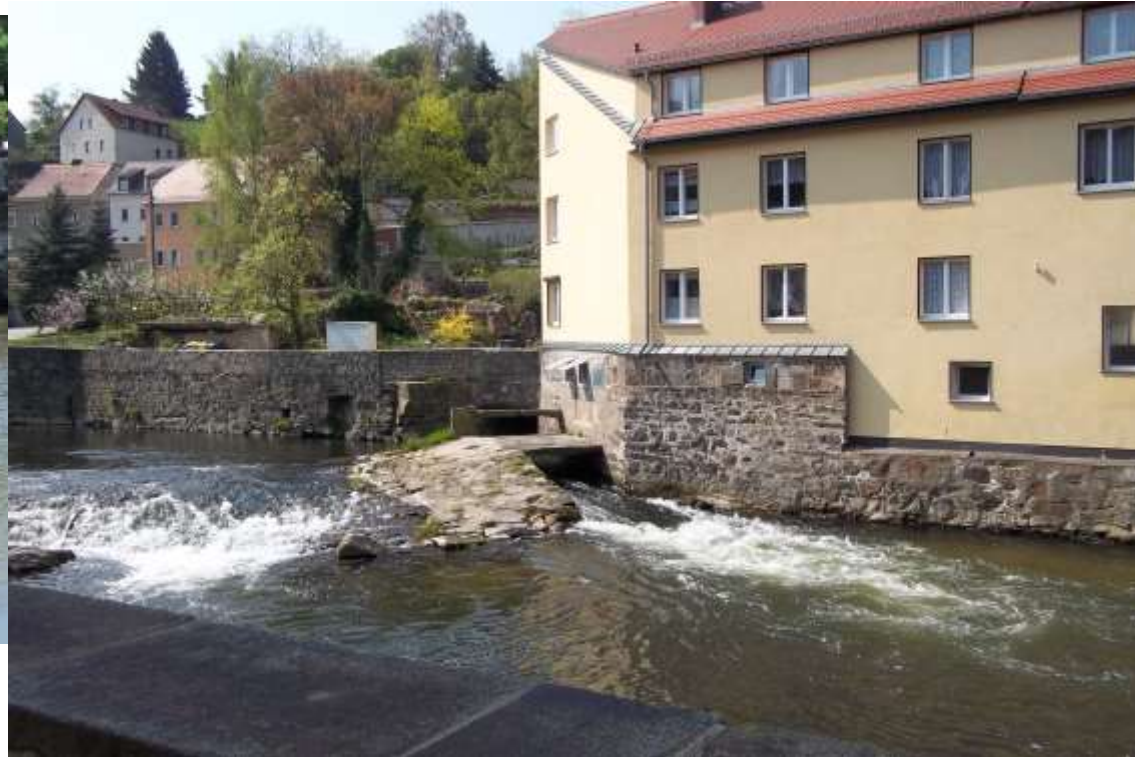
vorher

## Teilprojekt 3 – Wehr 2

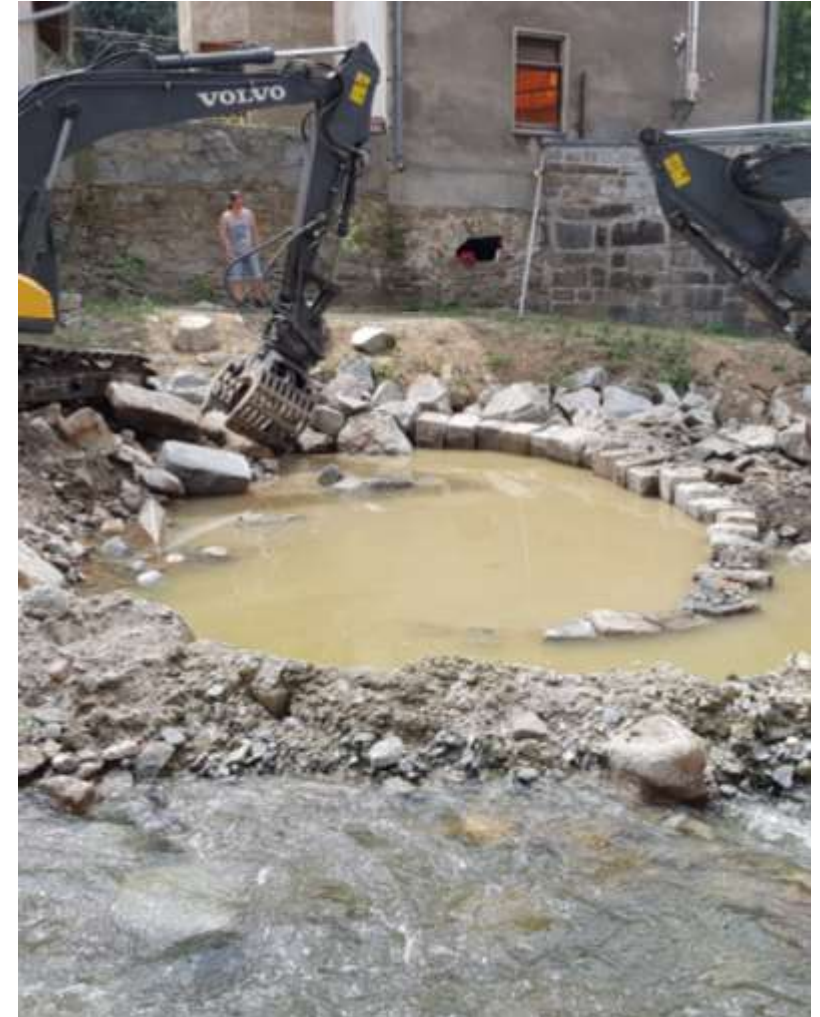
# Einbau der Schneckenbuhne

- Messungen zur Strömungsgeschwindigkeit durch den Fischereisachverständigen im Bereich der oberen Wehranlage
- Strömungsgeschwindigkeiten lagen über den hydraulisch zulässigen Bemessungswerten für die Äschenregion gemäß DWA-Merkblatt 509 (zwischen 1,4 und 1,05 m/s)
- Planung von zwei Schneckenbuhnen zur Strömungsminderung und -lenkung
- Lenkbuhne wird beginnend am Prallufer, spiralförmig zur Gewässermitte hin mit Quergefälle und Schließelement zum Gleitufer gesetzt
- Bühnenkörper aus Wasserbausteinen, Sicherung der Sohle im Bühnenkörper durch Steinschüttung
- Einbau einer zweiten Schneckenbuhne war nicht notwendig, da sich bereits ein zufriedenstellendes ruhiges Strömungsbild gezeigt hatte
- Bestätigung durch Messungen im Februar 2019 (durchschnittliche Fließgeschwindigkeit bei Mittelwasser beträgt 1,0 m/s)

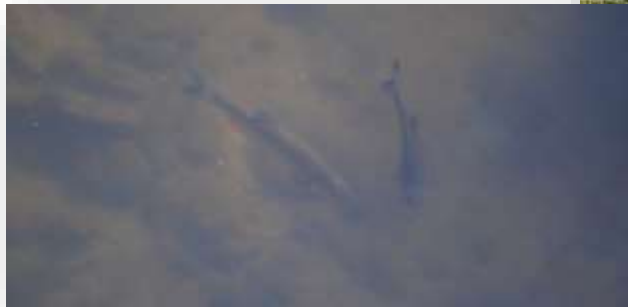
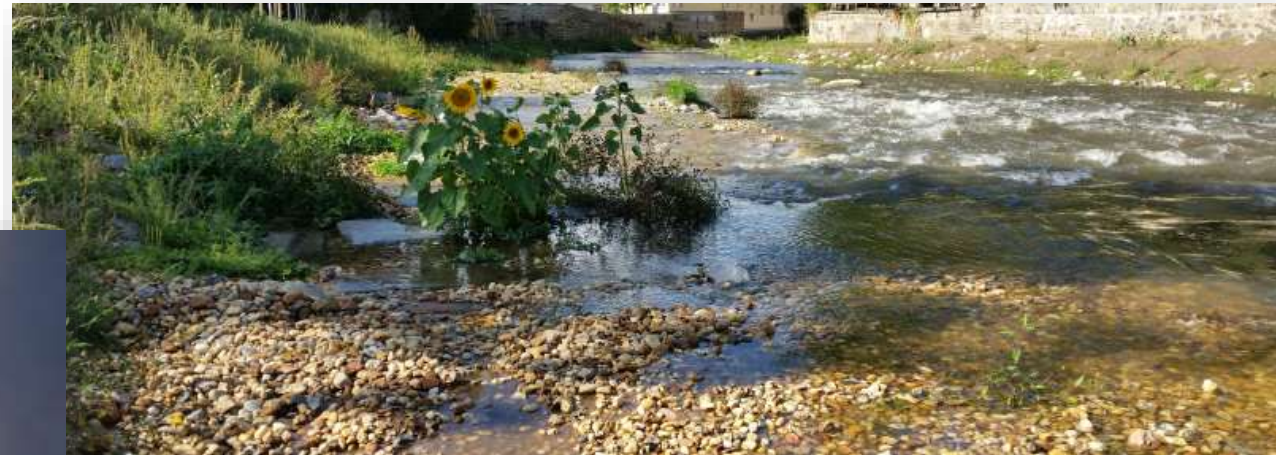
- Am Spreebogen erfolgte auf einer Gewässerlänge von 600 m der Einbau von:
  - 25 inklinanten Bühnen
  - 10 Fischunterständen
  - 58 Störsteingruppen
  - 1 Schneckenbuhne

- Intakte Fließgewässer haben eine Eigendynamik, welche Geschiebeablagerungen bedingt
- Viele Fischarten benötigen festen Kiesgrund zur Fortpflanzung, deshalb wurden zwei Kiesbänke angelegt
- entlang dieser sich entwickelnden Habitatfläche wurden 20 einheimische Laubbäume zur Beschattung gepflanzt
