Povodí Labe Hradec Králové, státní podnik

Význam Bíliny jako historického a současného
zdroje znečištění pro nakládání se sedimenty
v povodí Labe - projekt SedBiLa

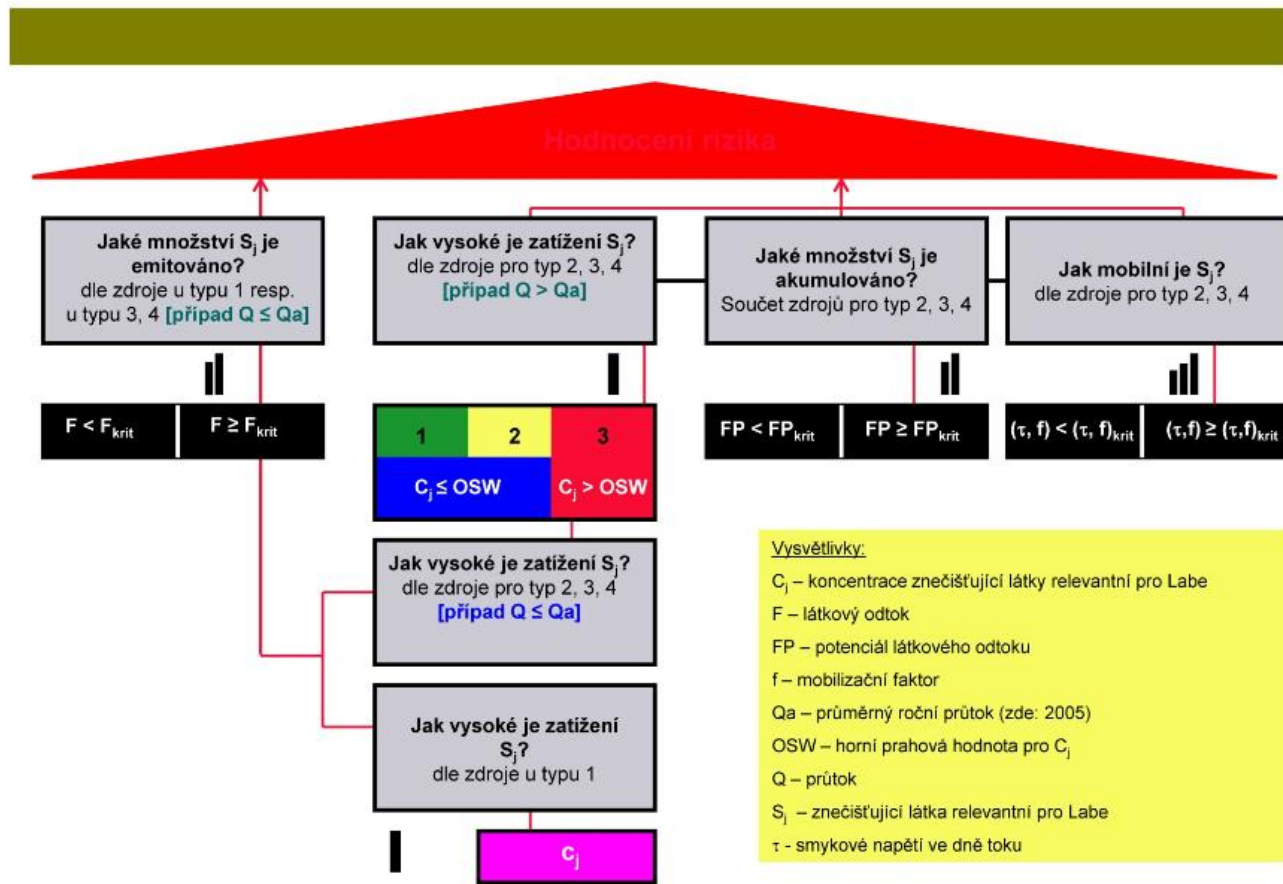
Aspekt kvality - Analýza rizik zdrojů

Hodnocení rizika – doporučení MKOL
