Česko-německý workshop
k realizaci Koncepce MKOL
pro nakládání se sedimenty

Mapování kvality a množství sedimentů ve zdržích českého Labe („MaSEL“) - záměr projektu

Kartierung der Sedimentqualität und –quantität
in den Stauhaltungen der tschechischen Elbe
(„MaSEL“) - Projektvorhaben

Jiří MEDEK a kol.
Povodí Labe, státní podnik Hradec Králové

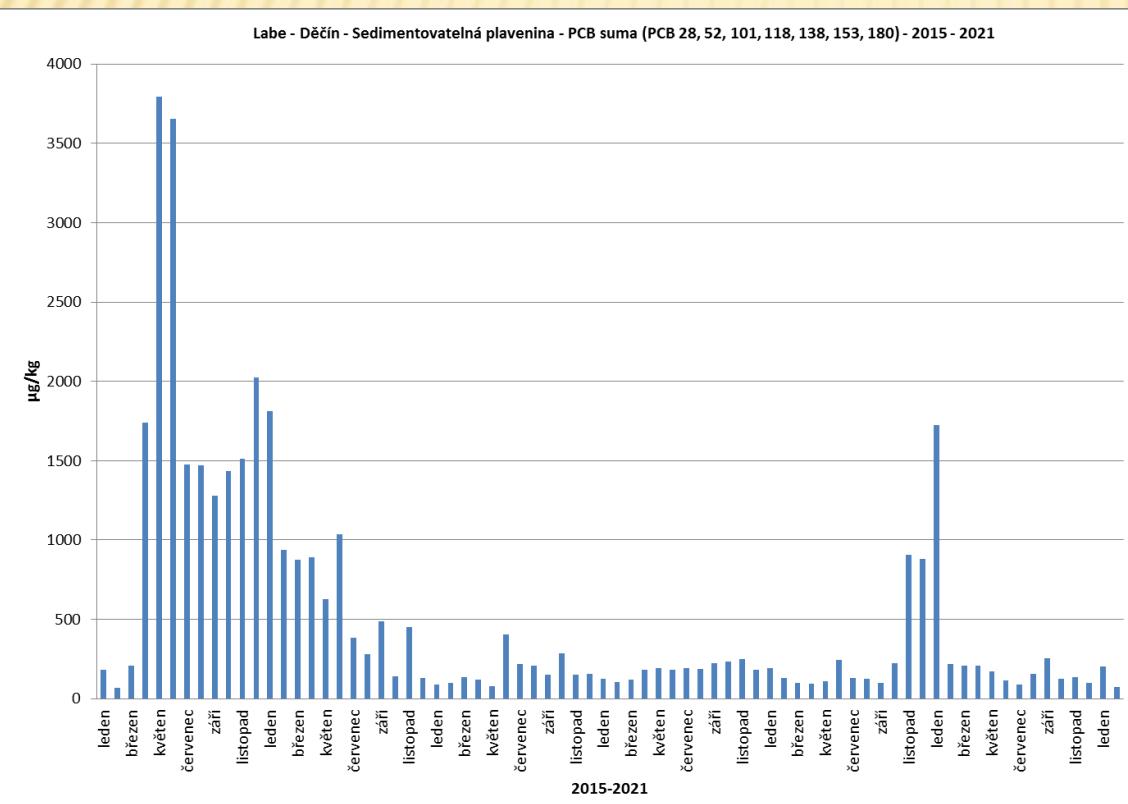
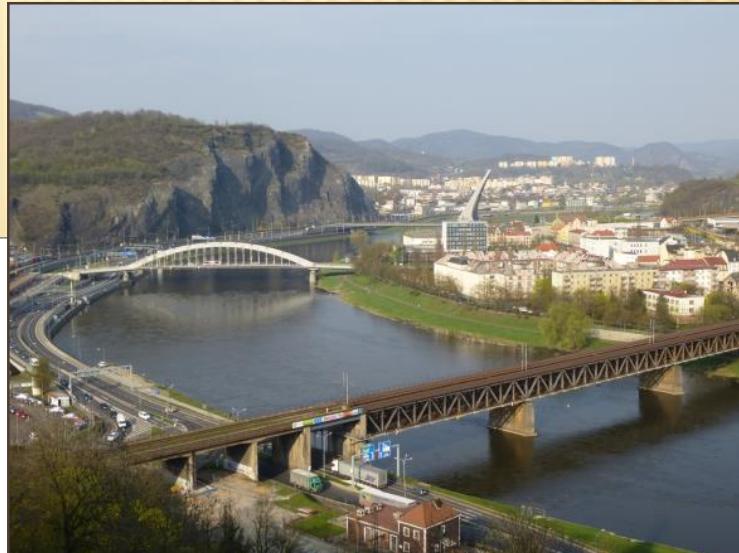
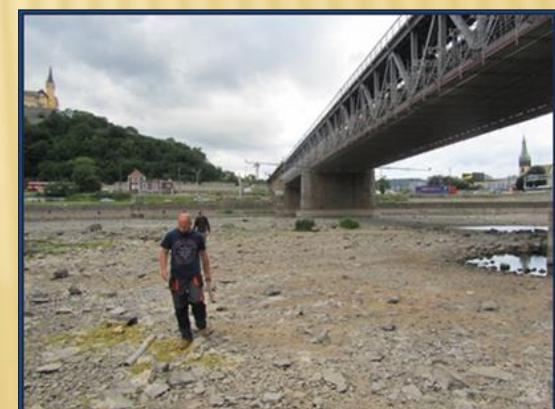
PCB v labských sedimentech/plaveninách 2015-2016

Nárůst obsahu PCB v pevných matricích / Erhöhung der PCB-Gehalte in der festen Matrix

Po sanaci zdrojové lokality koncentrační hodnoty obvyklé pro Labe

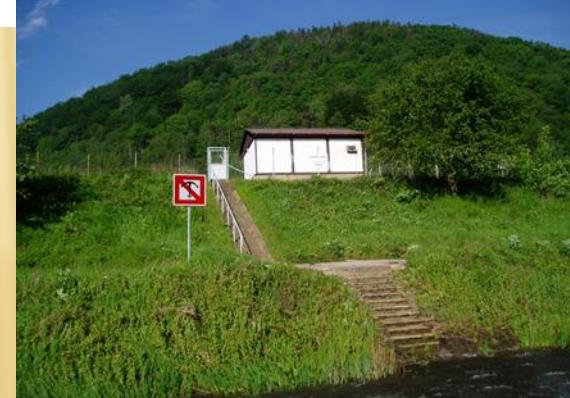
Sediment Quality Index (SQI)
měřící stanice / Messstation Děčín
1997-2020

Sediment Quality Index – MS Děčín

[Legend: SQI <1,0 (green), SQI <2,0 (yellow), SQI <4,0 (orange), SQI ≤8,0 (red), SQI ≥8,0 (dark red)]

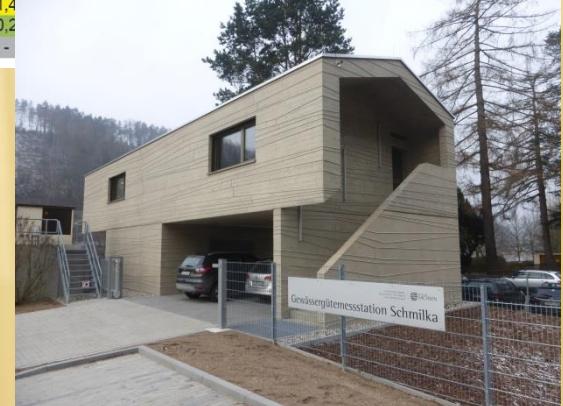
MS Schmilka (Labe/Elbe) –
hranice/Staatsgrenze CZ/DE

Sediment Quality Index (SQI) - MS Schmilka

Zdroj/Quelle: LfULG (Sasko/Sachsen)

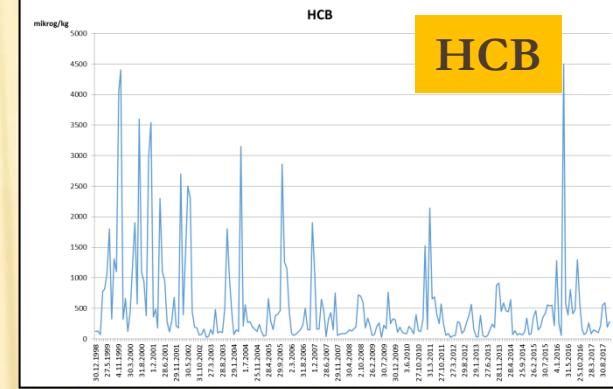
Výskyt DDX a HCB v sedimentech českého Labe

HCB

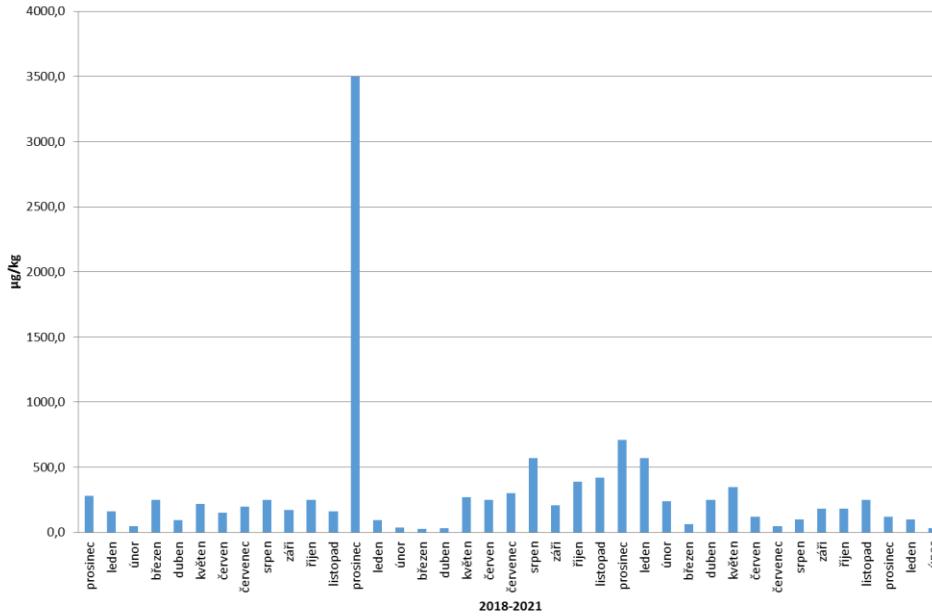
Labe - Děčín - Sedimentovatelná plavenina - HCB (2018-2021)

HCB

varovná prahová hodnota MVPPL 2500 $\mu\text{g}/\text{kg}$ /
Alarmschwellenwert des IWAPE 2500 $\mu\text{g}/\text{kg}$
informační prahová hodnota CZ-SN 250 $\mu\text{g}/\text{kg}$ /
Informationsschwellenwert CZ-SN 250 $\mu\text{g}/\text{kg}$

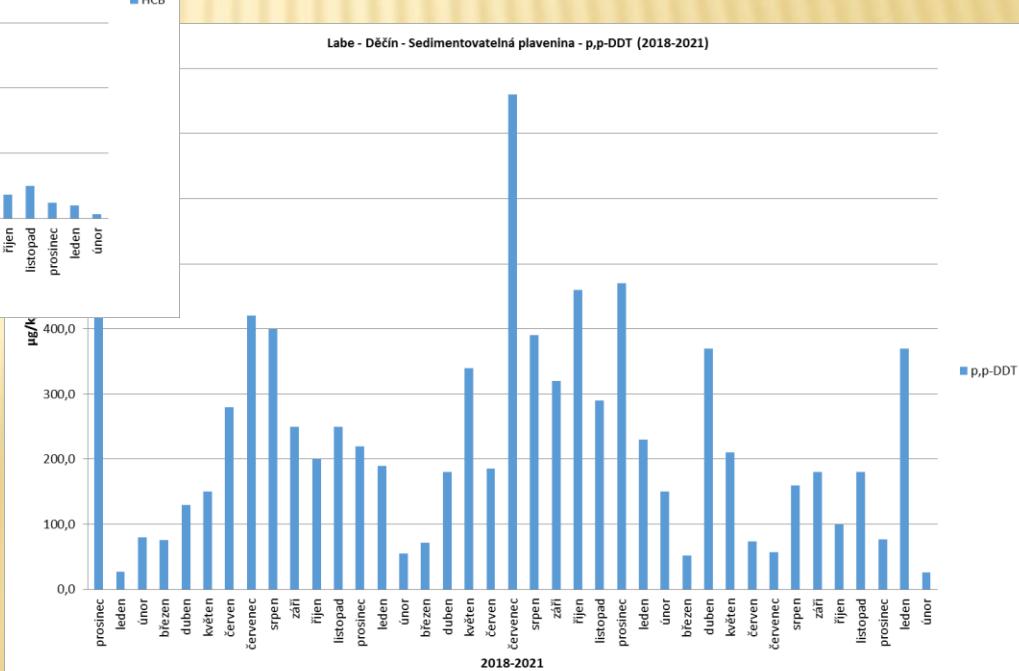
Labe - Děčín - Sedimentovatelná plavenina - p,p-DDT (2018-2021)

p,p'-DDT

varovná prahová hodnota MVPPL 7000 $\mu\text{g}/\text{kg}$ /
Alarmschwellenwert des IWAPE 7000 $\mu\text{g}/\text{kg}$

informační prahová hodnota CZ-SN 700 $\mu\text{g}/\text{kg}$ /
Informationsschwellenwert CZ-SN 700 $\mu\text{g}/\text{kg}$

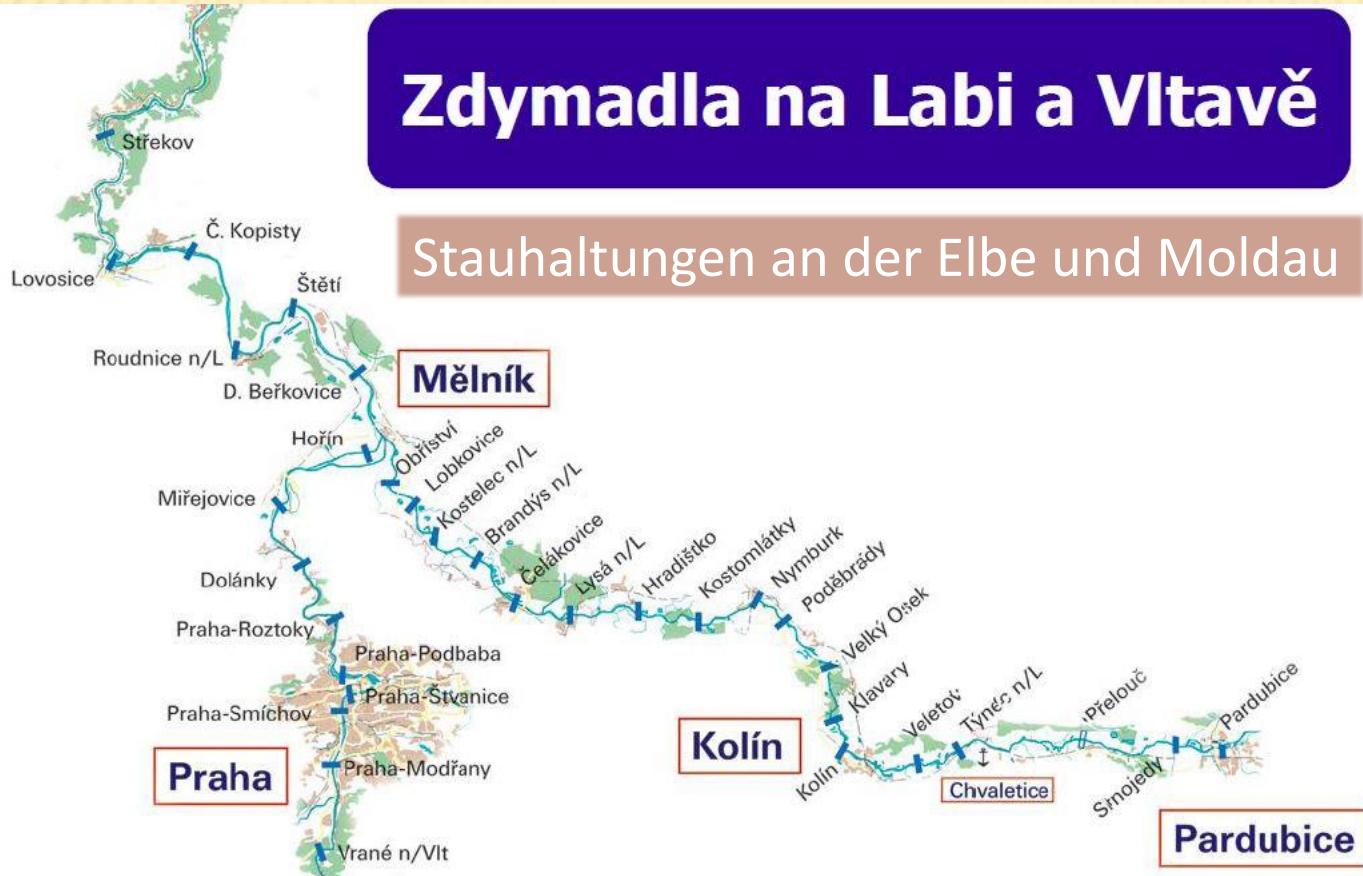
Zdymadla na Labi a Vltavě

Stauhaltungen an der Elbe und Moldau

Labská vodní cesta /
Wasserstraße Elbe

- užívaná od 11. století /
genutzt seit dem 11. Jh.
- výstavba v období 1891 – 1947, rekonstrukce v 70. letech, v současné době postupná modernizace /
Ausbau 1891 – 1947,
Rekonstruktion in den
70er Jahren, z. Z.
schrittweise
Modernisierung
- 211 km , 24 jezů s 30 plavebními komorami /
211 km, 24 Wehre mit 30 Schleusen
- dalších 8 jezů na úseku Pardubice – Jaroměř /
weitere 8 Wehre im
Abschnitt Pardubice –
Jaroměř

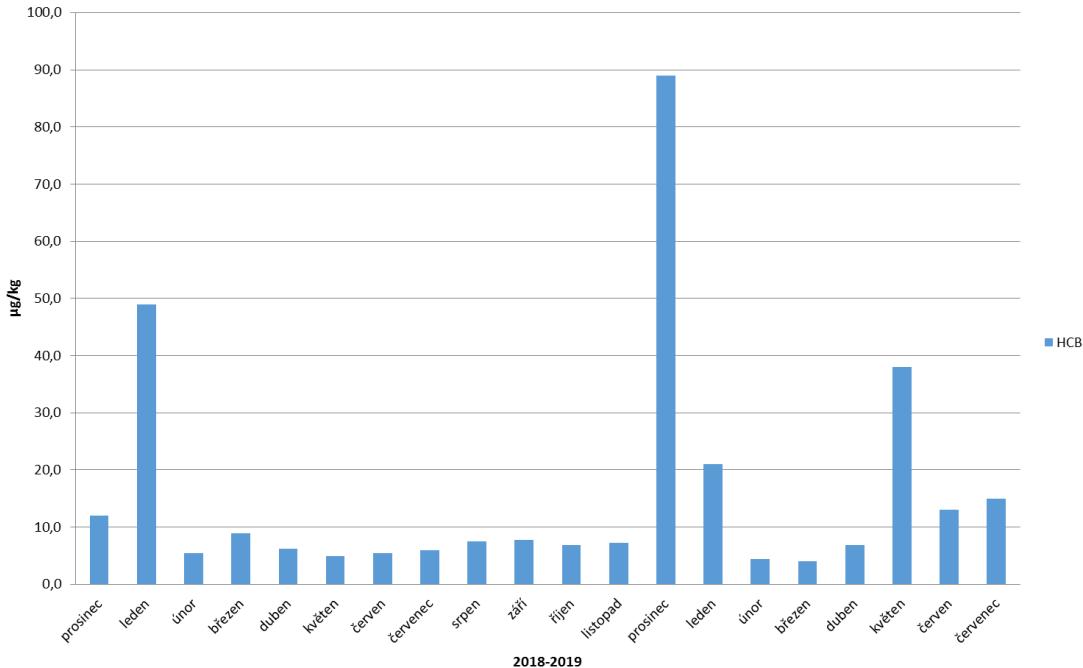
Labe - Děčín - Sedimentovatelná plavenina - HCBD (2018-2019)

Labe/Elbe – MS Děčín 2018-2019

varovná prahová hodnota MVPPL 400 µg/kg
Alarmschwellenwert IWAPE 400 µg/kg

informační prahová hodnota CZ-SN 40 µg/kg
Informationsschwellenwert CZ-SN 40 µg/kg

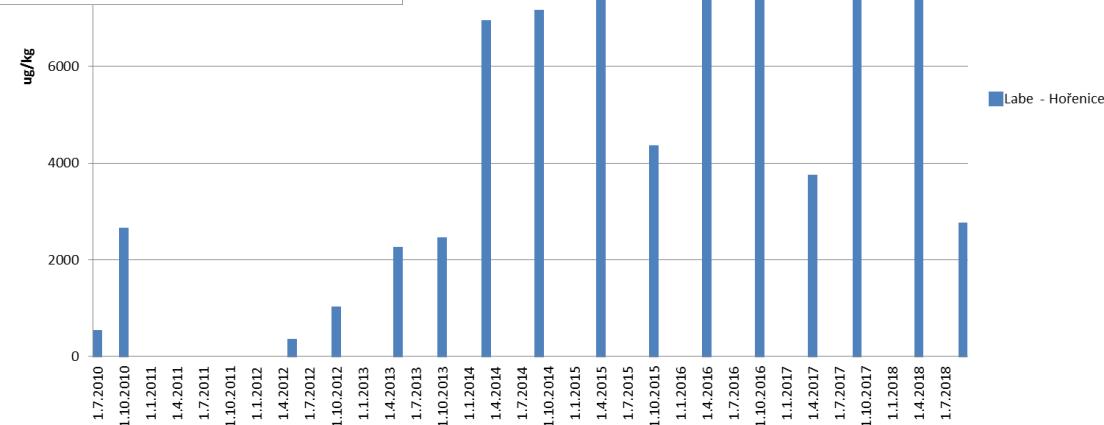
Sediment - PBDE 209

PBDE – 209

Labe/Elbe – Hořenice 2010-2018
