Untersuchung des Schwebstoffregimes in der Bílina – Messstelle Trmice

Untersuchung der Schwebstoff- und Sedimentqualität in der Bílina

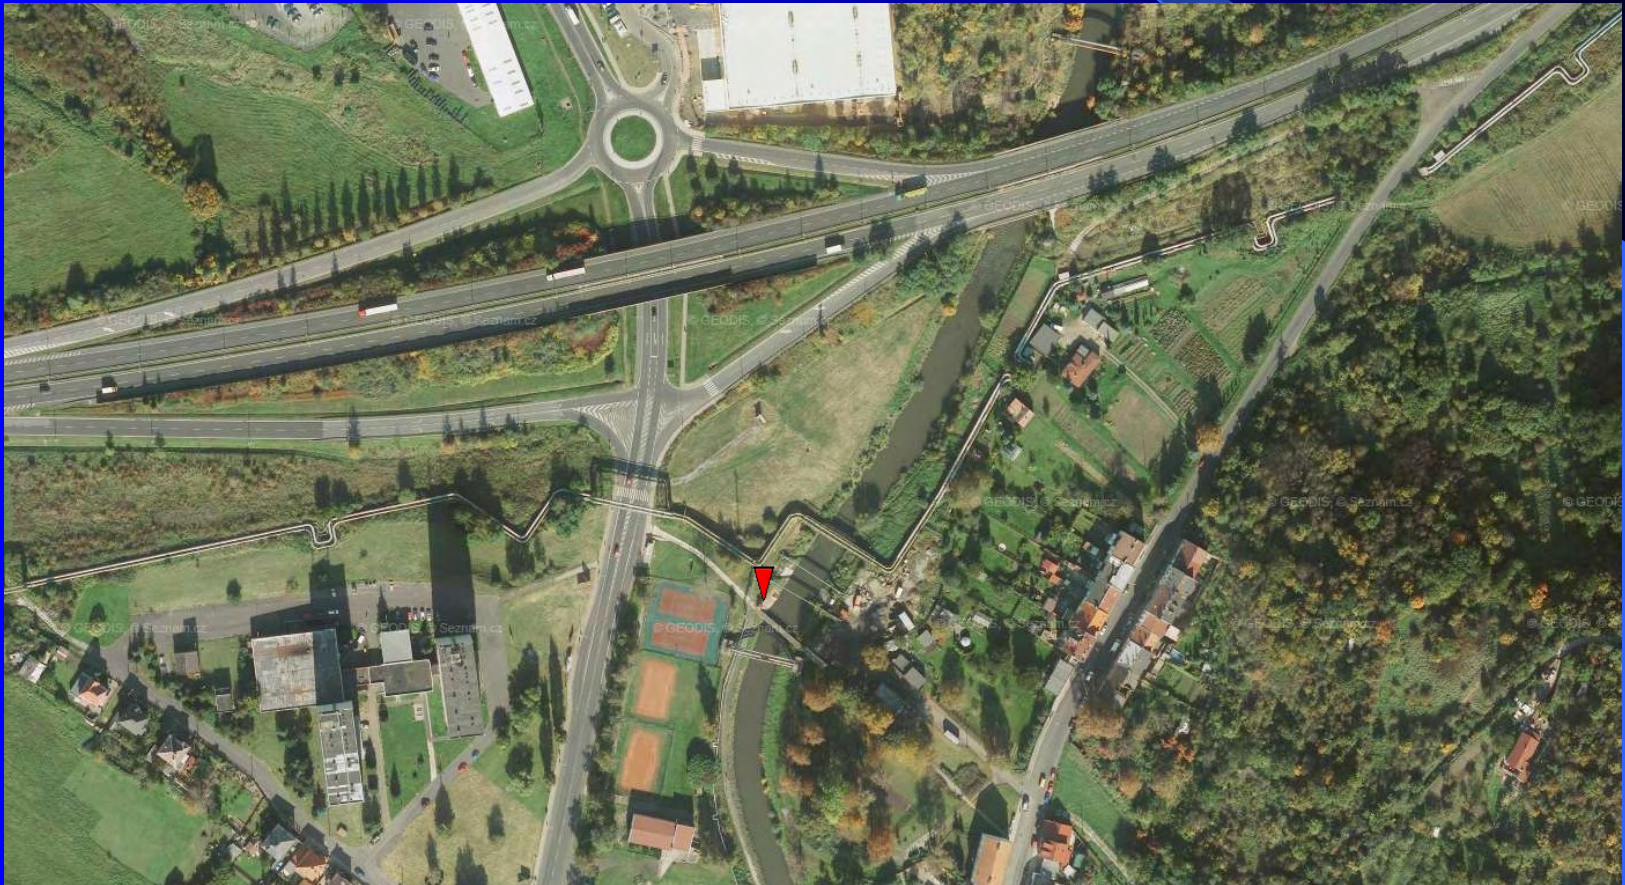
- 4,5 km oberhalb der Mündung der Bílina
- bis 2010 Probenahmen täglich
- langjährige Schwebstofffracht im Zeitraum 1985- 2000 - **8 500 t**

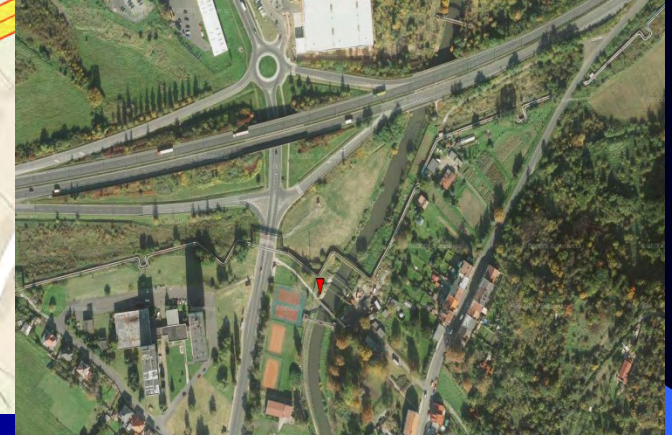
Schwebstoffe

- Messstelle Trmice
- seit 2001 Probenahmen
4x jährlich
mittels Zentrifugieren

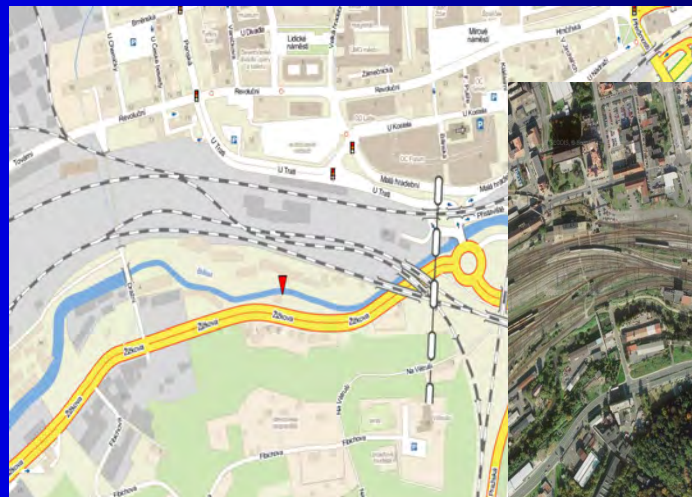
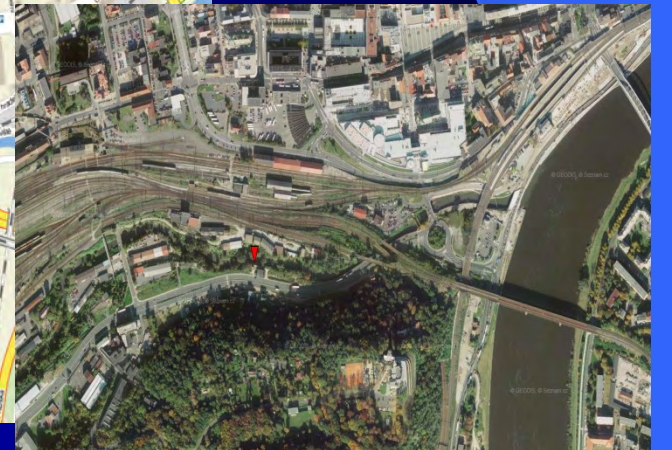
Sedimente

- Messstelle Ústí nad Labem
- 400 m unterhalb der
Einmündung von
Klíšský potok
- seit 1999 Probenahmen
2x jährlich

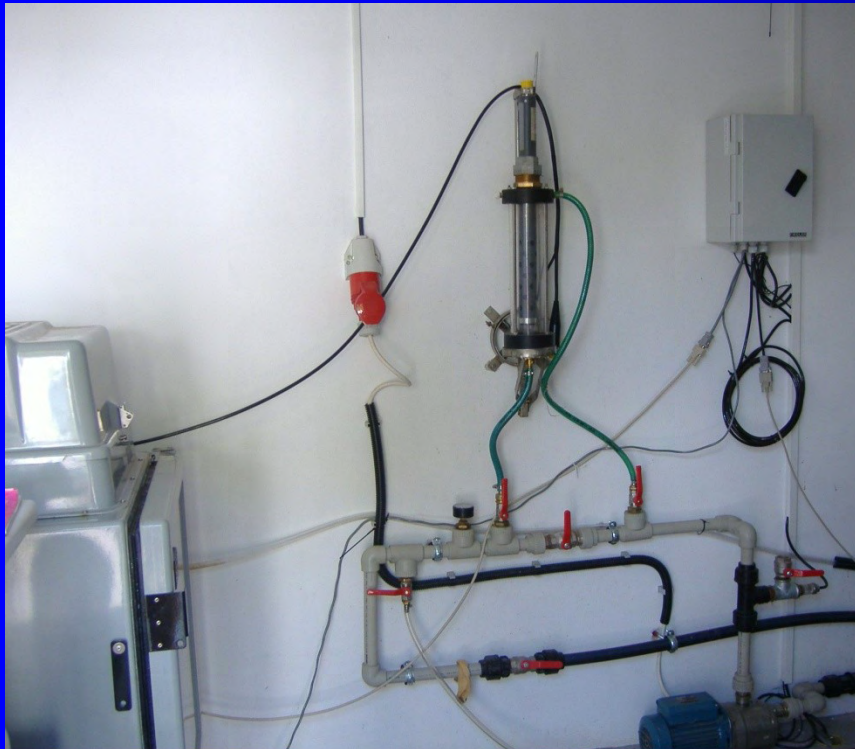
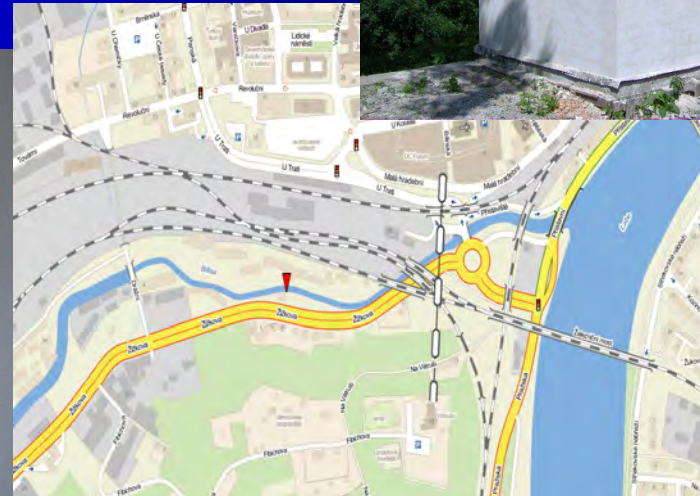
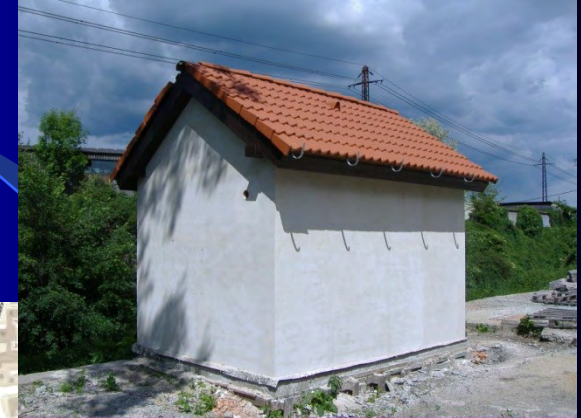
Neue Messtation des ČHMÚ Bílina – Ústí nad Labem

- Fluss-km 0,2
- seit 2011 in Betrieb
- Schwebstoffmenge – automatischer Probennehmer ISCO
- kontinuierliche Wasserförderung in die Messstation, Messkammer
- Übertragungsstation FIEDLER

Die bestehende technische Einrichtung kann für kontinuierliche Probenahmen von Schwebstoffen bzw. schwebstoffbürtigen Sedimenten eingesetzt werden.
